3. VISITE DE CHANTIER (VR)

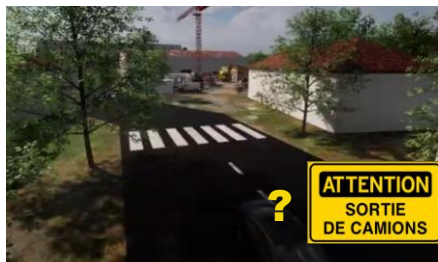
1. ENTREE ET SIGNALISATION DU CHANTIER

Aucun panneau d'avertissement en amont du chantier. (Sortie de camions, attention travaux, ...), ni aucune interdiction à l'entrée de celui-ci.

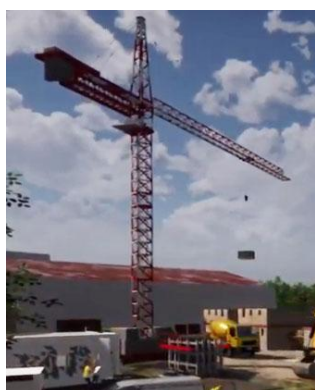
2. LA GRUE

La grue n'est pas adaptée à ce type d'opération.

Les charges à lever ne sont pas importantes (prédalle, benne à béton, PPI, Palette de bloc béton).

La contrainte principale est la flèche, celle-ci est de 40,00 m.

Une grue à montage rapide semble suffisante.

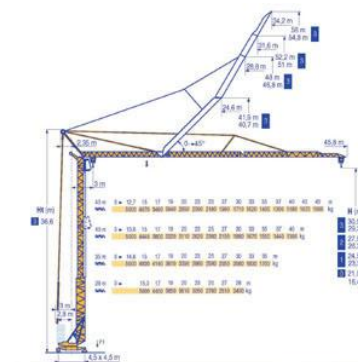
Les barrières autour du mat de la grue ne sont pas adaptées à un chantier. A noter également que l'alimentation de la grue (coffret marron sur la photo) devrait être à l'intérieur de cette zone et non à l'extérieur comme c'est le cas ici.

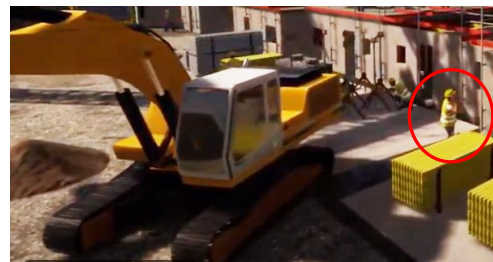
3. LA PELLE HYDRAULIQUE

Matériel non adapté aux travaux du gros œuvre dans cette phase chantier, il est surdimensionné. Il faut utiliser une mini-pelle. De plus, le pelliste bloque l'entrée du chantier.

Un risque pour l'ouvrier au sol, qui peut être heurté par la tourelle en rotation, par manque de visibilité du conducteur. Mais également car l'ouvrier est au téléphone et non attentif à son environnement de travail.

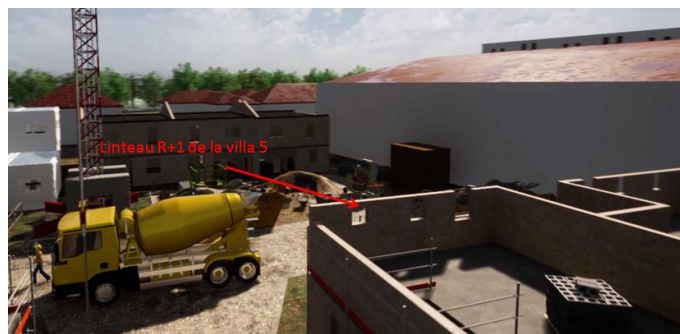
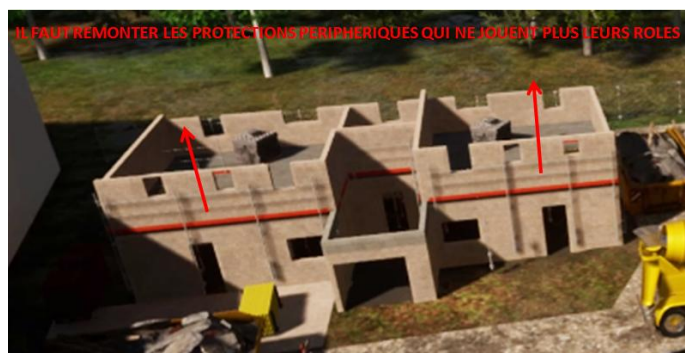
4.1 Protections Plaquées

En observant l'avancement de la maçonnerie des villas 5 et 6, on observe que les linteaux du 1er étage sont en partie réalisés.

On peut remarquer que les ouvriers n'ont pas monté les sécurités périphériques en même temps que la maçonnerie.

Cette situation est absurde car cela indique que les ouvriers ont dû travailler dans des conditions de sécurité non satisfaisantes. De plus ils vont devoir se placer dans une situation peu confortable pour démonter ces protections.

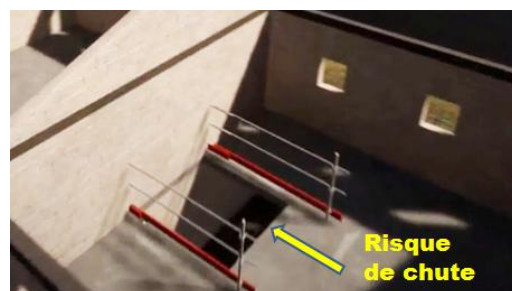
4.2 Tremies

Au niveau des trémies la sécurité n'est pas satisfaisante. Il y a un risque de chute. De plus il n'y a pas de moyen d'accès au plancher haut.

Le matériel utilisé n'est pas adapté, il aurait fallu utiliser un système avec pince dalle.

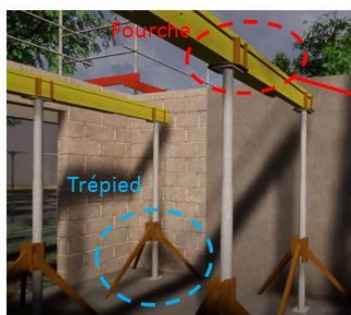
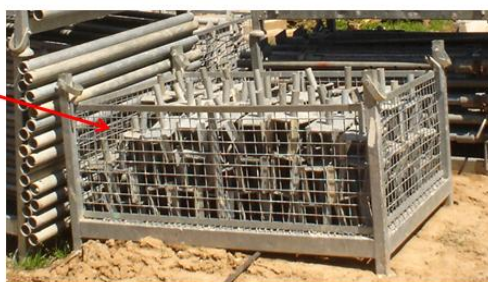
Il manque du matériel de stockage. Des casiers pour le rangement des fourches et trépieds devraient également être présents.

Casier pour stockage des fourches d'étais

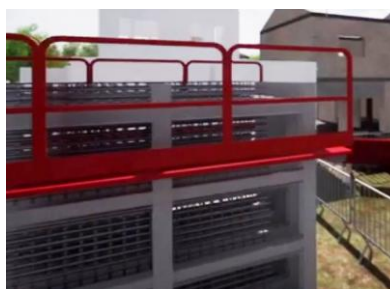
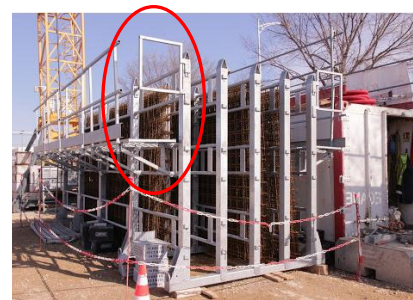
Utilisation d'un rack pour le stockage vertical des plaques de treillis soudés par catégorie. Néanmoins sur la VR, il manque les garde corps d'about de la passerelle d'accès.

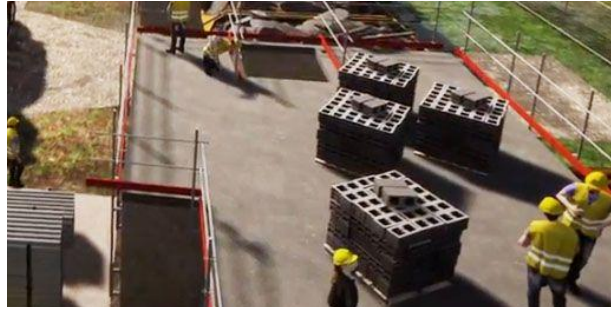
Risque d'effondrement de l'ouvrage (plancher) lié au stockage sur une même zone de 4 palettes de bloc béton.

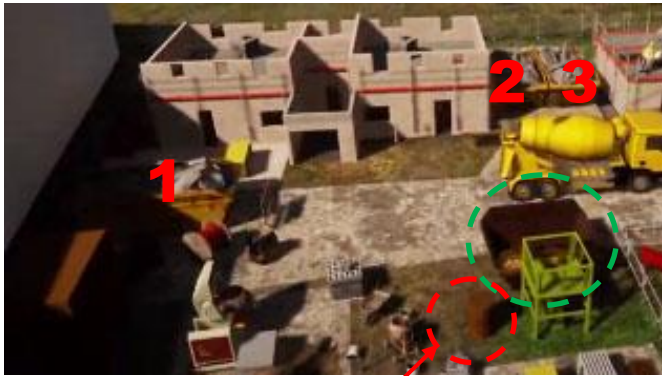
6. DECHETS DE CHANTIER

3 bennes sont prévues pour le tri sélectif. Cela correspondant aux besoins pour cette phase chantier. Néanmoins, le tri n'est pas respecté. En conséquence, il ne serait pas surprenant que le compte prorata augmente et que l'on assiste à des soucis à venir en réunion. (avec les entreprises du second œuvre).

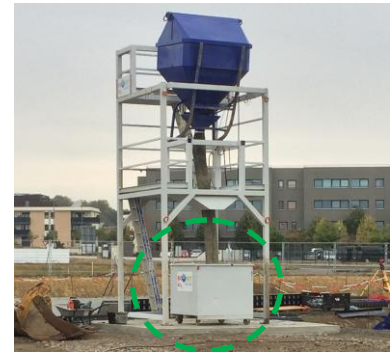
Risque de pollution avec le bidon d'huile de décoffrage

Présence d'une station de lavage néanmoins la benne de récupération des eaux polluée n'est pas adaptée.

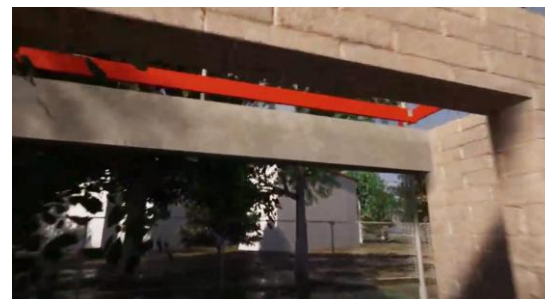
7. POUTRE PREFABRIQUEE

Problème d'étalement et d'appui de la PPI.

Dans cette phase de chantier la poutre préfabriquée devrait être étayée.

Un béquet préfabriqué aurait pu être prévu pour le coffrage d'about de dalle.

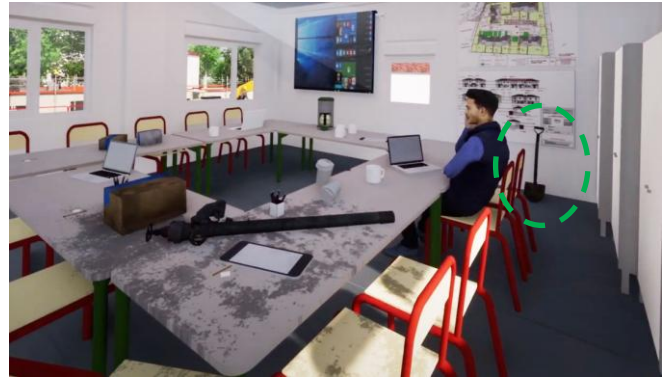
8.1 LA SALLE DE REUNION

La salle de réunion n'est pas un lieu pour stocker du matériel (la pelle), il y a un container prévu à cet effet sur le chantier.
Les tables sont sales.
Pas de PIC ni de planning affiché au mur.

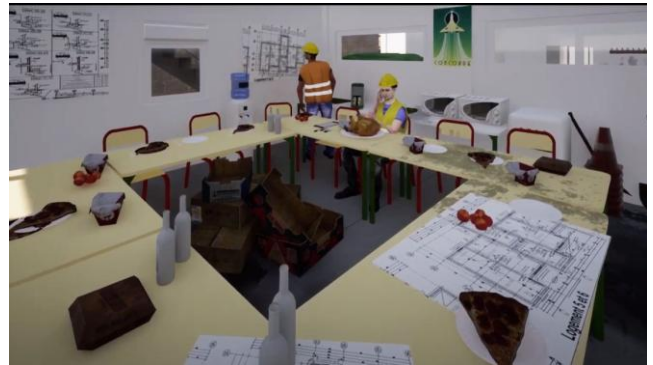
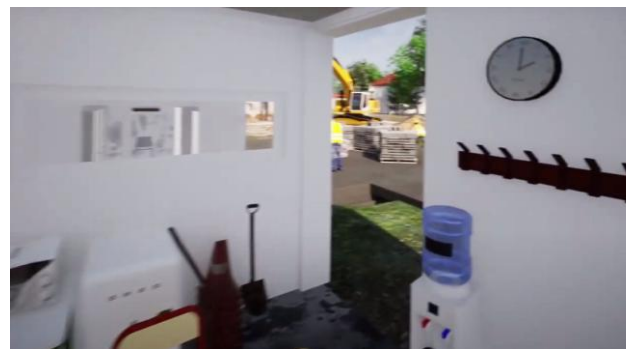
8.2 LE REFECTOIRE

Une poubelle improvisée au milieu de la salle.
Les ouvriers déjeunent avec les plans comme set de table.

Le réfectoire n'a pas été nettoyé après le repas.

Il manque les affiches obligatoires (travail clandestins, protections des travailleurs, ...)

A nouveau le réfectoire n'est pas un lieu pour stocker du matériel (plots de chantier, pelles...)

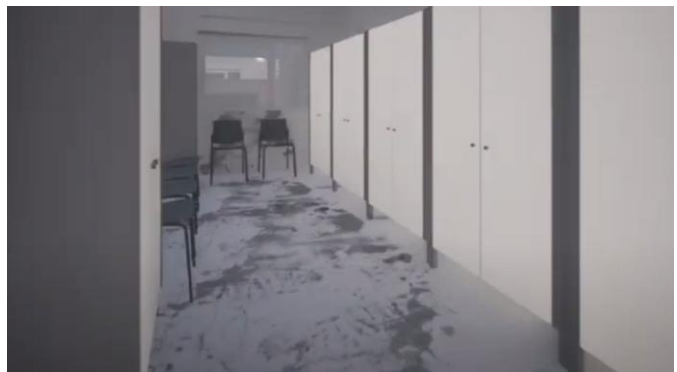
8.3 LES VESTIAIRES

Les casiers sont en nombre insuffisant vis-à-vis du nombre d'ouvrier

Peu de chaises

Le sol est sale.

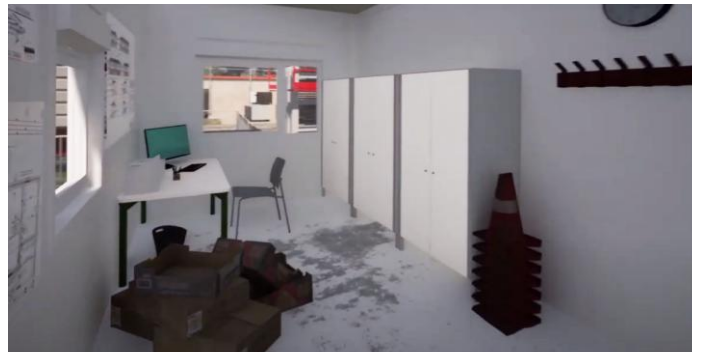
8.4. LE BUREAU DU CHEF DE CHANTIER

Ce n'est pas un lieu pour stocker du matériel.
