BTS BAT	R408, de la conception à la réalisation

PV UTILISATEUR

EXAMEN DE L'ECHAFAUDAGE (fiche de synthèse)

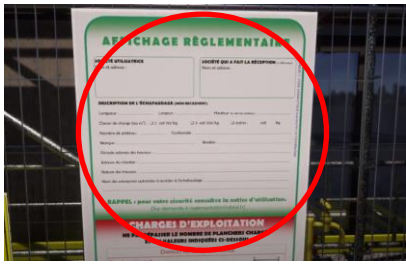
Le panneau réglementaire est bien présent néanmoins il n'est pas rempli.	RDC	Ouest
2

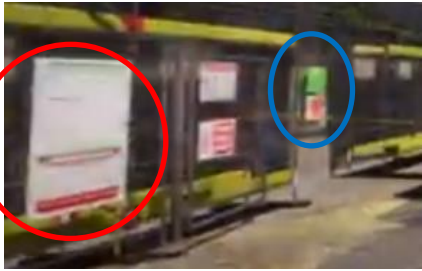
Les panneaux réglementaires ne sont pas fixés sur l'échafaudage, ils ne sont pas leurs places.

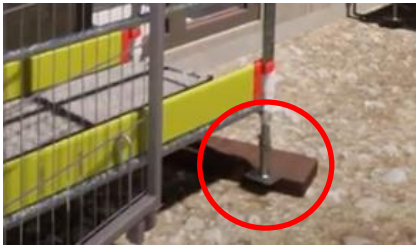
Mauvais calage

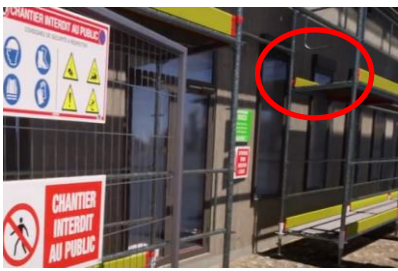
Absence de plinthe : Pour remédier aux chutes d'objets, il est indispensable d'installer des plinthes (10 à 15 cm). Les plinthes doivent être disposées sur les grandes travées, mais aussi sur les bouts d'échafaudage. Si l'échafaudage est décalé de plus de 20 cm il y a obligation de plinthes du côté mur.	1	Ouest
6

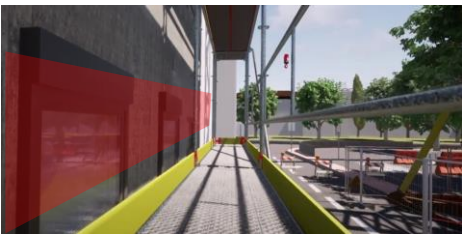
Absence de garde-corps : Art. R. 233-13-20 Des garde-corps, intégrés ou fixés de manière sûre, rigides et d'une résistance appropriée, • lisse comprise entre 1m et 1,10 m • lisse intermédiaire à mi-hauteur ou par tout autre moyen assurant une sécurité équivalente. • plinthe de butée de 10 à 15 cm.	1	Ouest

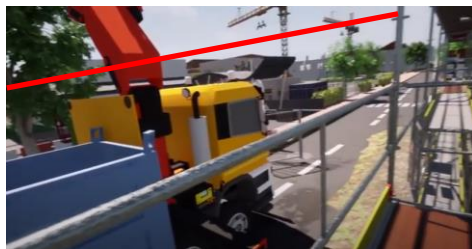
Absence de toutes les lisses supplémentaires en partie supérieure, au niveau des plateaux d'accès.

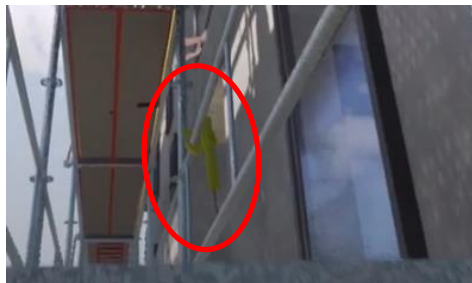
Défaut de fixation de l'amarrage

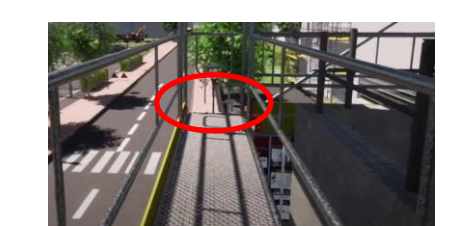
Absence de plinthe	2	Ouest et Nord

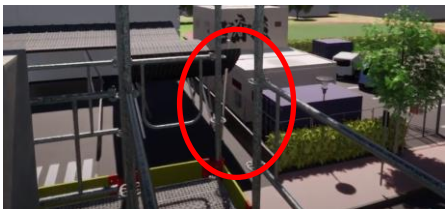
Défaut de garde-corps	3	Nord
14

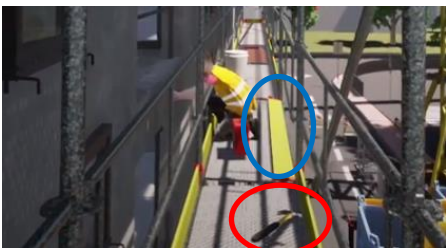
Absence de plinthe, matériel non rangé. L230-3 = conformément aux instructions données par l'employeur, chaque travailleur doit prendre soin, : <ul style="list-style-type: none">• De sa sécurité et de sa santé.• De celles des autres personnes concernées du fait de ses actes ou de ses omissions au travail.	3	Ouest
16

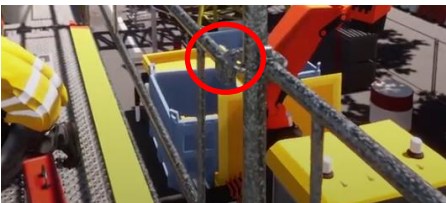
Défaut de fixation du garde-corps

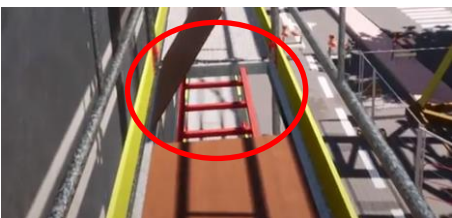
La trappe est ouverte. Article R4323-79 Article R4323-78 Des moyens d'accès sûrs et en nombre suffisant sont aménagés entre les différents planchers de l'échafaudage,	3	Ouest
18

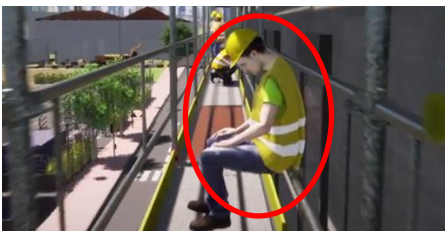
Non, les gardes corps ne sont pas prévu pour se s'asseoir	3	Ouest

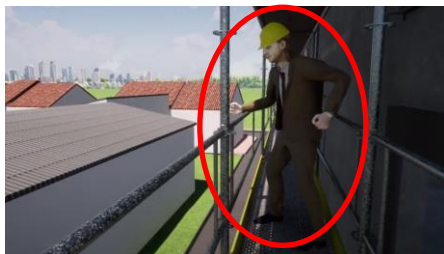
Interdit de courir ou même danser sur un échafaudage

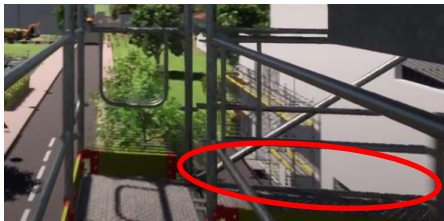
Il manque une plinthe, les garde corps sont en bon état et complets (lisse, sous lisse et plinthes)

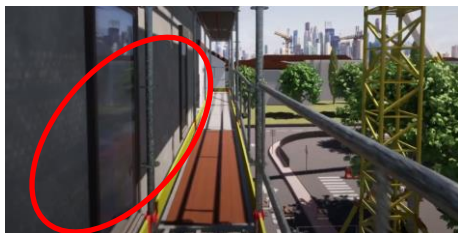
Absence de garde-corps

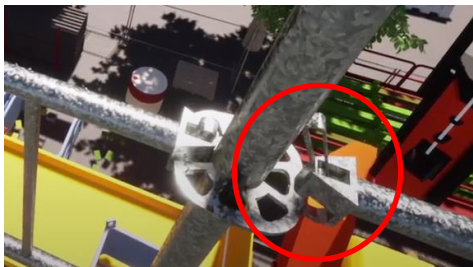
<p>Défaut de fixation du garde-corps</p>

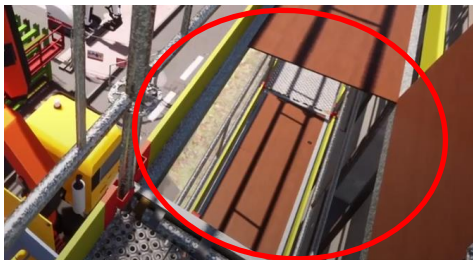
<p>Trappe d'accès ouverte, risque de chute.</p>	4	Ouest
