CHARPENTE EXISTANTE

RAPPORT N°: E 12 009

VILLE DE NAVARRENX (64)

DIAGNOSTIC STRUCTURES

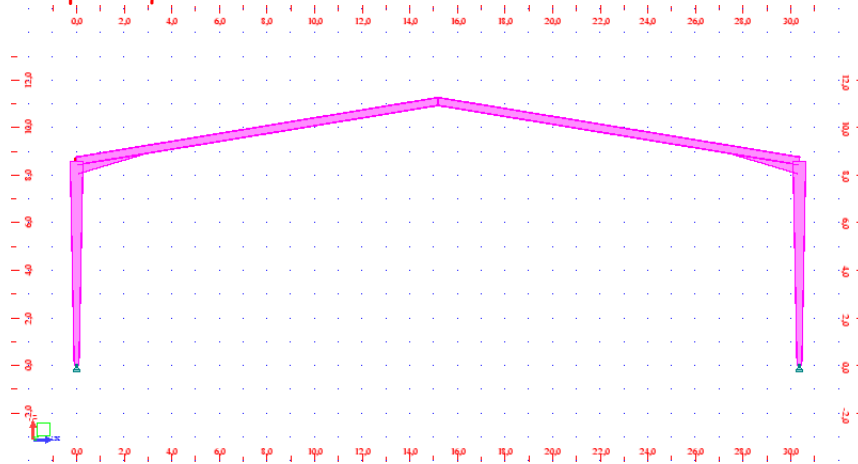
Vue portique

Profil	Ratio Contrainte
Poteaux	2.17
Arbalétriers	1.28

Ratio de contrainte > 1

$\Delta z = 25.5 \text{ cm} > F_{\text{admissible}} [15.4 \text{ cm}]$

Ratio de flèche > 1

Les portiques ne sont pas correctement dimensionnés

A renforcer avec un treillis de cornières et un entrain HEA180

sous les arbalétriers depuis l'extrémité des jarrets

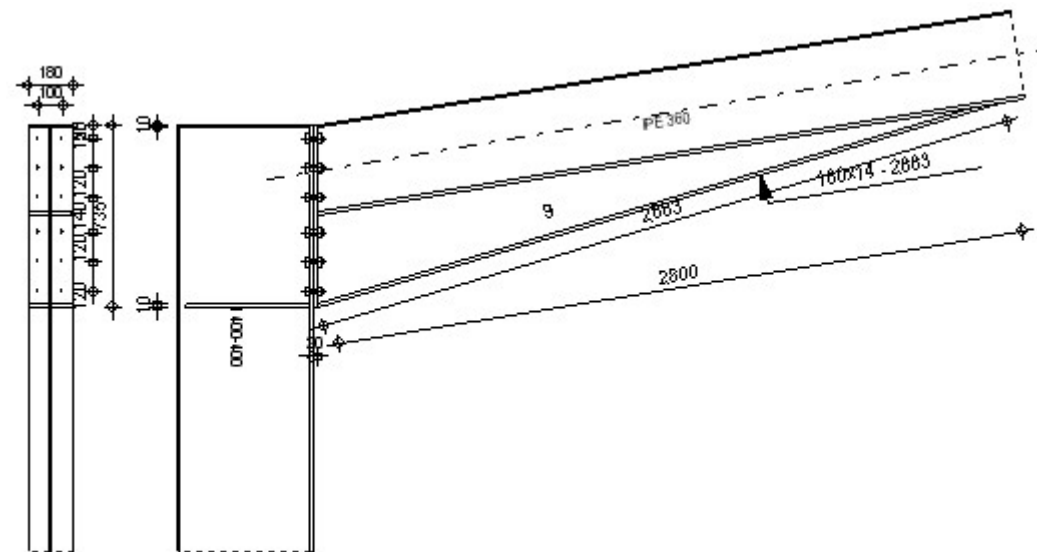
Calcul de l'Encastrement Traverse-Poteau

Ratio
1,88

Dans ces conditions la résistance de l'assemblage poteau traverse est tout juste correcte ratio 0.99 ! OK

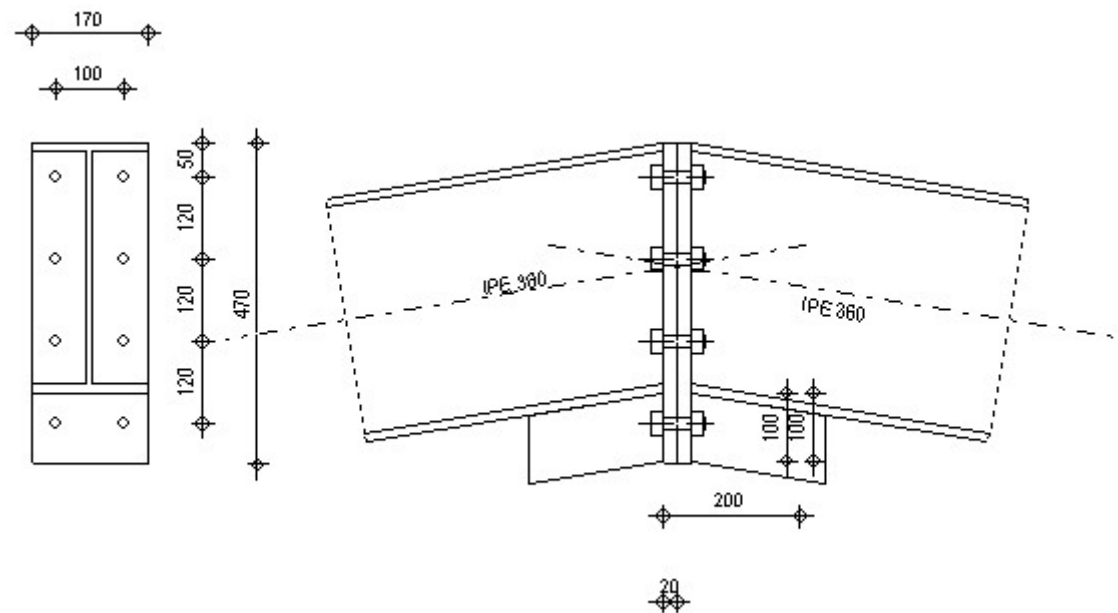
Calcul de l'Encastrement Poutre-Poutre

Ratio
1,30
