**BACCALAURÉAT PROFESSIONNEL
INTERVENTIONS SUR LE PATRIMOINE BÂTI
Session 2013**

E21 – Étude préalable à une intervention

DOSSIER CORRIGÉ

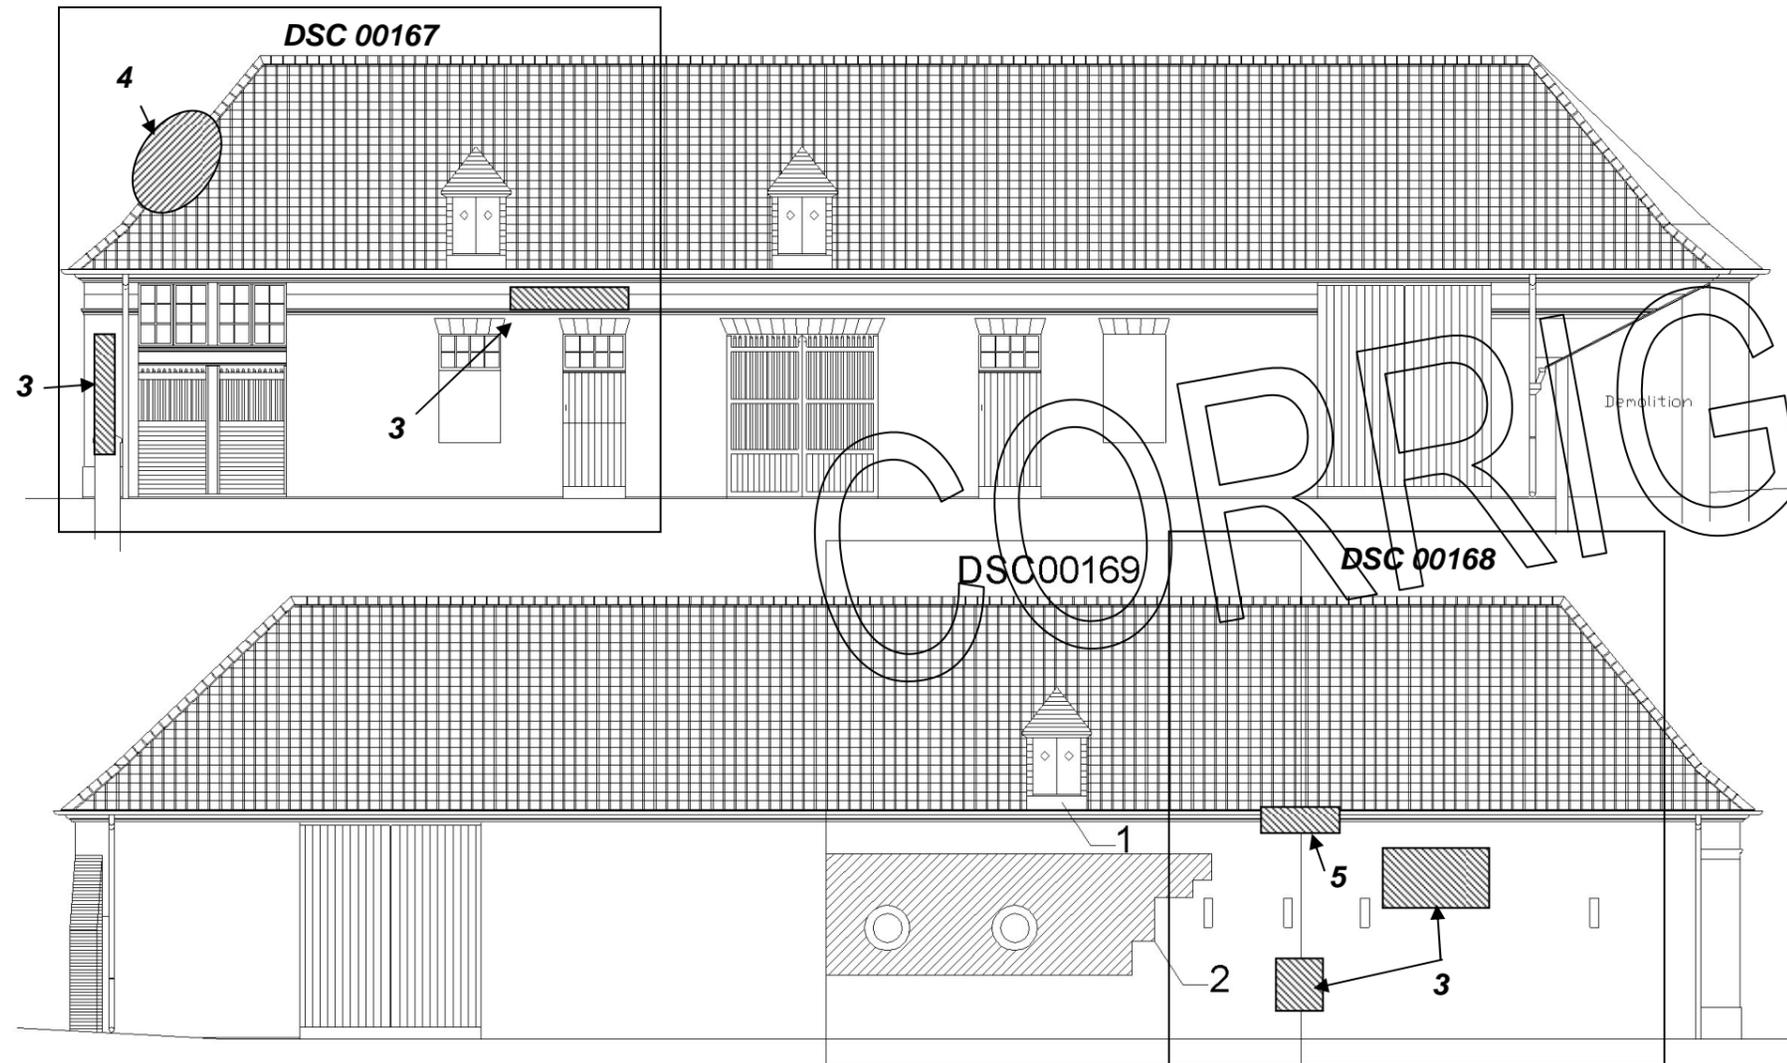
Photo n°DSC00167 : Désordre(s) identifié(s)

3-Pierres dégradées

4-Couverture d'arêtier à changer ou à remaçonner

Photo n°DSC00168 : Désordre(s) identifié(s)

5-Corniches pierre dégradée ou absentes

Photo n°DSC00169 : Désordre(s) identifié(s)

1-Capucine à remanier ou à changer

2-Humidité sur la façade

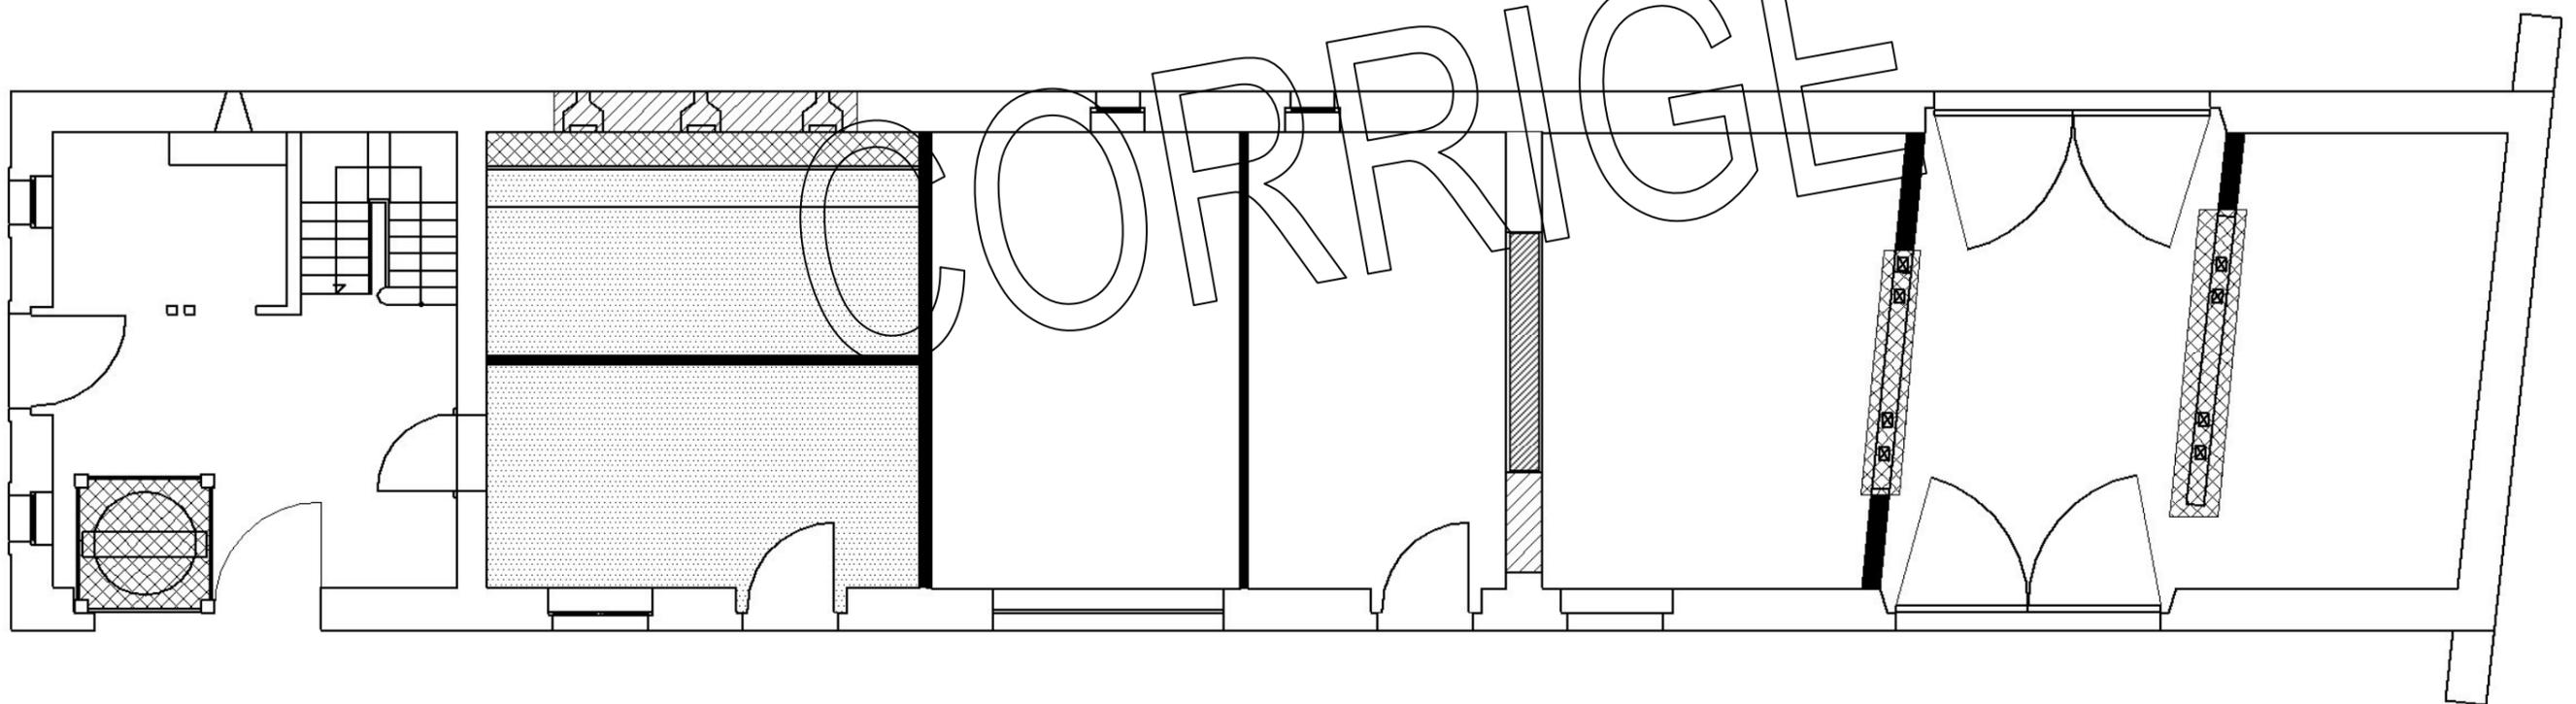
On vous demande sur le pré imprimé ci-dessous de colorier ou de hachurer :

les murs à démolir

les percements ou fermetures d'ouvertures

les ouvrages anciens à protéger lors des travaux

les planchers bas ou dallage à démonter

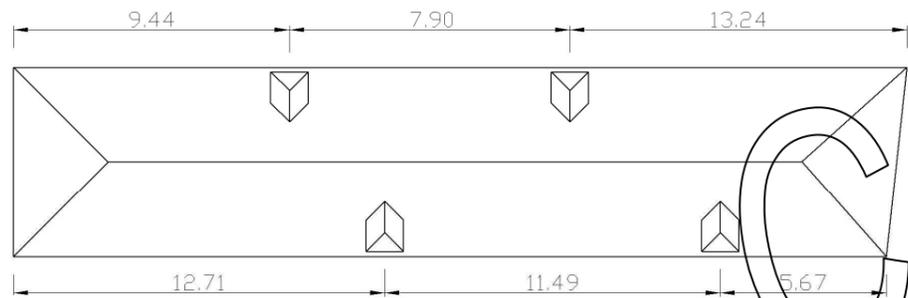
PROJET

1/ De rechercher les cotes d'implantation des lucarnes (existant et projet)

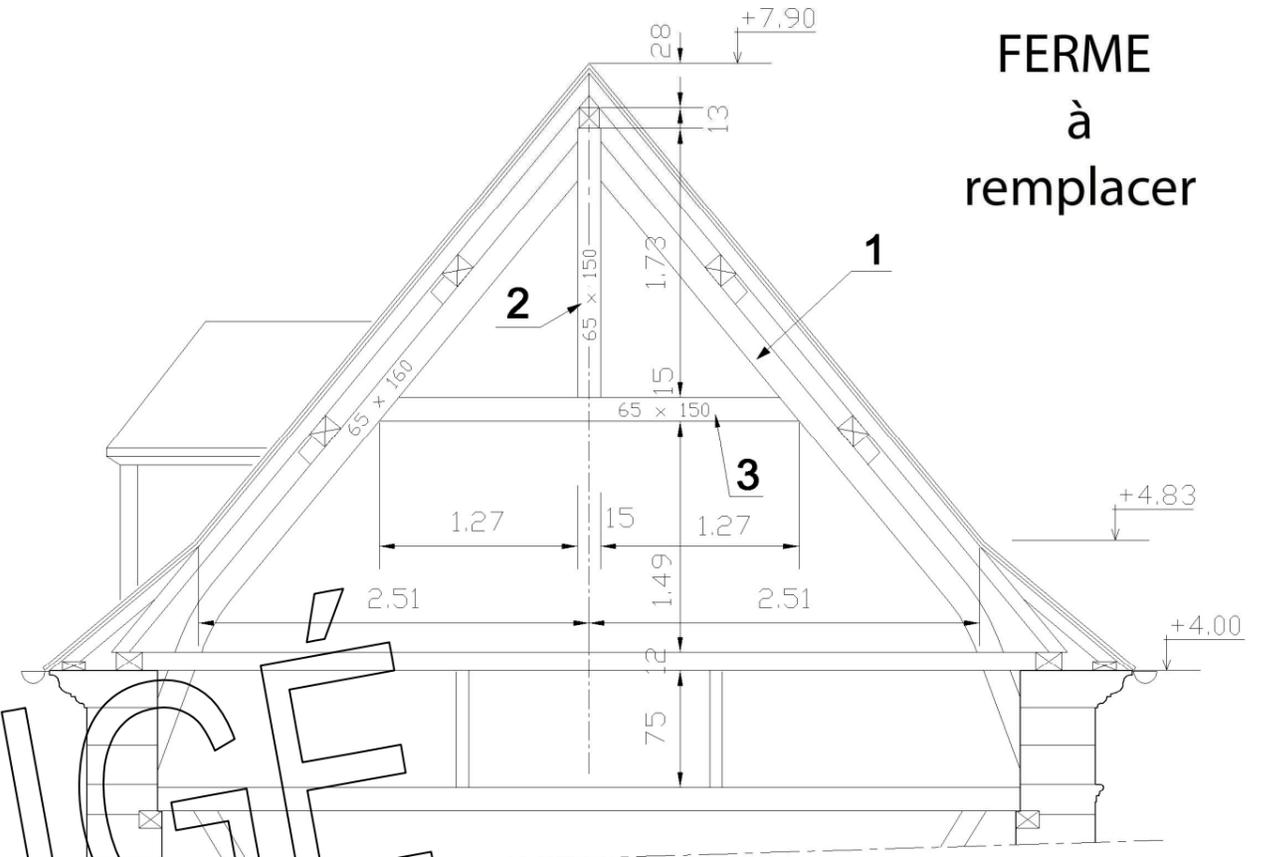
Type de ferme : **ferme à faux-entrait**

Portée de la ferme : $2.30 + 0.07 + 0.90 + 2.23 = 5.50 \text{ m}$

Pente de la ferme en partie courante : $3.07 / 2.51 \times 100 = 122.31 \%$

Rep	Désignation	Section		Nombre
		l	e ou h	
①	Arbalétrier	65	160	2
②	Poinçon	65	150	1
③	Entrait retroussé	65	150	1

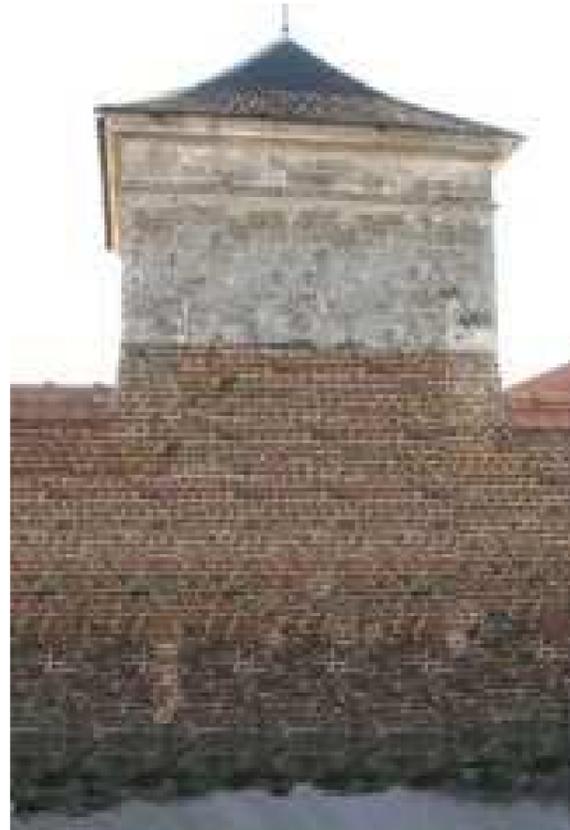
Coté parking à ouvrir

3/ De proposer au maitre d'ouvrage, un croquis des ouvertures (H.N.B :2.04 m) qui s'intégrera correctement sur les 2 façades en fonction des matériaux composant le pigeonnier
