# Cassage d'une poutre en béton armé

Culture Sciences  
de l'Ingénieur

Édité le  
03/02/2020

*Cette ressource est issue d'une séance de travaux pratiques de génie civil réalisée en formation SAPHIRE, première année commune des trois départements des Sciences de l'Ingénieur de l'ENS Paris-Saclay. L'objectif est de caractériser par essai destructif la poutre en béton armé réalisée dans la ressource « Fabrication d'une poutre en béton armé ».*

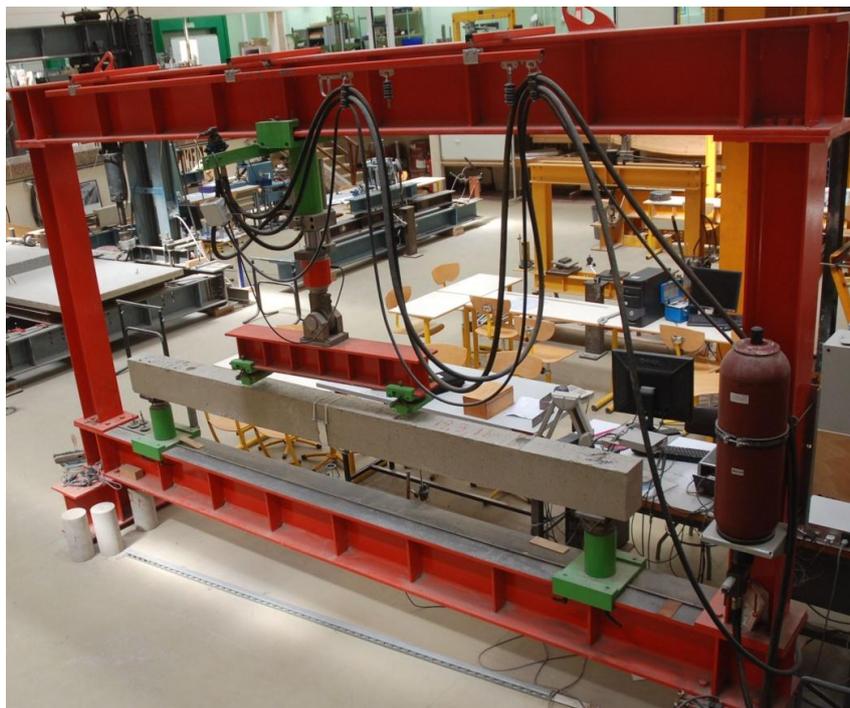
Figure 1 : Poutre en béton armé dans le dispositif d'essai de flexion 4 points

L'essai de flexion quatre points se déroule au sein d'un cadre fermé (en rouge figure 1). Les efforts sont appliqués sur l'élément de structure par un vérin hydraulique. Le dernier applique un

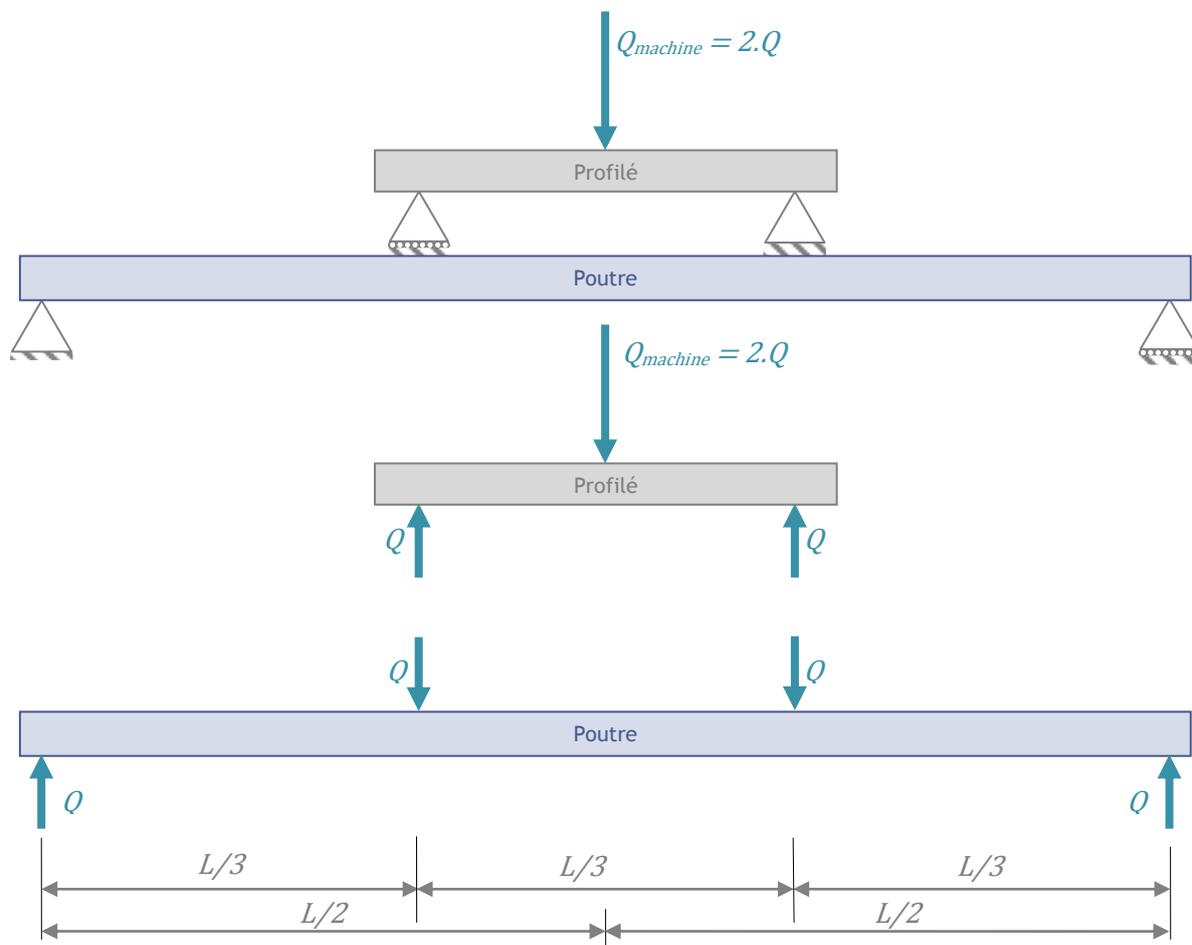
effort  $2.Q$  sur un profilé métallique appelé chevêtre, dont les deux appuis sont séparés d'une distance  $L/3$ . Le chevêtre est posé sur la poutre, centré au niveau de l'abscisse  $L/2$ . Les appuis de ce chevêtre sont conçus afin de créer un système isostatique qui permet de transmettre à la poutre testée, deux efforts d'intensité  $Q$  à la poutre, et localisés aux abscisses  $L/3$  et  $2.L/3$  (figure 2).

Figure 2 : Système de chargement de la poutre en flexion quatre points.

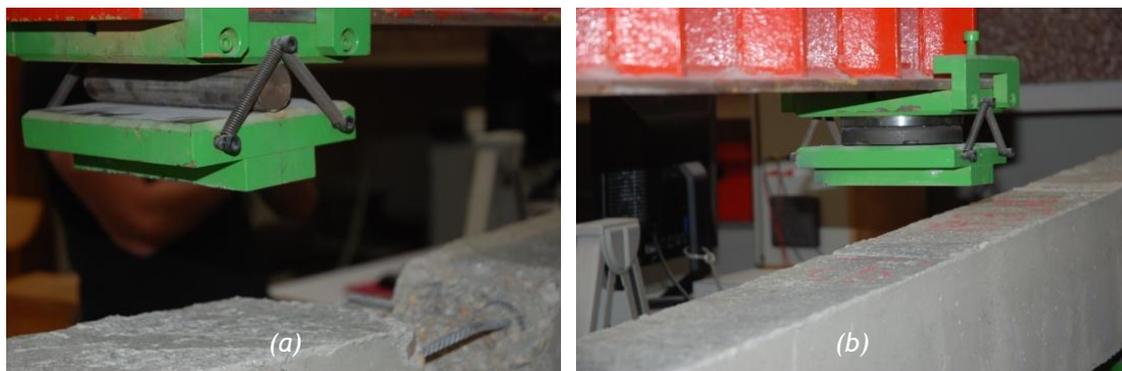
- d'un rouleau placé sur un support rigide. Le déplacement de la poutre est uniquement bloqué suivant la direction transversale à l'axe longitudinal de la poutre : c'est un appui simple (figure 3a) ;
- d'une rotule placée sur un support rigide au niveau du second appui, bloquant les déplacements suivant les axes transversaux et longitudinaux de la poutre : c'est une rotule (figure 3b).

Figure 3 : Exemple des appuis profilé/poutre

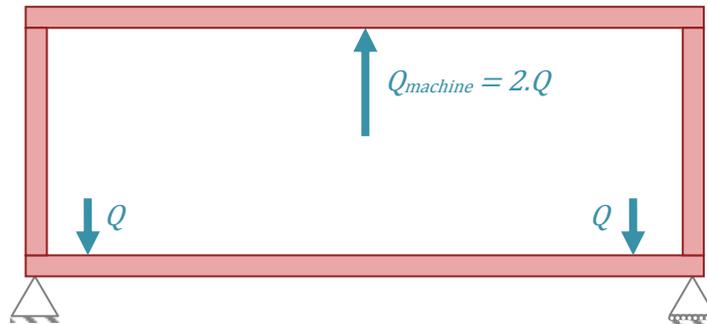
Afin de mener à bien l'expérience, la poutre a été placée sur un banc d'essai à cadre fermé ; la structure étant composée d'un cadre fermé, les efforts transmis à la poutre testée sont repris par la traverse supérieure (sollicitée en flexion), les montants (sollicités en traction sur l'exemple figure 4) et la traverse inférieure (sollicitée en flexion). Cette solution présente ainsi l'immense avantage de ne pas transmettre d'efforts au sol du laboratoire. En effet, s'il n'y avait pas de traverse inférieure, les efforts de traction seraient directement transmis à la dalle du laboratoire qui devrait être très fortement ferrillée. De plus, il serait impossible de changer de place le banc d'essai sans refaire la dalle au nouvel endroit.

Figure 4 : Chargement sur le banc d'essai.

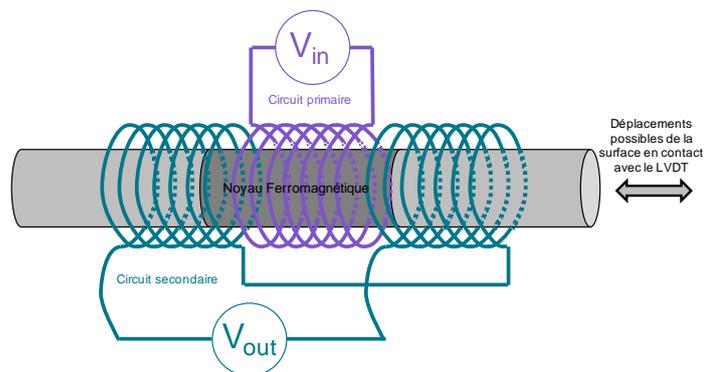
- un capteur de déplacement LVDT<sup>1</sup>, capteur électrique passif de type inductif permettant de mesurer des déplacements linéaires. Le capteur de position inductif est constitué d'un noyau ferromagnétique cylindrique couissant à l'intérieur de trois bobines coaxiales (figure 5). C'est un capteur passif (il a besoin d'être alimenté afin d'effectuer une mesure) dont le circuit primaire (alimenté) correspondant à la bobine centrale du dispositif. Les deux autres bobines montées en opposition de phase, constituant le circuit secondaire sont reliées à une voie de mesure.

Le capteur est placé au niveau de l'abscisse  $L/2$ , et permettra durant l'essai de mesurer la flèche maximale  $\delta_{max}$  de la poutre. Le passage de la pièce métallique perturbe le champ magnétique entre les bobines ; la tension mesurée varie donc en fonction de sa position ;

Figure 5 : Schématisation du LVDT avec le circuit primaire et le circuit secondaire

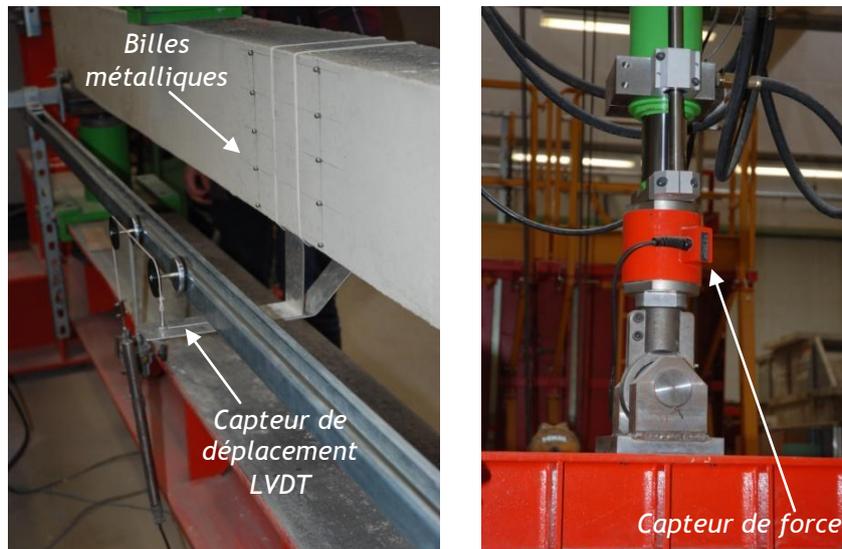
Le banc d'essai est instrumenté à l'aide des dispositifs suivants (figure 5) :

- un capteur de force, placé au niveau du vérin permettant de mesurer l'effort  $Q_{\text{machine}} = 2.Q$  appliqué sur la poutre lors de son chargement.

Figure 6 : Instrumentation du banc d'essai

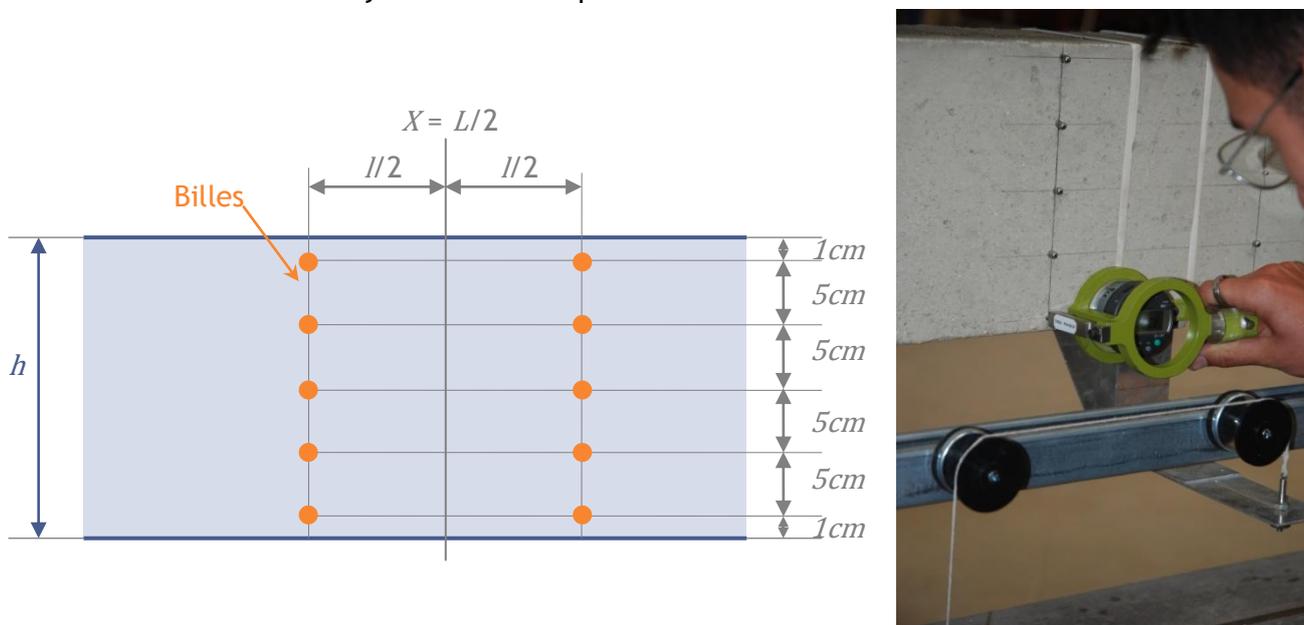
Les billes ont été collées selon une grille déterminée ; des premières mesures sont réalisées poutre non sollicitée à l'aide d'un extensomètre pour définir les longueurs initiales pour chaque paire de billes. Des mesures sont ensuite régulièrement faites au cours du chargement de la poutre afin de mesurer les variations de longueur par rapport à la longueur initiale et ainsi en déduire la déformation moyenne entre les paires de billes.

Figure 7 : Position des billes et mesure à l'aide de l'extensomètre

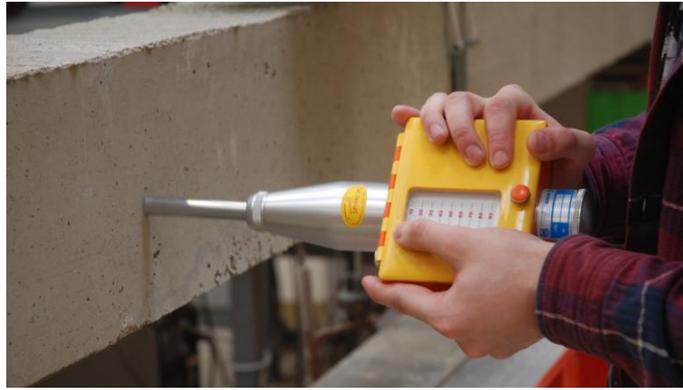
Des mesures de la résistance de béton sont aussi prises à l'aide d'un scléromètre (voir ressource « *Essais destructifs sur éprouvettes en béton et acier d'armature* » [2]). Plusieurs mesures sont nécessaires afin d'en faire une moyenne ; la localisation des points de mesure tente d'éviter les armatures, leurs positionnements sont connus (voir ressource « *Fabrication d'une poutre en béton armé* » [1] et l'« *Annexe : Plan de ferrailage d'une poutre en béton armé* »).

Figure 8 : Estimation de la résistance du béton à l'aide d'un scléromètre

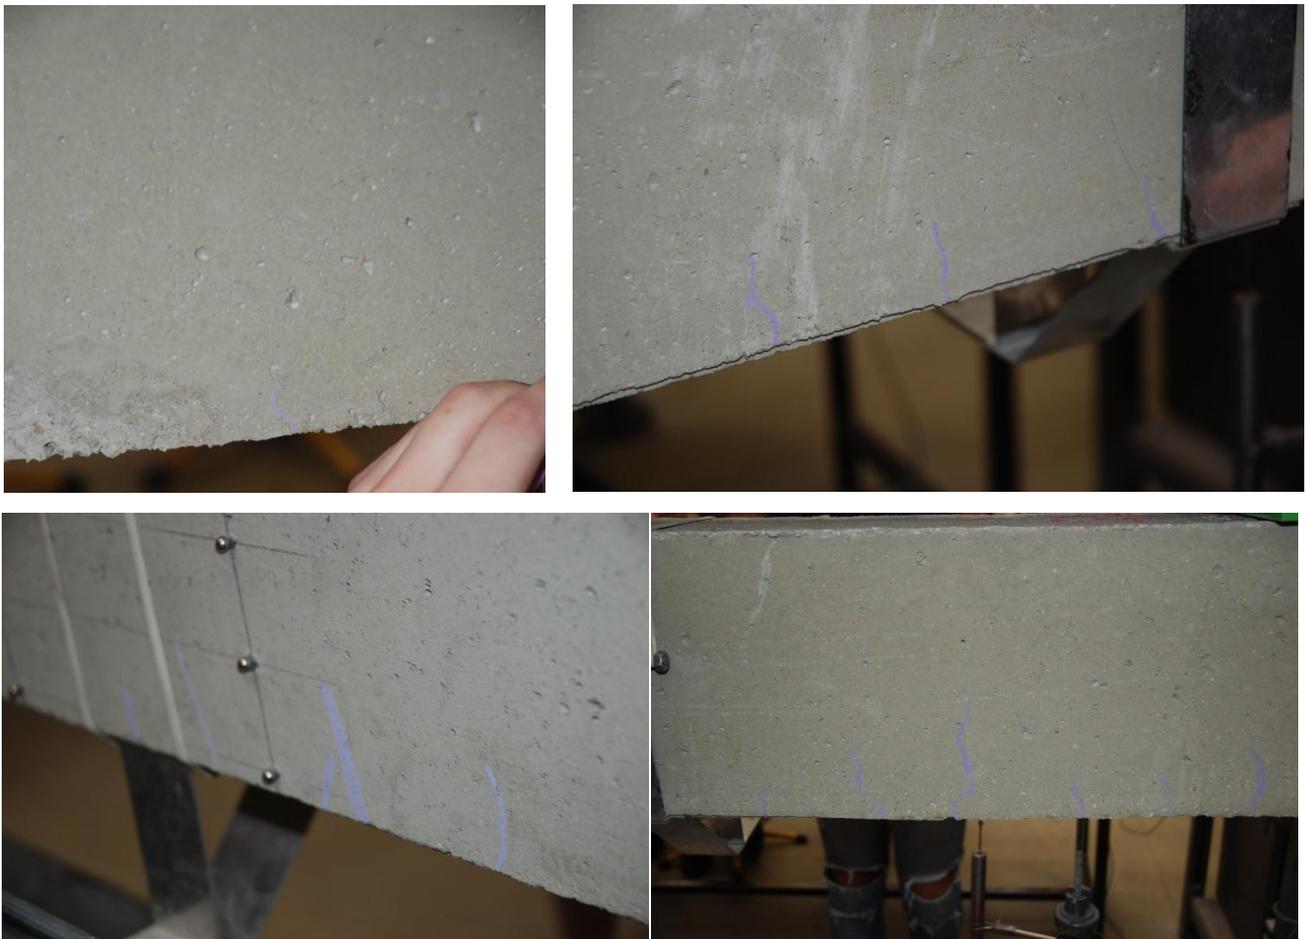
Les premières fissures sont visualisées vers 8 kN en partie basse de la poutre entre les deux points d'appuis du chevêtre donc dans la partie de la poutre en flexion pure (moment fléchissant constant effort tranchant nul ; le chargement est prolongé progressivement jusqu'à environ 60 kN (figure 9).

Figure 9 : Premières fissures et prolongement du chargement jusqu'à environ 60 kN

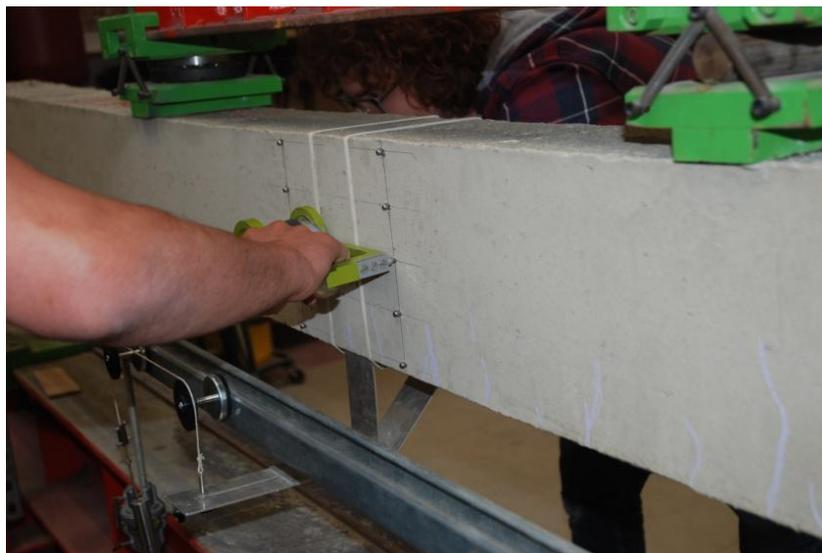
À ce stade la poutre est déchargée progressivement, afin de visualiser sa phase élastique, la flèche s'annule quasiment intégralement (pas intégralement car la fissuration a commencé). La poutre est ensuite rechargée, mesures et examens visuels continuent.

*Figure 10 : Mesures des déformations et examen des fissures*

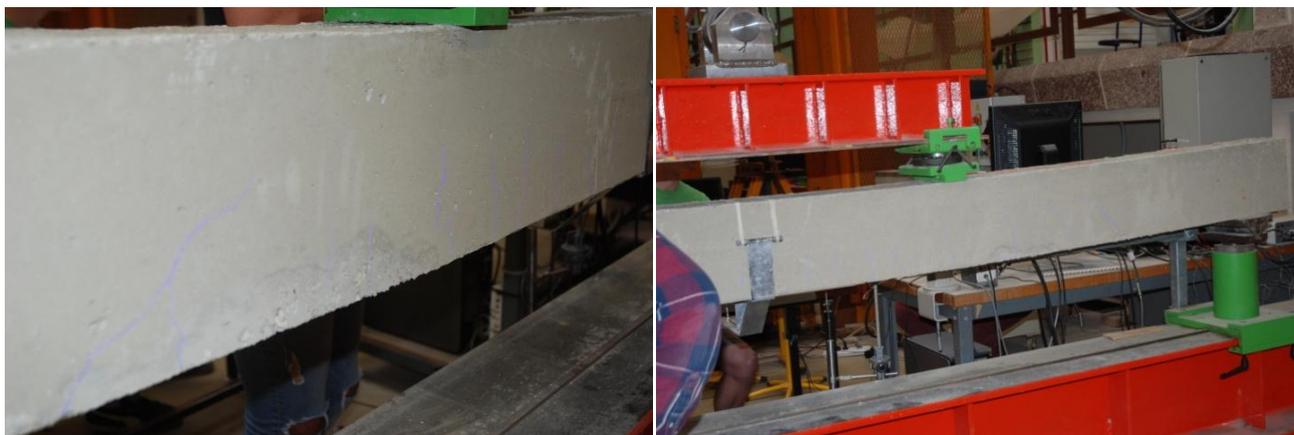
En prolongeant le chargement les fissures progressent, et apparaissent aussi au-delà de la partie centrale, inclinées à environ  $45^\circ$  indiquant la présence d'un effort tranchant, la flexion pure ne se situe que dans la partie centrale de la poutre. La flèche s'accroît, mais la poutre ne présente pas de ruine apparente en dehors des fissures (figure 11). La poutre est plusieurs fois déchargée, elle conserve une part de comportement élastique.

*Figure 11 : Apparition de fissures à  $45^\circ$  au-delà des appuis du profilé, flèche de la poutre chargée*

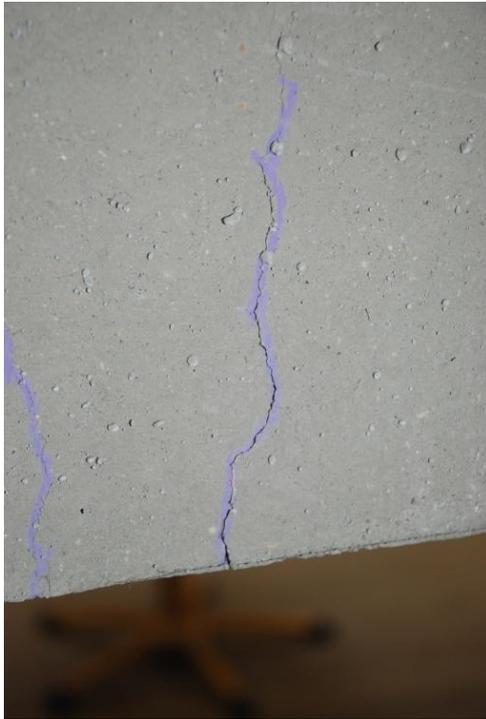
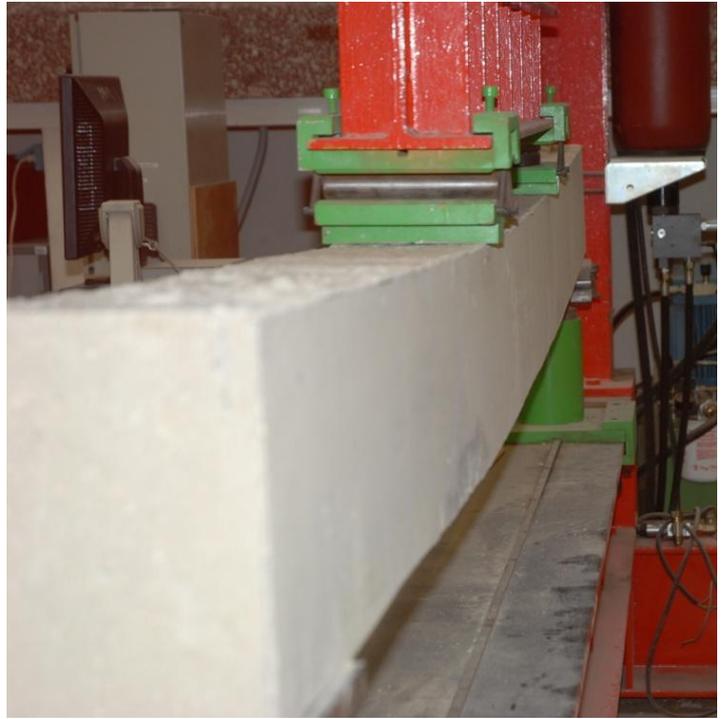
Progressivement la poutre va être amenée à la ruine, les fissures vont progressivement s'allonger et s'ouvrir, la flèche va s'accroître (figure 12). Avant de mener la poutre à la ruine, l'instrumentation permettant de mesurer la flèche est démontée afin d'éviter qu'elle ne soit abîmée, le capteur de déplacement LVDT est donc enlevé.

Figure 12 : Agrandissement des fissures et Accentuation de la flèche au cours du chargement

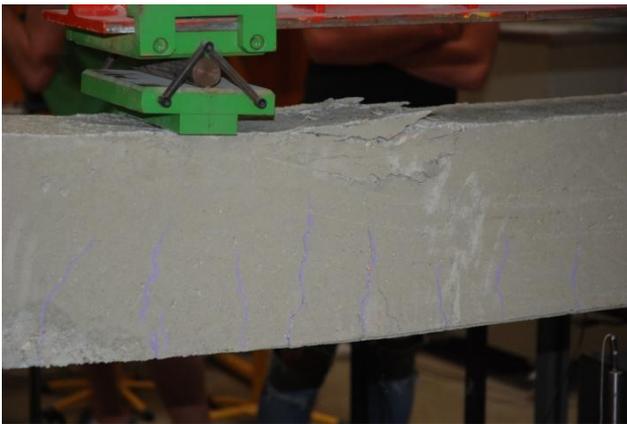
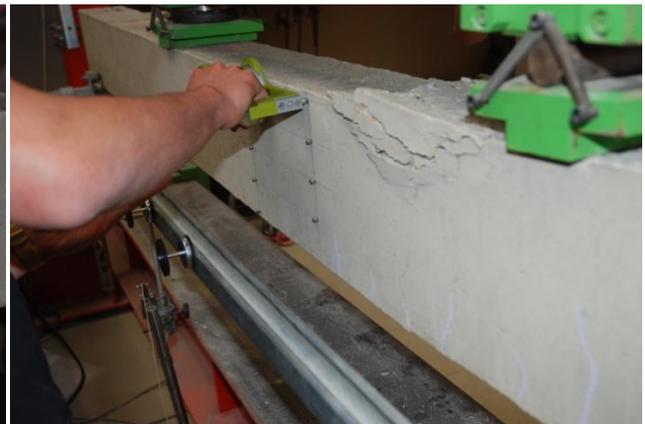
Puis le béton situé sur la partie supérieure de la poutre commence à subir des contraintes supérieures à sa limite de compression.

Figure 13 : Endommagement du béton par compression sur la partie supérieure de la poutre

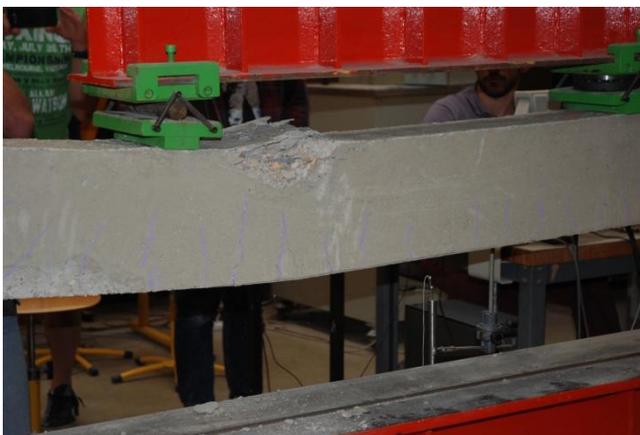
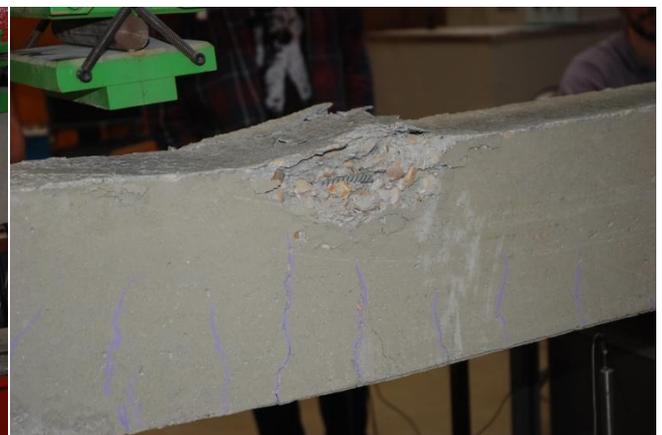
Lorsque la poutre est déchargée, elle garde une flèche résiduelle, cette décharge sera linéaire et on pourra parler de comportement structural élastique.

Figure 14 : Déformation permanente de la poutre

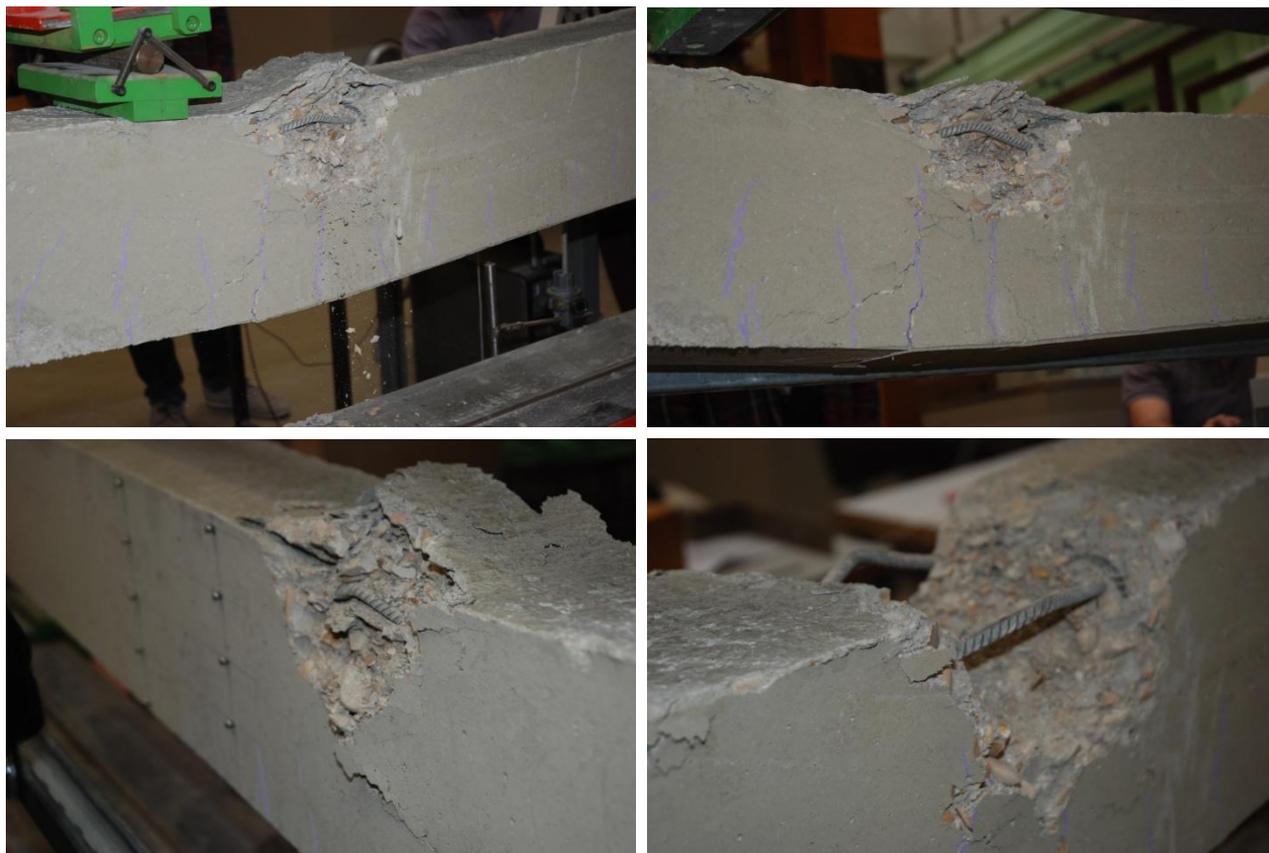
En prolongeant le chargement, l'endommagement s'accroît, l'acier des armatures longitudinales supérieures flambe. Les fissures en partie basse s'écartent de plusieurs millimètres.

Figure 15 : Flambement des armatures supérieures

Au niveau du point de rupture, les aciers comprimés ont flambé. La mesure à l'état de ruine met en évidence une rupture au niveau du béton en fibre supérieure, où la déformation est égale à  $\varepsilon_{cu} = 3,6 \text{ ‰}$ , ce qui est supérieur à la limite présente dans la norme de  $3,5 \text{ ‰}$ . En effet, lorsque le béton a rompu en compression, les aciers ont repris soudainement tous les efforts localisés sur la fibre supérieure, ils ont alors très rapidement flambés et le béton qui les enrobait étant multi-fissuré, il ne pouvait pas les retenir. Ce mode de rupture est intéressant, car il met en évidence une autre utilité des cadres. En effet, ceux-ci ne servent pas uniquement à reprendre les efforts tranchants, mais permettent également de limiter le flambement des aciers comprimés en diminuant leur longueur de flambement. Il semble donc ici que le béton est moins résistant en compression que prévu et que sans doute les essais matériaux ont fourni des résistances surdimensionnées.

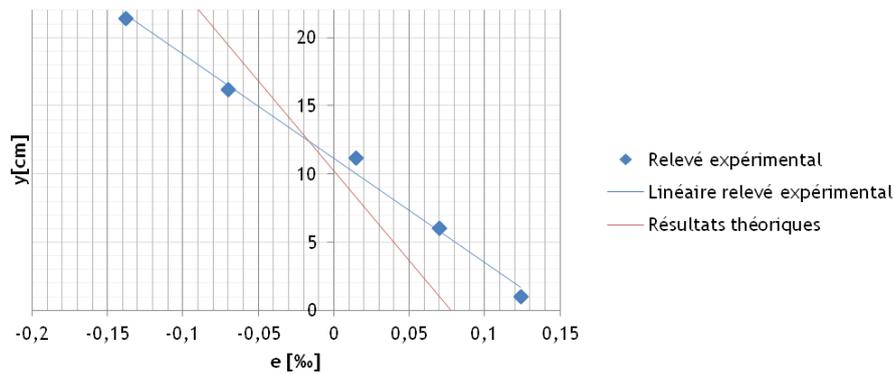
Figure 17 : Évolution des déformations dans la section lors de la première fissuration (limite élastique)

Cette première prise de mesure permet d’observer un écart important avec le modèle théorique au niveau des déformations (les déformations et les flèches mesurées lors de la fissuration sont très faibles, l’incertitude de mesure avec l’extensomètre est donc importante. Afin de vérifier, il serait nécessaire de faire un calcul d’incertitude).

Néanmoins, un axe neutre expérimental a pu être identifié à une valeur assez cohérente avec la théorique. Enfin, on remarque que la flèche expérimentale est beaucoup plus importante que la flèche théorique (calculée pour une inertie non fissurée).

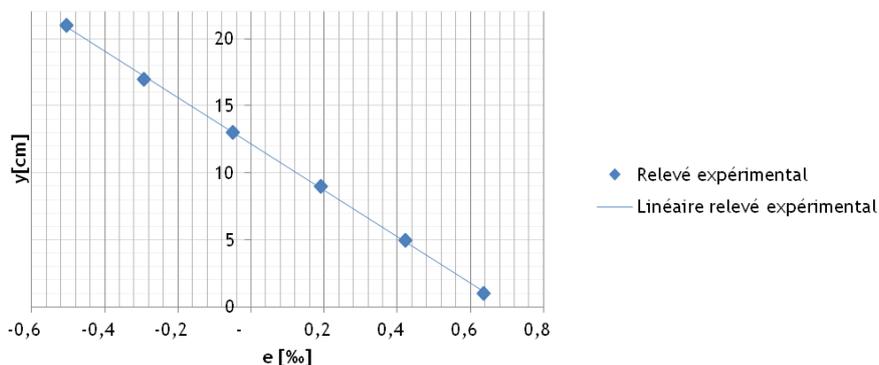
Aucune fissure n’est visible à ce moment-là de l’essai et il faut atteindre une charge de 13 kN pour voir apparaître une première fissure. Notons que l’observation d’une fissure à l’œil nu n’est possible que si elle est ouverte d’un espace supérieur à la capacité de discrimination de notre œil. La fissuration a en conséquence pu commencer un peu plus tôt. On peut en conclure que l’effort de limite élastique était bien prévu théoriquement. La figure 18 montre les déformations dans la section centrale de la poutre au moment de la première fissuration observable à l’œil nu. On remarque alors que l’axe neutre est encore un peu plus haut que dans le cas précédent.

Figure 18 : Évolution des déformations dans la section lors de la première fissuration expérimentale (limite élastique)

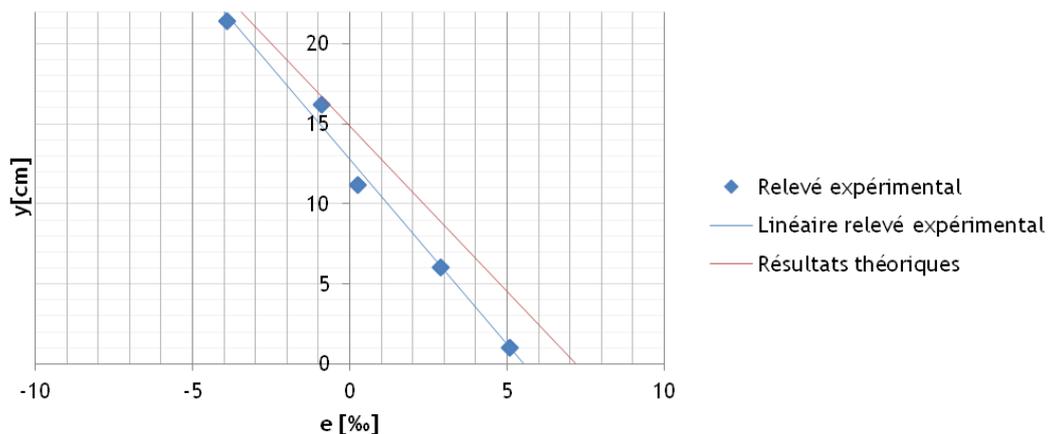
Figure 20 : Évolution des déformations dans la section aux ELU

En appliquant la charge  $Q_{ELU}$ , la poutre n'a toujours pas atteint la ruine puisque l'effort repris par la poutre continue de croître lorsque le vérin, piloté en déplacement, augmente sa course. Elle travaille donc encore en dessous de ses capacités maximales, même si elle est déjà fortement fissurée. Les hypothèses de dimensionnement aux ELU placent la poutre en zone de sécurité en réduisant la résistance de calcul des matériaux. La section semble réagir comme si les matériaux semblaient plus rigides que ceux considérés dans les hypothèses utilisées aux ELU, car les déformations expérimentales sont moindres (figure 20), ce qui renforce l'idée que les ELU supposent une plus grande part de section fissurée.

L'axe neutre s'est déplacé de 3 cm vers la fibre comprimée par rapport à la phase élastique : cette constatation permet de confirmer que le béton en partie inférieure a fissuré. Néanmoins, l'axe neutre reste en dessous de la valeur estimée d'après les hypothèses aux ELU : la section de béton a donc moins fissuré que prévu.

En ce qui concerne la forme de la section en partie centrale, le profil de déformation semble encore assez linéaire, donc les sections sont bien restées droites et l'hypothèse de Navier-Bernoulli<sup>2</sup> reste valable, ce qui est cohérent avec le fait qu'il n'y ait aucun effort tranchant en partie centrale. En effet, si la section était soumise à un effort tranchant, on observerait l'apparition d'une déformation causée par les contraintes tangentielles (prises en compte dans le

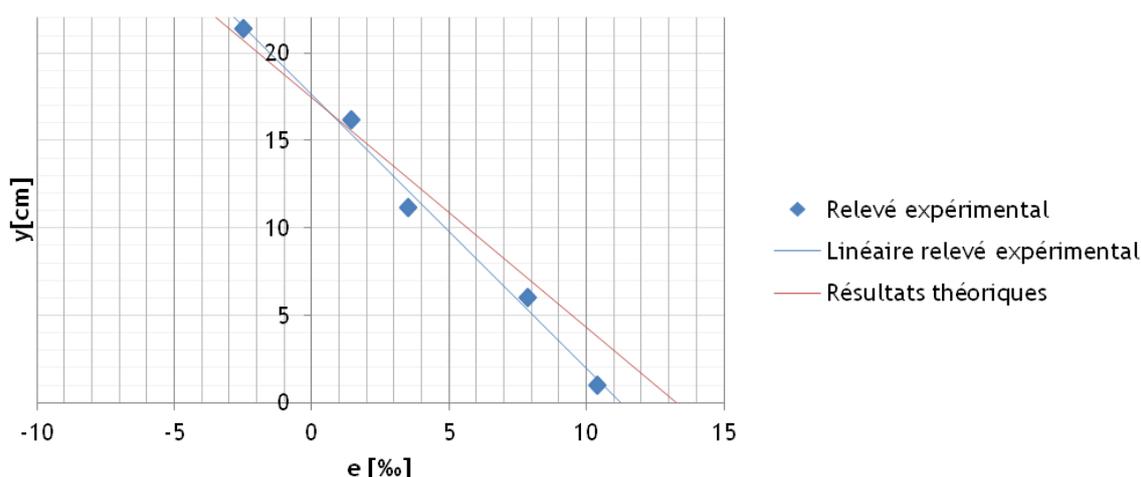
Figure 22 : Évolution des déformations dans la section à la ruine.

L'axe neutre expérimental est situé environ 4 mm plus haut que le théorique, tandis que la déformation de la fibre inférieure est près de  $2,9 \text{ ‰}$  inférieure à la déformation théorique ce qui reste acceptable étant donné les incertitudes liées au dispositif de mesure.
