1 – Présentation du projet

- Marché d'exécution
- Renforcement d'ouvrage
- Montant total: 9,5 M€
- Part BYTPRF: 7,9M€

CHANTIER : 1917GVSL Mauves sur Loire
Note technique : NTCB/ INDICE : A
Titre : Fiche de réception maquette BIM
Établi par : BOULET, Vianney
Vérifié par : RYCKAERT, Laurent
Date : 19/11/2019

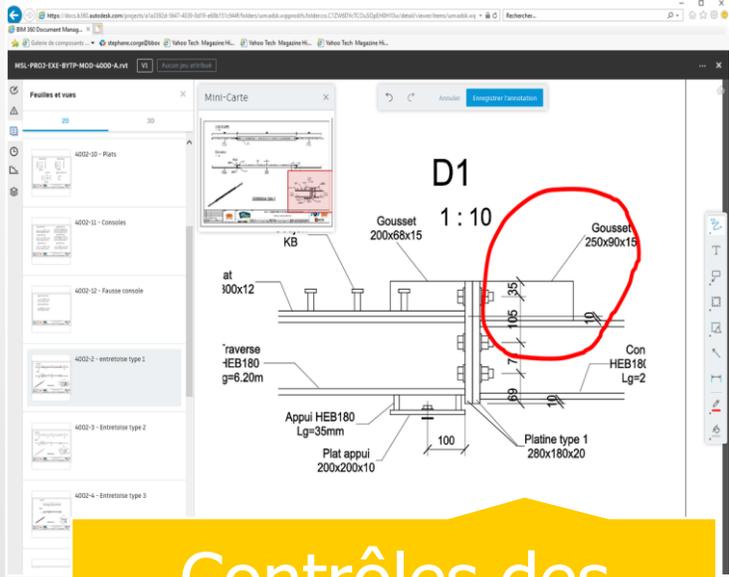
- 1) Sur les pièces de pont en fausses consoles, rajouter des tôles pour coffrage d'avance.

- 2) Élargir la platine pour rattraper l'office de coffrage perdu.

- 3) La dalle de LIP fait la même chose que la pièce de pont. On ne peut pas raccourcir les pièces de pont d'environ 40cm ? Ça permettra que les platines fassent office de maque pour la pose des arive. Cela correspond à la même configuration que l'heure qui me permet beaucoup plus s'ajuger en terme de pose en œuvre.
