Étude du renforcement d'un pont mixte

Clément DESODT - Hélène HORSIN MOLINARO
Hadrien RATTEZ

Edité le 09/04/2018

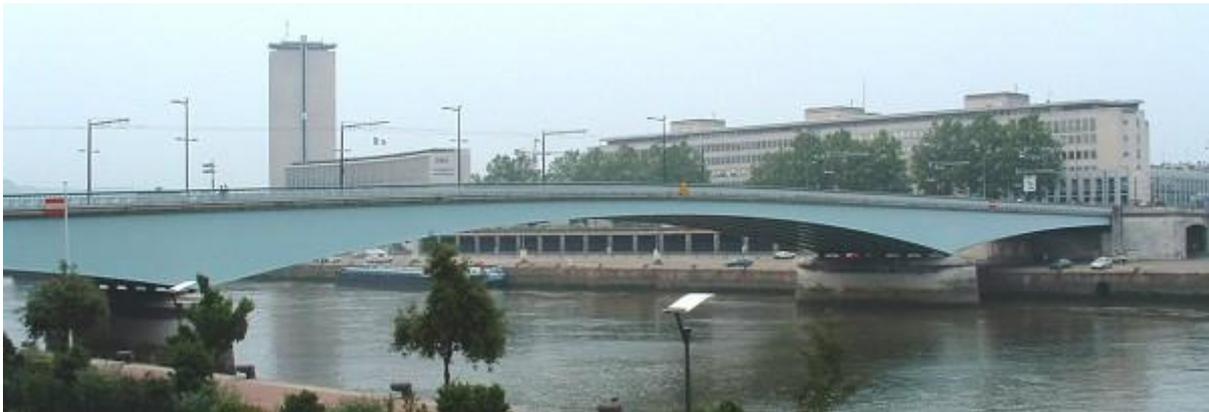
Figure 1 : Le pont Jeanne d'Arc sur la seine à Rouen, Image Luc Nueffer, Structurae [1]

Cette ressource s'intéresse au renforcement et à la rénovation du pont Jeanne d'Arc de Rouen (figure 1) ; même s'il ne possède pas de valeur historique il permet d'apprécier l'évolution de la conception et des techniques de construction employées, mais aussi les moyens de contrôle actuels et les techniques de réparation envisageables. Ainsi, l'étude de cet ouvrage permet de combiner les aspects mécaniques et technologiques.

Le pont Jeanne d'Arc (figures 1, 2 et 3) situé sur la Seine au centre de la ville de Rouen, a été construit entre 1956 et 1959, après la destruction du port et des ponts de Rouen durant la seconde guerre mondiale. Ce pont, artère importante de Rouen, est traversé par les deux lignes de métro de la ville, par trois voies routières et possède aussi des trottoirs. Ce pont a déjà vu son utilisation modifiée au cours de son existence : conçu pour une circulation automobile et un large trottoir (figure 3), la mise en service du métro en 1994 a nécessité une adaptation de sa circulation pour les voies ferrées (figure 4) et c'est l'augmentation de la capacité des rames de métro qui a amené à la vérification et au renforcement du pont en 2012 [2].

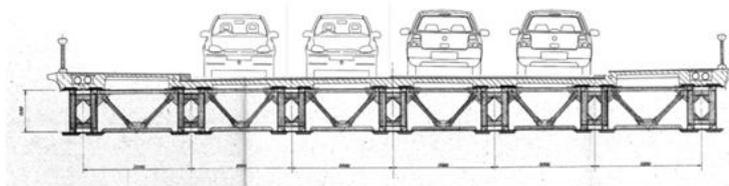
Figure 3 : Circulation sur le pont Jeanne d'Arc de 1956-1994

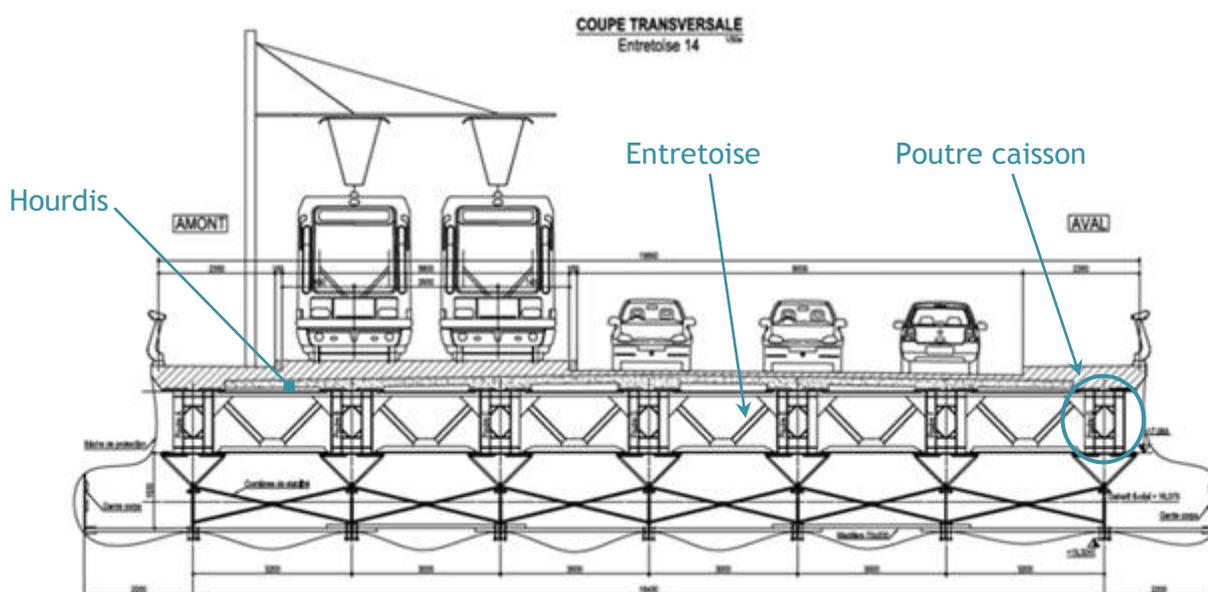
Figure 4 : Circulation sur le pont Jeanne d'Arc à la mise en service du métro en 1994

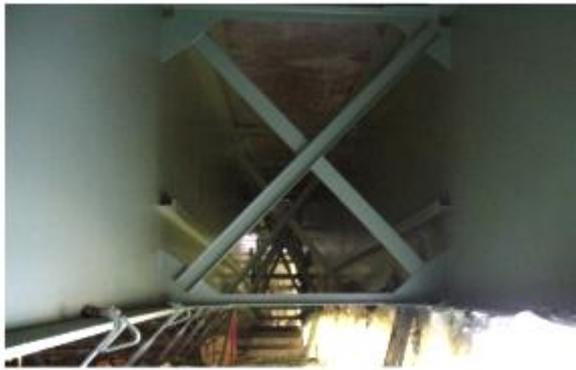
Figure 5 : Entretoises en X

Le pont Jeanne d'Arc est devenu un pont routier et ferroviaire à trois travées* en construction mixte acier-béton. Son tablier* de 196 mètres (portées* 48/100/48) est supporté par sept poutres en acier de hauteurs variables. Chaque poutre caisson* est rigidifiée à l'intérieur par vingt-neuf raidisseurs* et contreventée* en travées par vingt-neuf entretoises* (figure 5) en X ou en V. Sur ces poutres repose un hourdis* en béton armé d'épaisseur variable. Tous les appareils d'appuis sur lesquels repose le tablier sont métalliques, seul l'appareil sur la pile rive droite est fixe (figure 6). Les trois autres sont mobiles et constitués de bielles* métalliques, à raison de deux fois deux bielles par poutre.

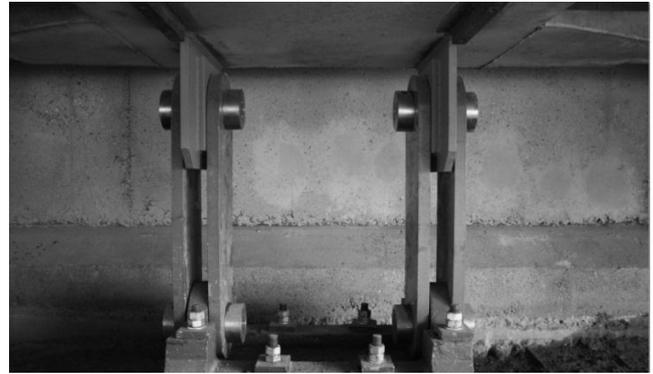
Figure 6 : Bielles

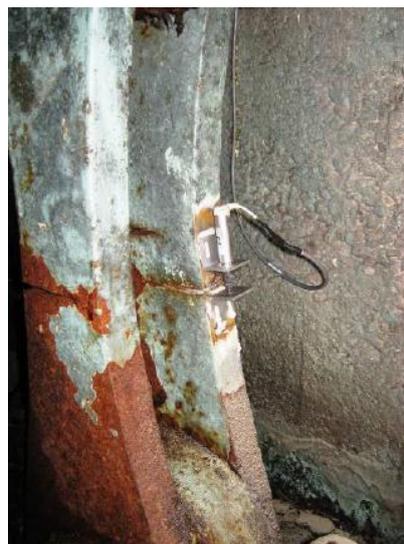
Lors de la première visite, il a été constaté que les bielles de trois des sept appareils d'appuis de la culée* rive gauche étaient fortement corrodés et présentaient des fissures (figure 7). En raison des travaux de réparation prévus pour 2011, il a été décidé la mise en œuvre d'une surveillance métrologique en complément des actions de surveillance visuelle. Cette décision permettait une alternative aux coûteux travaux de réparation d'urgence, et autorisait l'usage du pont en attendant les travaux.

Figure 7 : Bielle corrodée équipée d'un capteur de déplacement

Dans le paragraphe 2.1 de surveillance de l'ouvrage, il a été constaté que les bielles au niveau des culées étaient très fortement corrodées et fissurées. Elles ont donc été toutes remplacées, et la protection anticorrosion des socles a été renouvelée.

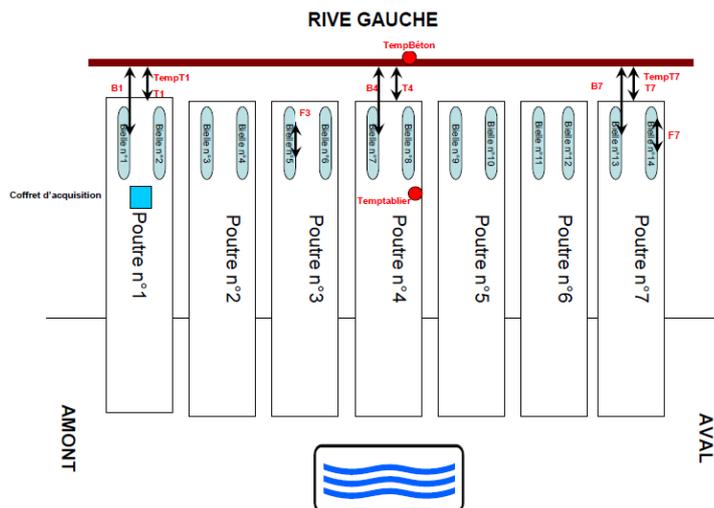
Le principal risque dû à une aggravation de la fissuration des bielles des appareils d'appui était la dégradation des voies supportant le métro par le soulèvement excessif du tablier par rapport à la culée suite à la rupture de plusieurs bielles. Ainsi, la surveillance a consisté dans la mise en place de capteurs de déplacements du tablier (T1, T4, T7, figure 8 et figure 9) et des bielles (B1, B4, B7, figure 8 et figure 9) ainsi que de capteurs pour mesurer l'ouverture des fissures (F3, F7, figure 8), et de capteurs de température (Temp, figure 8).

Afin de différencier les mouvements dus aux effets thermiques des mouvements purement mécaniques, quatre sondes de température (Temp, figure 8) ont été installées, deux sont associées aux capteurs de déplacement situés aux extrémités de la zone instrumentée, deux autres sondes enregistrent la température du béton et de l'acier du tablier. Ces deux sondes ne subissent pas les effets de l'ensoleillement.

Figure 8 : Schéma du positionnement des différents capteurs

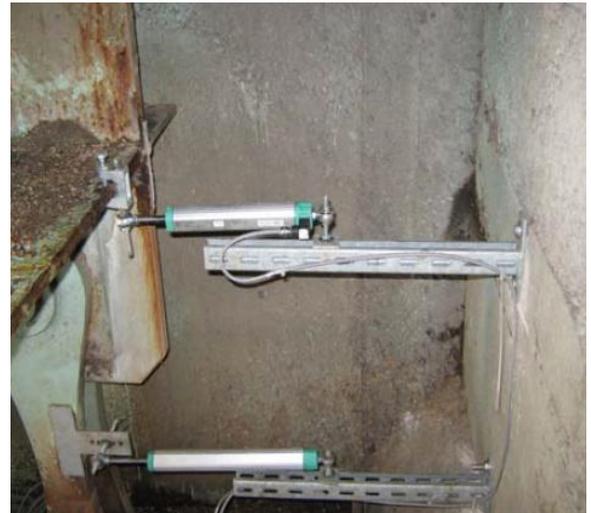
Figure 9 : Capteurs sur bielle et tablier

Après plusieurs mois de mesures (entre 2009 et 2010), une évolution rapide et irréversible de la fissuration des bielles a été observée. Cette fissuration est corrélée avec les mouvements du tablier. En effet, les bielles sont tellement corrodées que leur rotation est bloquée ; ainsi, les dilatations du tablier sont reprises non pas par la rotation des bielles mais par leur fissuration. Un système d'alarme de surveillance des fissures a été mis en place, devant se déclencher en cas de déplacement supérieur à une valeur critique ; ce qui ne s'est pas produit.

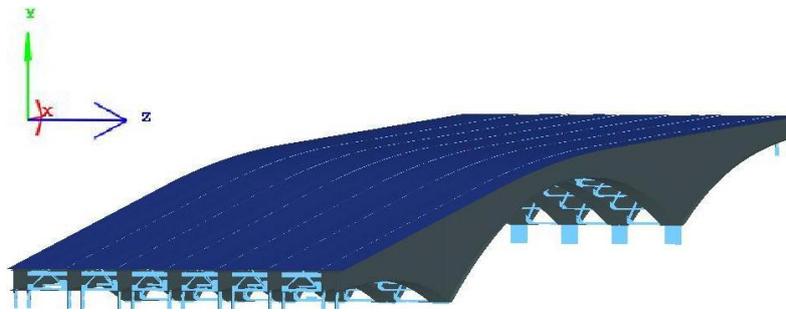
En 1994 lors de la mise en service du métro, des épreuves d'ouvrage ont été effectuées. Les résultats du modèle numérique complet du pont réalisé avec le logiciel Pythagore [4] (figure 10) ont alors pu être comparés avec les résultats de ces épreuves. Cette comparaison des résultats a porté à la fois sur les contraintes dans les poutres caissons et sur les flèches du tablier au milieu de la travée centrale.

Figure 10 : Modèle réalisé avec le logiciel Pythagore [4]

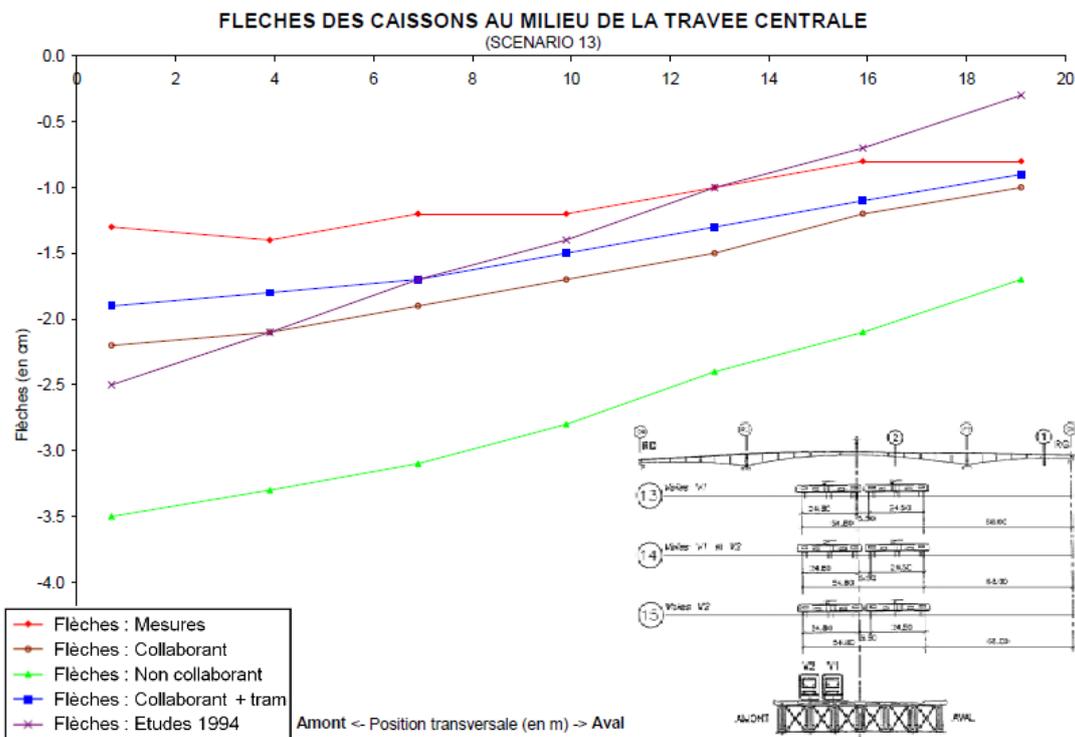
Les valeurs mesurées (figure 11 courbe rouge), et les valeurs obtenues par le modèle du bureau d'étude chargé des études en 1994 (courbe violette), ont été comparées au modèle numérique en considérant plusieurs configurations :

- Hourdis non collaborant (courbe verte) : les connecteurs sont articulés à chacune de leurs extrémité, sauf les connecteurs situés à l'extrémité amont du pont, afin d'éviter un mouvement de corps rigide,
- Hourdis collaborant (courbe marron) : tous les connecteurs sont encastrés dans les poutres caissons,
- Hourdis collaborant (courbe bleue) avec modélisation de la plateforme du métro.

Figure 11 : Comparaison des valeurs de flèches à la clé dans les différentes poutres pour l'épreuve de chargement schématisé en bas à droite

Le modèle avec le hourdis collaborant et la plateforme modélisée (bleu) est celui qui se rapproche le plus des mesures (rouge), aussi bien au niveau des valeurs de flèches que des valeurs de contraintes. Ainsi, le hourdis a été considéré comme collaborant pour les études de fatigue (voir ressource « *Fatigue de la charpente métallique d'un pont mixte* »).

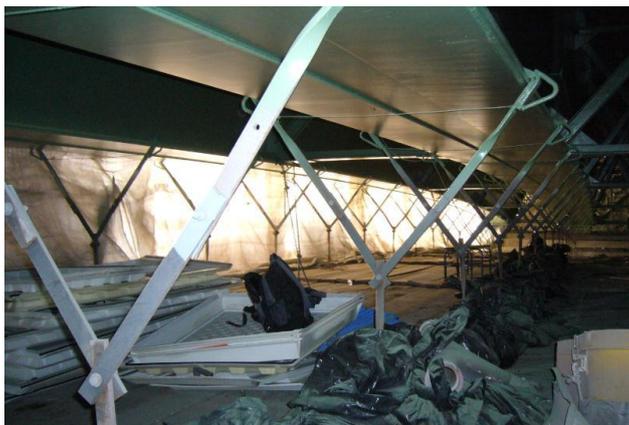
Pour réaliser tous les travaux de renforcement et de peinture, un platelage* en bois a été mis en place au niveau de la sous-face du tablier. Il est accroché aux semelles* à l'aide de pinces dites « SNCF », afin de diminuer le moins possible le gabarit fluvial et de réduire l'impact sur les voies routières des quais bas rive droite (figure 12).

Figure 12 : Le platelage installé aux semelles inférieures des poutres via les pinces

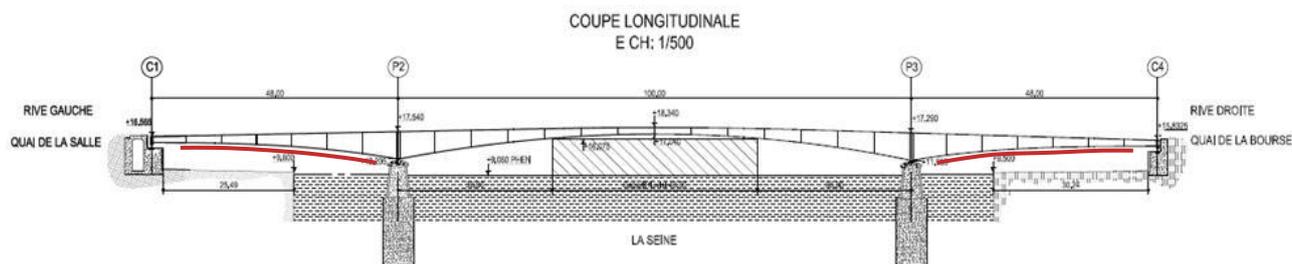
Les études d'exécution, réalisées par la société AC4S [5] ont montré que le tablier souffrait principalement du phénomène de fatigue de l'acier, plutôt que d'un manque de capacité portante. Une partie de ce renforcement a consisté à venir souder des tôles de 15 à 25 millimètres d'épaisseur sous les semelles inférieures des quatre poutres situées sous le métro, au niveau des deux travées de rive (en rouge figure 13).

Figure 13 : Coupe longitudinale du pont Jeanne d'Arc

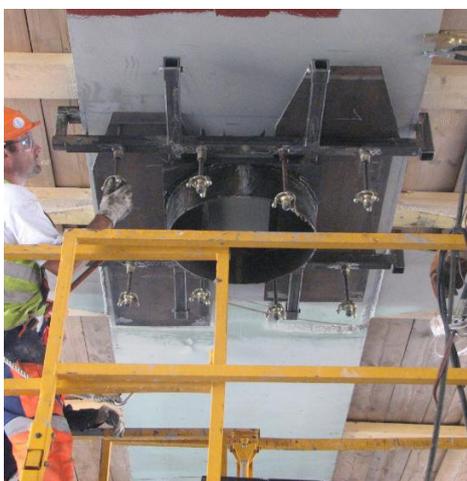
Le quai de la rive droite est occupé par une voie de chemin de fer et une voie routière, contrainte qui a nécessité une mise en place spécifique qui permet de libérer les voies de circulation de la SNCF rapidement (quelques minutes). Les renforts plaqués sur la semelle sont soudés (figure 14).

Figure 14 : Soudage des renforts

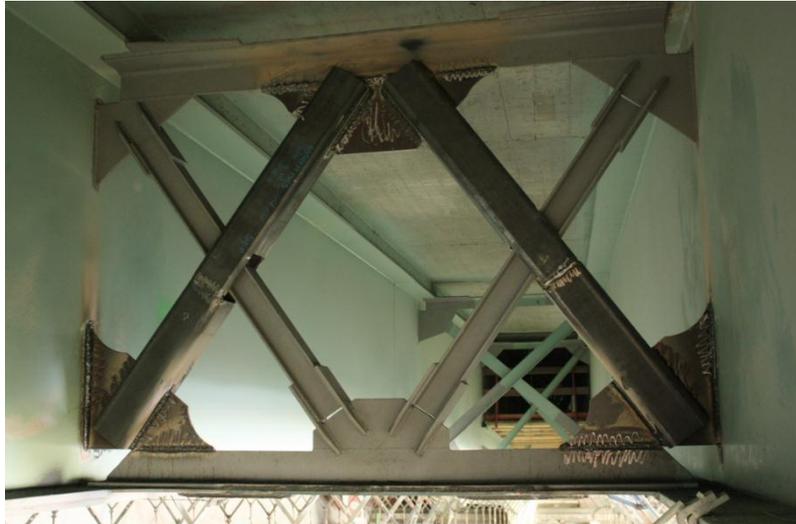
Les entretoises à la clé* de la travée centrale sont les parties de l'ouvrage les plus sensibles au phénomène de fatigue. La solution initiale qui consistait à venir souder des renforts sur les diagonales existantes, très fines, a été abandonnée au profit d'une solution permettant à la fois de réduire les efforts dans les diagonales, mais aussi de rigidifier le tablier en flexion transversale. Les cinq entretoises concernées sont en V, contrairement aux autres entretoises en X plus rigides. La conception des renforts consiste à ajouter des diagonales à celles existantes : on vient donc rajouter un V inversé (figure 15).

Figure 15 : Entretoise renforcée

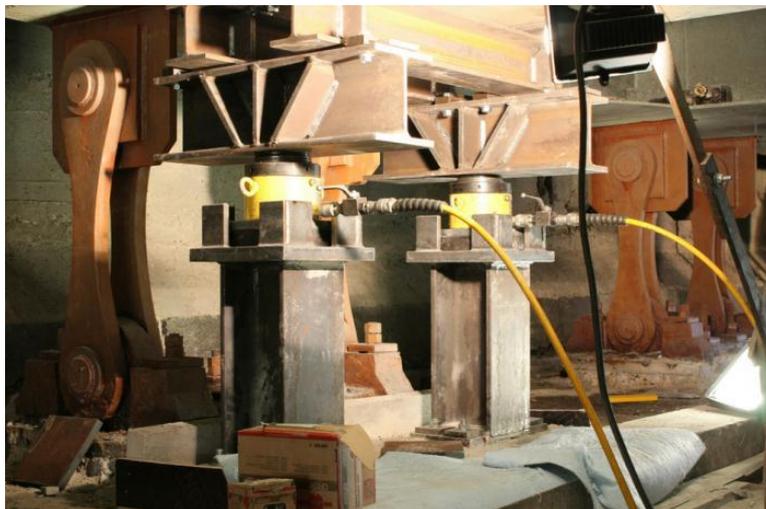
Pour réaliser ces travaux, la poutre du tablier est soulevée par des vérins et posée sur un appui provisoire durant le remplacement (figure 16). Ces opérations délicates ont eu lieu de nuit pour les quatre poutres situées sous le métro (car les appuis provisoires n'empêchent pas le soulèvement du tablier qui peut se produire lors du passage du métro), et de jour pour les autres.

Figure 16 : Vérinage pour le changement des bielles

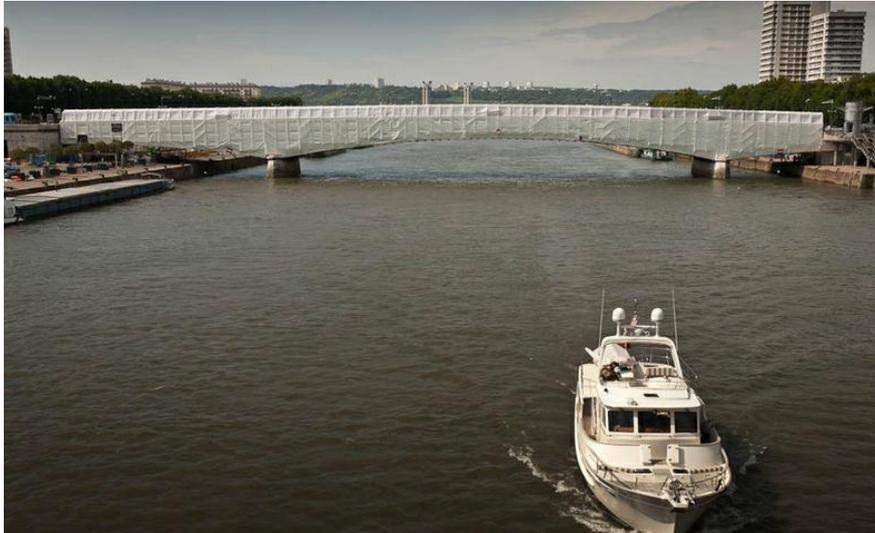
À la découverte de traces de plomb dans la peinture existante, la protection a été renforcée. Pour empêcher tout risque le tablier a été enveloppé par une double épaisseur de bâche thermo-rétractable créant ainsi un confinement étanche (figure 17).

Figure 17 : Confinement du pont

Ce confinement principal est ensuite subdivisé en confinement secondaire, afin que les ouvriers chargés des travaux de génie civil ne soient pas en contact avec l'équipe chargée du sablage. En effet, les compagnons chargés du décapage accèdent à leur zone de travail par l'intermédiaire d'un sas d'entrée/sortie dans lequel ils peuvent se changer et se doucher (l'eau des douches est récupérée pour être ensuite traitée). Les sas secondaires sont maintenus en dépression pour éviter toute fuite de déchets vers l'extérieur et les compagnons sont munis de masques respiratoires leur permettant un apport d'air sain en permanence.

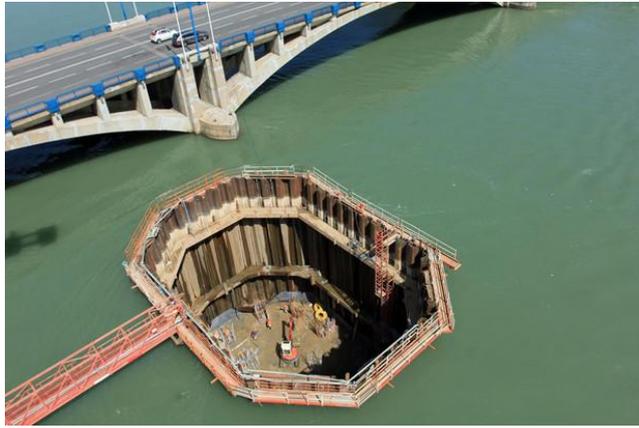
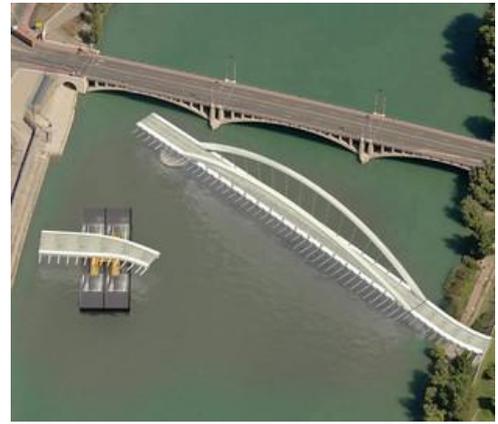
Les fondations superficielles en site aquatique posent surtout des problèmes d'exécution. Devant être exécutées à sec, il convient de les réaliser à l'intérieur d'une enceinte étanche. Il existe plusieurs techniques permettant de créer cette enceinte. Lorsque la hauteur d'eau reste modérée, on exécute des batardeaux* souvent à partir de palplanches* métalliques (figure 18).

Figure 18 : Construction du pont Raymond Barre à Lyon dédié au tramway, à gauche vue de la pile 1 et du batardeau en avril 2013, image SYTRAL [6]

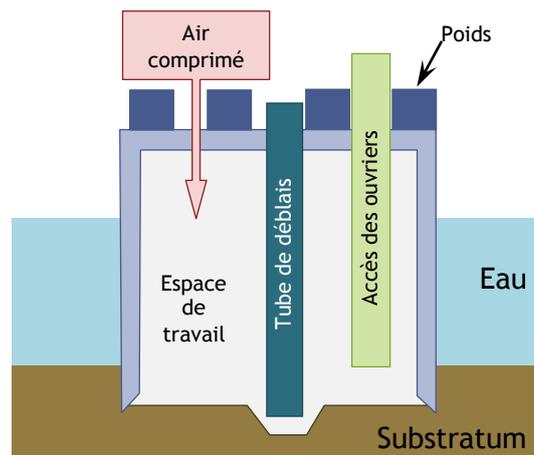
La figure 19 montre la coupe schématique d'un caisson à air comprimé, technique qui a été employée sur le chantier du pont Jeanne d'Arc. Le caisson est fabriqué sur la berge puis amené au niveau de la future pile. Pour améliorer le fonçage, la partie basse du caisson est souvent munie d'un couteau légèrement évasé pour ouvrir une fouille de diamètre légèrement supérieur à celui du caisson. Une fois en place, on insuffle de l'air comprimé à l'aide de grandes pompes pour évacuer l'eau à l'intérieur. Ainsi les ouvriers peuvent descendre dans la chambre hyperbare (la pression est maintenue à 3 ou 4 bars) et creuser au sec. Une fois le substratum atteint on remplit ce caisson de béton.

Figure 19 : Schéma d'un caisson à air comprimé

Pour des hauteurs d'eau plus importante, on peut employer la technique des caissons havés. Le procédé consiste à foncer*, par havage* à l'air libre ou à l'air comprimé, une enceinte creuse, le caisson, que l'on fait descendre jusqu'à un substratum résistant (pour le pont Jeanne d'Arc, des marnes calcaires bleues). Cette technique est intéressante si le substratum correspondant au niveau de fondation est surmonté par une couche d'alluvions sablo-graveleuses (pour le pont du sable calcaire et siliceux). Les matériaux sablo-graveleux sont extraits de l'intérieur du caisson et évacués tandis que le caisson est foncé sous l'action de son poids propre. Donc la principale force qui oppose une résistance est le frottement latéral et il est important dans les sols très frottants ou à forte cohésion à court terme.

La technique des caissons pressurisés tend à disparaître de part le risque sur la santé des ouvriers travaillant en condition hyperbare ; elle a été remplacée par la technique des caissons havés à l'air libre pour les faibles hauteurs d'eau ou les fondations sur pieux pour les hauteurs d'eau plus importants.

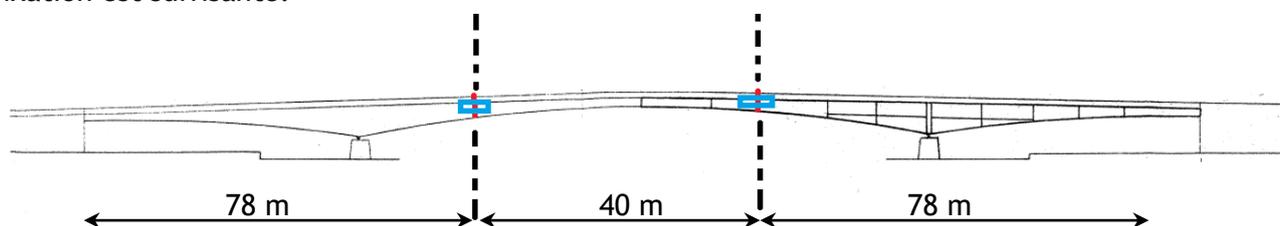
Les sept poutres métalliques qui constituent le tablier ont été réalisées chacune en usine en trois parties : deux tronçons en fléau* de 78 mètres axés sur les piles* et un tronçon central de 40 mètres. Ils ont été mis en place à l'aide de digues flottantes sur la Seine. Pour raccorder le tronçon central aux deux tronçons latéraux, on soude d'abord un plat (en bleu sur la figure 20) entre les âmes de ces poutres qui les maintient. Puis on soude les deux poutres au niveau du joint de montage, autour du plat, qui est retiré pour terminer complètement cette soudure quand la fixation est suffisante.

Figure 20 : Schéma du montage des poutres principales

Les entretoises ont ensuite été soudées entre les poutres métalliques tous les sept mètres environ pour minimiser les déplacements des poutres en acier et donc le risque de déversement. On peut alors venir placer les dalles préfabriquées en béton armé sur les poutres métalliques qui vont servir de coffrage pour couler le hourdis. Elles sont mises en place à partir du centre vers les culées. L'utilisation de dalles préfabriquées et d'un béton relativement sec par rapport aux bétons utilisés actuellement a permis d'éviter le phénomène de fissuration au niveau des piles, qui est un problème important pour ce type de ponts.
