3. VISITE DE CHANTIER (VR)

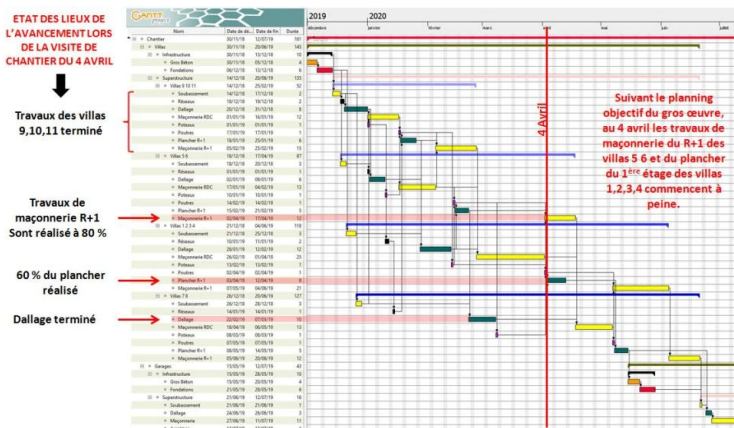
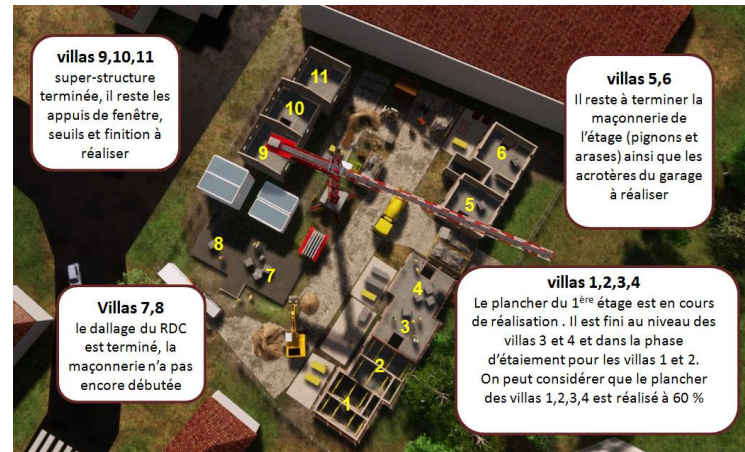
Le chantier est en avance sur le planning objectif...

Une telle avance peut s'expliquer par le fait que les équipes sont expérimentées. On peut considérer également la possibilité d'une très bonne gestion du chef de chantier.

Néanmoins, nous observons, sur la visite virtuelle, que toutes les règles d'hygiène et de sécurité ne sont pas respectées. En début d'opération, le temps dédié à la mise en place des protections collectives est intégré au crédit d'heure donné au chef de chantier. Si celles-ci ne sont pas réalisées, on imagine aisément que le chantier gagnera du temps sur le planning objectif.

Attention, cette avance sur le planning se fait au détriment des finitions. La réunion du 04 avril a pour but de caler les interventions des premiers corps d'état secondaires. Les appuis et les seuils des villas 9,10,11 ne sont pas réalisés. Il va donc être difficile de réceptionner les supports pour le lot menuiseries extérieures.

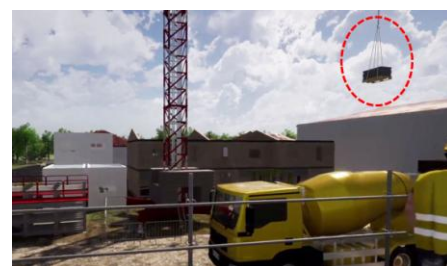
On ne déplace pas une palette de bloc béton avec des sangles ou des câbles.

Utilisation d'un lève-palette de chantier équipé d'un anneau 2 positions destiné à une utilisation avec la grue. Les palettes doivent être sangelées.

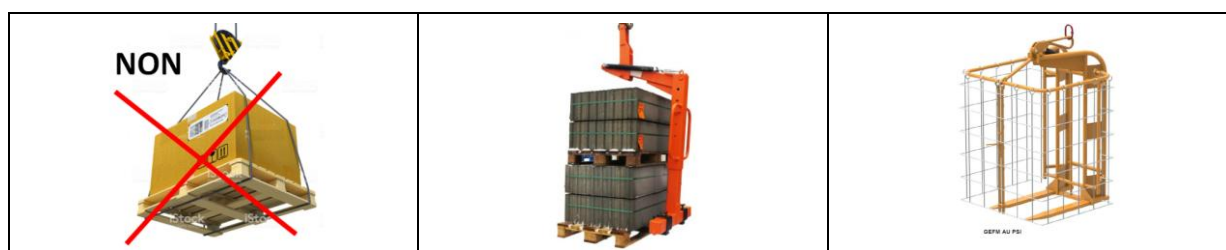
Pour augmenter la sécurité lors de la manutention de charge, certain lève palette sont équipés d'un protecteur de sécurité solidaire de la fourche.

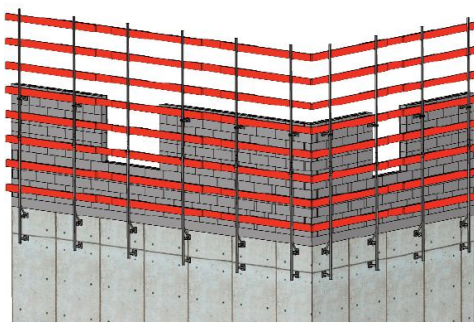
En observant l'avancement de la maçonnerie des villas 5 et 6, on observe que les linteaux du 1er étage sont en partie réalisés.

La notice d'utilisation des protections plaquées indique que pour un tel avancement de la maçonnerie les protections périphériques devraient être comme données ci-dessous.

On peut remarquer que les ouvriers n'ont pas monté les sécurités périphériques en même temps que la maçonnerie.

Cette situation est absurde car cela indique que les ouvriers ont dû travailler dans des conditions de sécurité non satisfaisantes. De plus ils vont devoir se placer dans une situation peu confortable pour démonter ces protections.

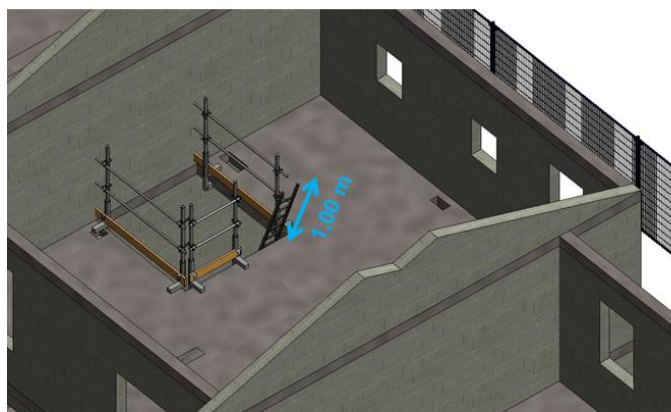
Proposition de mise en sécurité des trémiées d'escaliers.

L'échelle doit dépasser 1,00 m au dessus du plancher

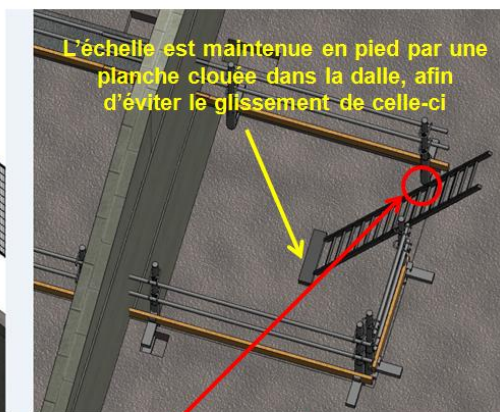
L'échelle est maintenue en pied par une planche clouée dans la dalle, afin d'éviter le glissement de celle-ci

Il aurait été plus intéressant de réaliser un platelage avec une trappe d'accès. Cela aurait également permis un travail des maçons en sécurité (pendant la réalisation des murs de refends de l'étage).
