CHARPENTE EXISTANTE

RAPPORT N°: E 12 009

VILLE DE NAVARRENX (64)

DIAGNOSTIC STRUCTURES

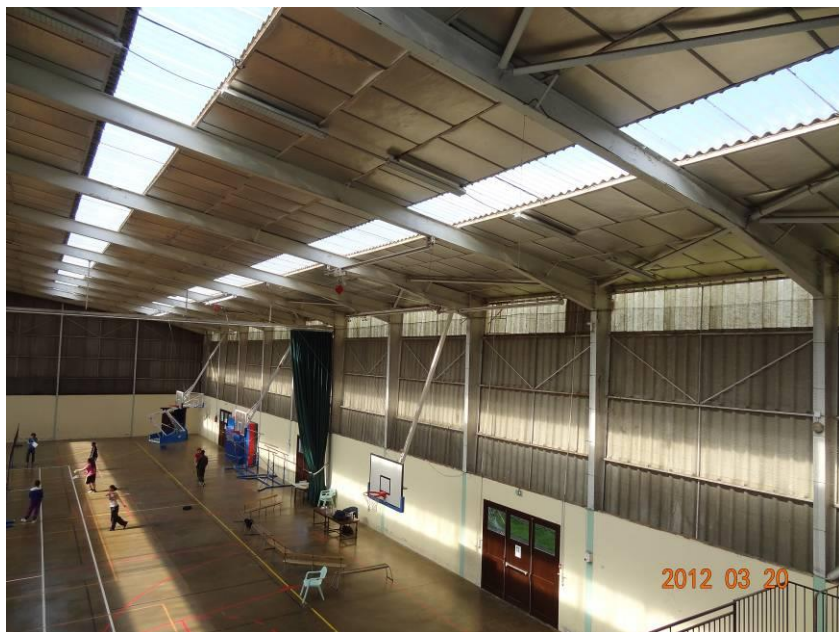
3.1 DESCRIPTION DE LA CHARPENTE ACIER [SALLE DE SPORTS]

La charpente est constituée :

- De portiques
- De pannes de section IPE80 éc. 1.32 m avec lien de panne

Les portiques courants en acier comprennent:

- Des arbalétriers de section IPE360
- De poteaux de section IPE400 jumelés (assemblage par boulons HR Ø20)

La pente de la toiture de la salle des sports est d'environ 16.2%

Couverture en ondulées en fibres ciment 5 ondes.

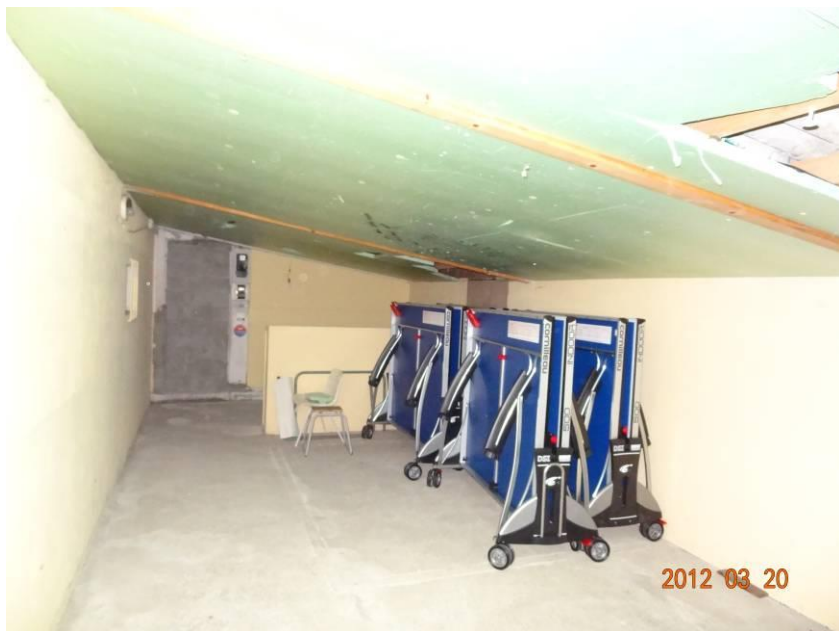
DESCRIPTION DE LA CHARPENTE BOIS [LOCAL RANGEMENT]

La charpente est constituée :

- De traverse bois de section 22x9 cm
- De pannes de section 14x7 éc. 1.32 m

La pente de la toiture de l'appenti est d'environ 13.9%

Couverture en ondulées en fibres ciment 5 ondes.
