BACCALAURÉAT PROFESSIONNEL
AÉRONAUTIQUE OPTION STRUCTURE

ÉPREUVE E2 (U2) – EXPLOITATION DE LA DOCUMENTATION
TECHNIQUE

1) Analyse fonctionnelle et structurale du mécanisme Air-Inlet Flap Actuator

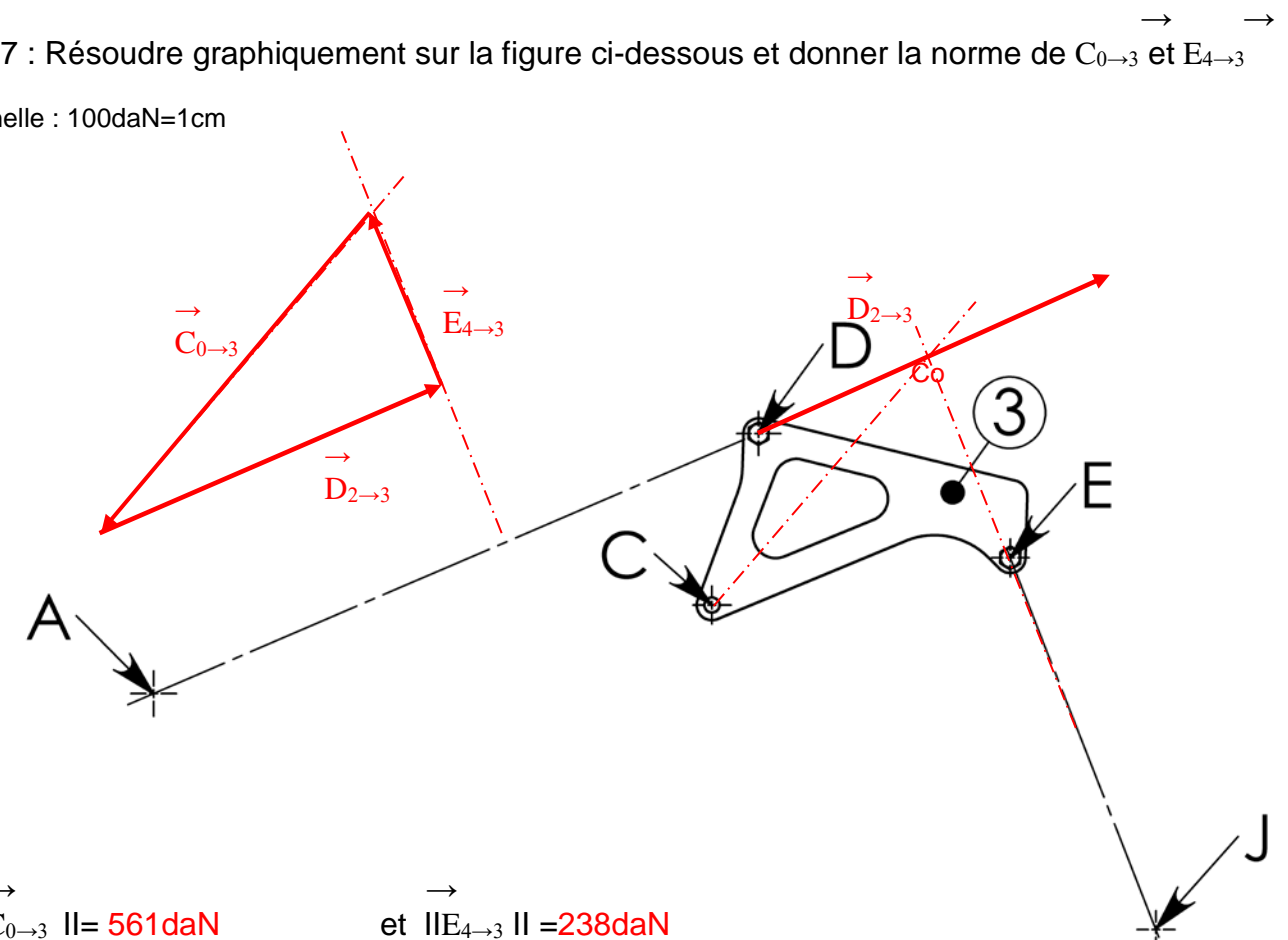
Q37 : Résoudre graphiquement sur la figure ci-dessous et donner la norme de $C_{0 \rightarrow 3}$ et $E_{4 \rightarrow 3}$

Echelle : 100daN=1cm

Q40 : Calculer la contrainte de cisaillement τ en Mpa si $\|C_{0 \rightarrow 3}\| = 5700 \text{ N}$
