# Notre-Dame de Paris en 2021 : Reconstruire à l'identique

Culture Sciences  
de l'Ingénieur

Onaïa SAVARY - Clément DESODT - Hélène HORSIN MOLINARO

Cette ressource après un rapide historique de la construction, revient sur les dommages et présente les différentes étapes et organismes en charge de la reconstruction, certaines spécificités propres à la consolidation temporaire de la structure, puis enfin une des propositions de reconstruction sur les six projets présentés.

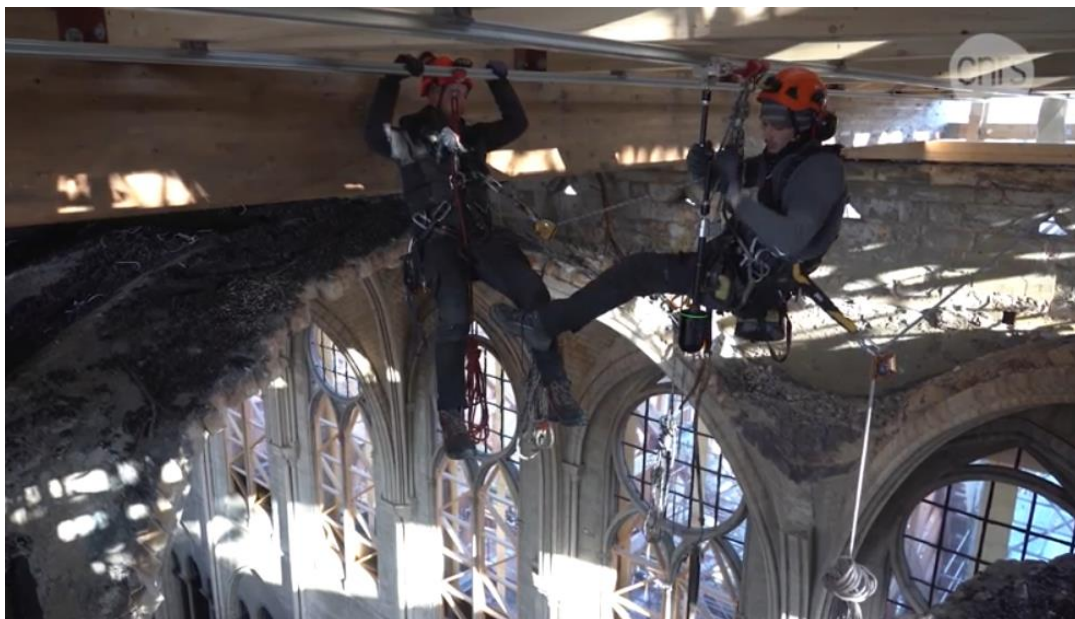
Figure 11 : Installation d'un dispositif de numérisation façade numérisée de Notre-Dame par le CNRS, image extraite de source [27]

La numérisation post-incendie s'est faite suite à une convention entre l'association Restaurons Notre Dame et Autodesk. Des technologies bien particulières ont été déployées, telle que la photogrammétrie divergente et convergente, (de préférence lorsque les mesures se font en mouvement), la vidéogrammétrie infrarouge pour des relevés rapides toujours en mouvement, l'utilisation de laser infrarouge en décalage de phase, du laser temps de vol, des drones.

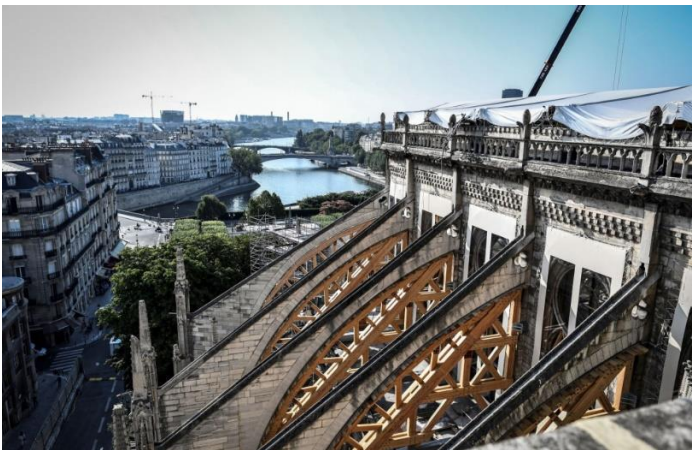
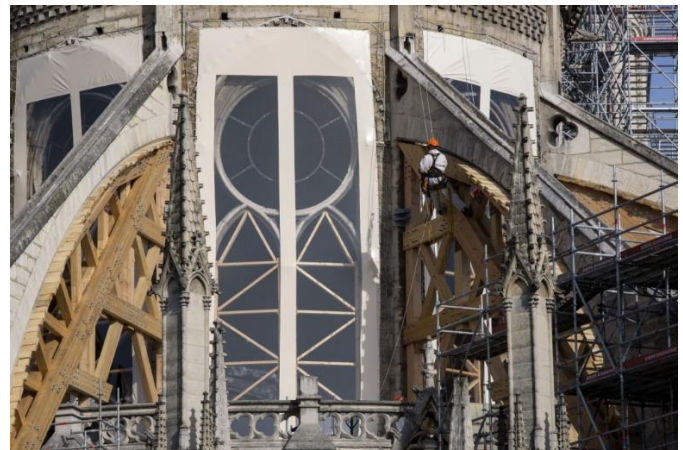
Figure 15 : Arcs-boutants renforcés par des cintres en bois, sources [36] [37]

- Contre les arcs-boutants extérieurs, qui soutiennent la structure (figure 15) ;
- Sous les cinq voûtes de la cathédrale, gravement endommagées / perforées lors de l'incendie (figures 16 à 18).

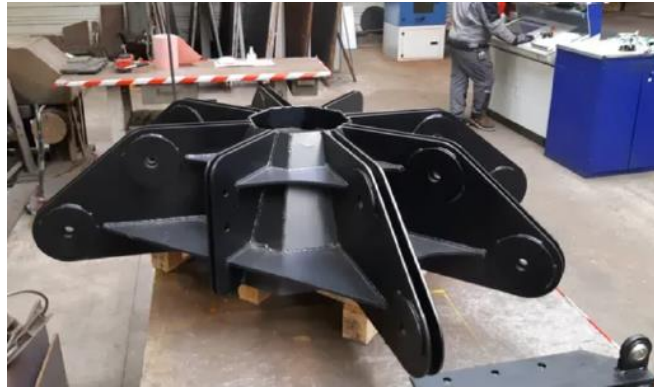
*Figure 17 : Clé de voûte métallique, source [38]*

En outre, chacun des assemblages nécessitait la réalisation sur-mesure d'une clé de voûte métallique de grande taille, élément sensible de toute architecture (figure 17).

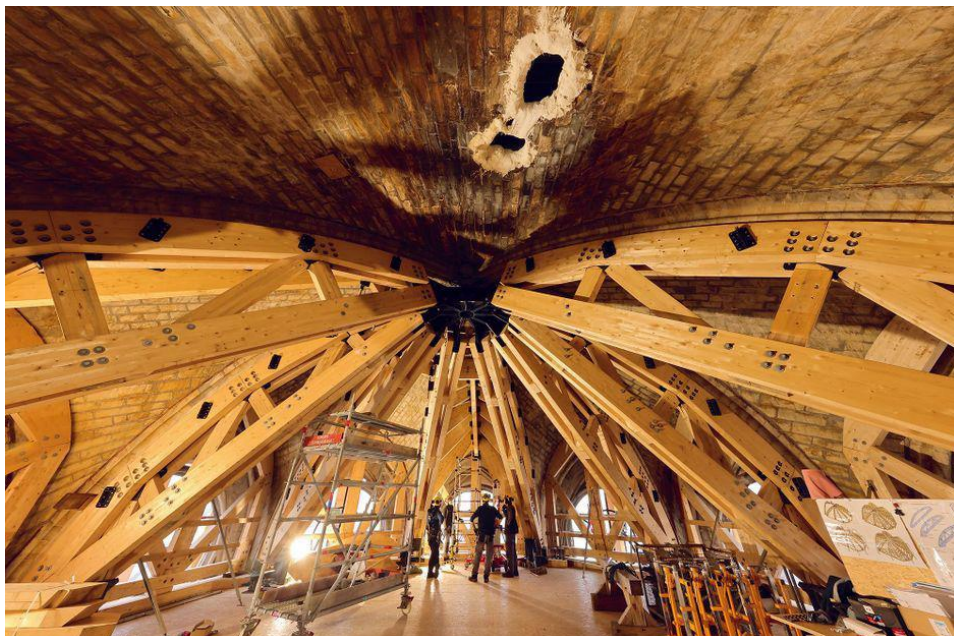
*Figure 18 : Une des structures en place sous une voûte, source [38]*
