# A Fukushima, un robot pour aspirer la radioactivité

Le Monde.fr avec AFP | 15.02.2013 à 15h19

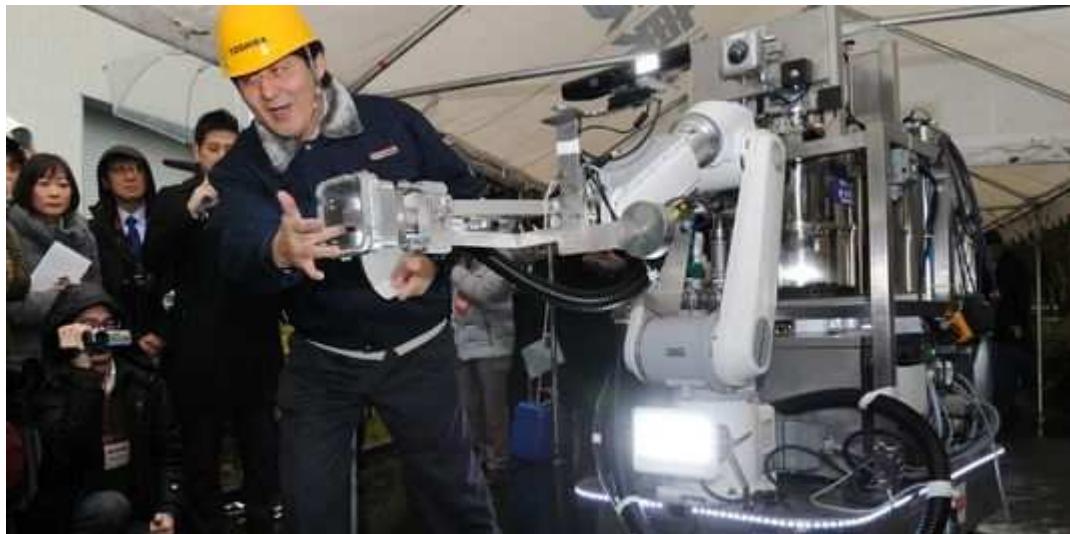
Le robot présenté vendredi 15 février par les ingénieurs de Toshiba pour intervenir dans la centrale nucléaire accidentée de Fukushima. | AFP/YOSHIKAZU TSUNO

L'engin imposant, monté sur chenilles, pulvérise du dioxyde de carbone congelé contre le plancher et les murs, une matière qui s'évapore ensuite, emportant avec elle les substances radioactives. Le tout est alors aspiré par le même appareil, ont expliqué des ingénieurs du groupe Toshiba, concepteur de ce robot, lors d'une démonstration vendredi 15 février.

*"Les particules radioactives fixées sur les surfaces visées sont détachées par l'impact des éléments de glace sèche ainsi que par l'énergie de l'évaporation"*, a ainsi expliqué Tadasu Yotsuyanagi. *"Comme la glace sèche se transforme immédiatement en gaz, elle ne devient pas elle-même un déchet contaminé"*, a-t-il ajouté, en indiquant que cette technologie a initialement été développée pour gratter la peinture sur les avions.

Equipé de deux gros blocs cubiques de la taille de grands réfrigérateurs, ce robot est contrôlé à distance. Il dispose de quatre caméras qui permettent de voir ce qu'il fait. L'engin peut en théorie nettoyer un espace de plus de 2 mètres carrés par heure, mais le modèle actuel ne peut contenir de glace sèche que pour une demi-heure.
