## Une armée de robots au cœur de Fukushima

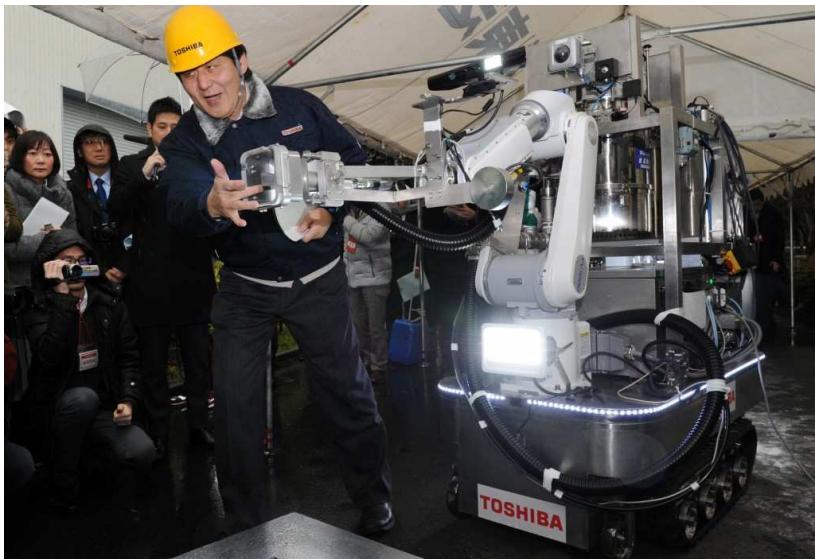
Dernière création en date : Super Giraffe, un robot présenté mercredi 20 janvier et capable d'effectuer des tâches ardues en hauteur dans un environnement hostile. Conçu par le groupe japonais Mitsubishi Heavy Industries (MHI), l'engin télécommandé, de 2,25 m de long et 80 cm de large, est polyvalent grâce à un bras interchangeable à l'extrémité duquel peuvent être fixés différents outils. Dès à présent, il peut lever une charge de 150 kilogrammes à une hauteur de 8 mètres et son bras dispose de 7 articulations, qui lui permettent d'effectuer diverses manipulations comme ouvrir et fermer des vannes. Dans le futur, MHI aimerait développer des outils pour des applications plus complexes telles que le soudage et le perçage.
