CERTIFICAT D'APTITUDE PROFESSIONNELLE
MENUISERIE ALUMINIUM-VERRE

ÉPREUVE EP3

Pose, installation, et maintenance d'un ouvrage

DOSSIER SUJET

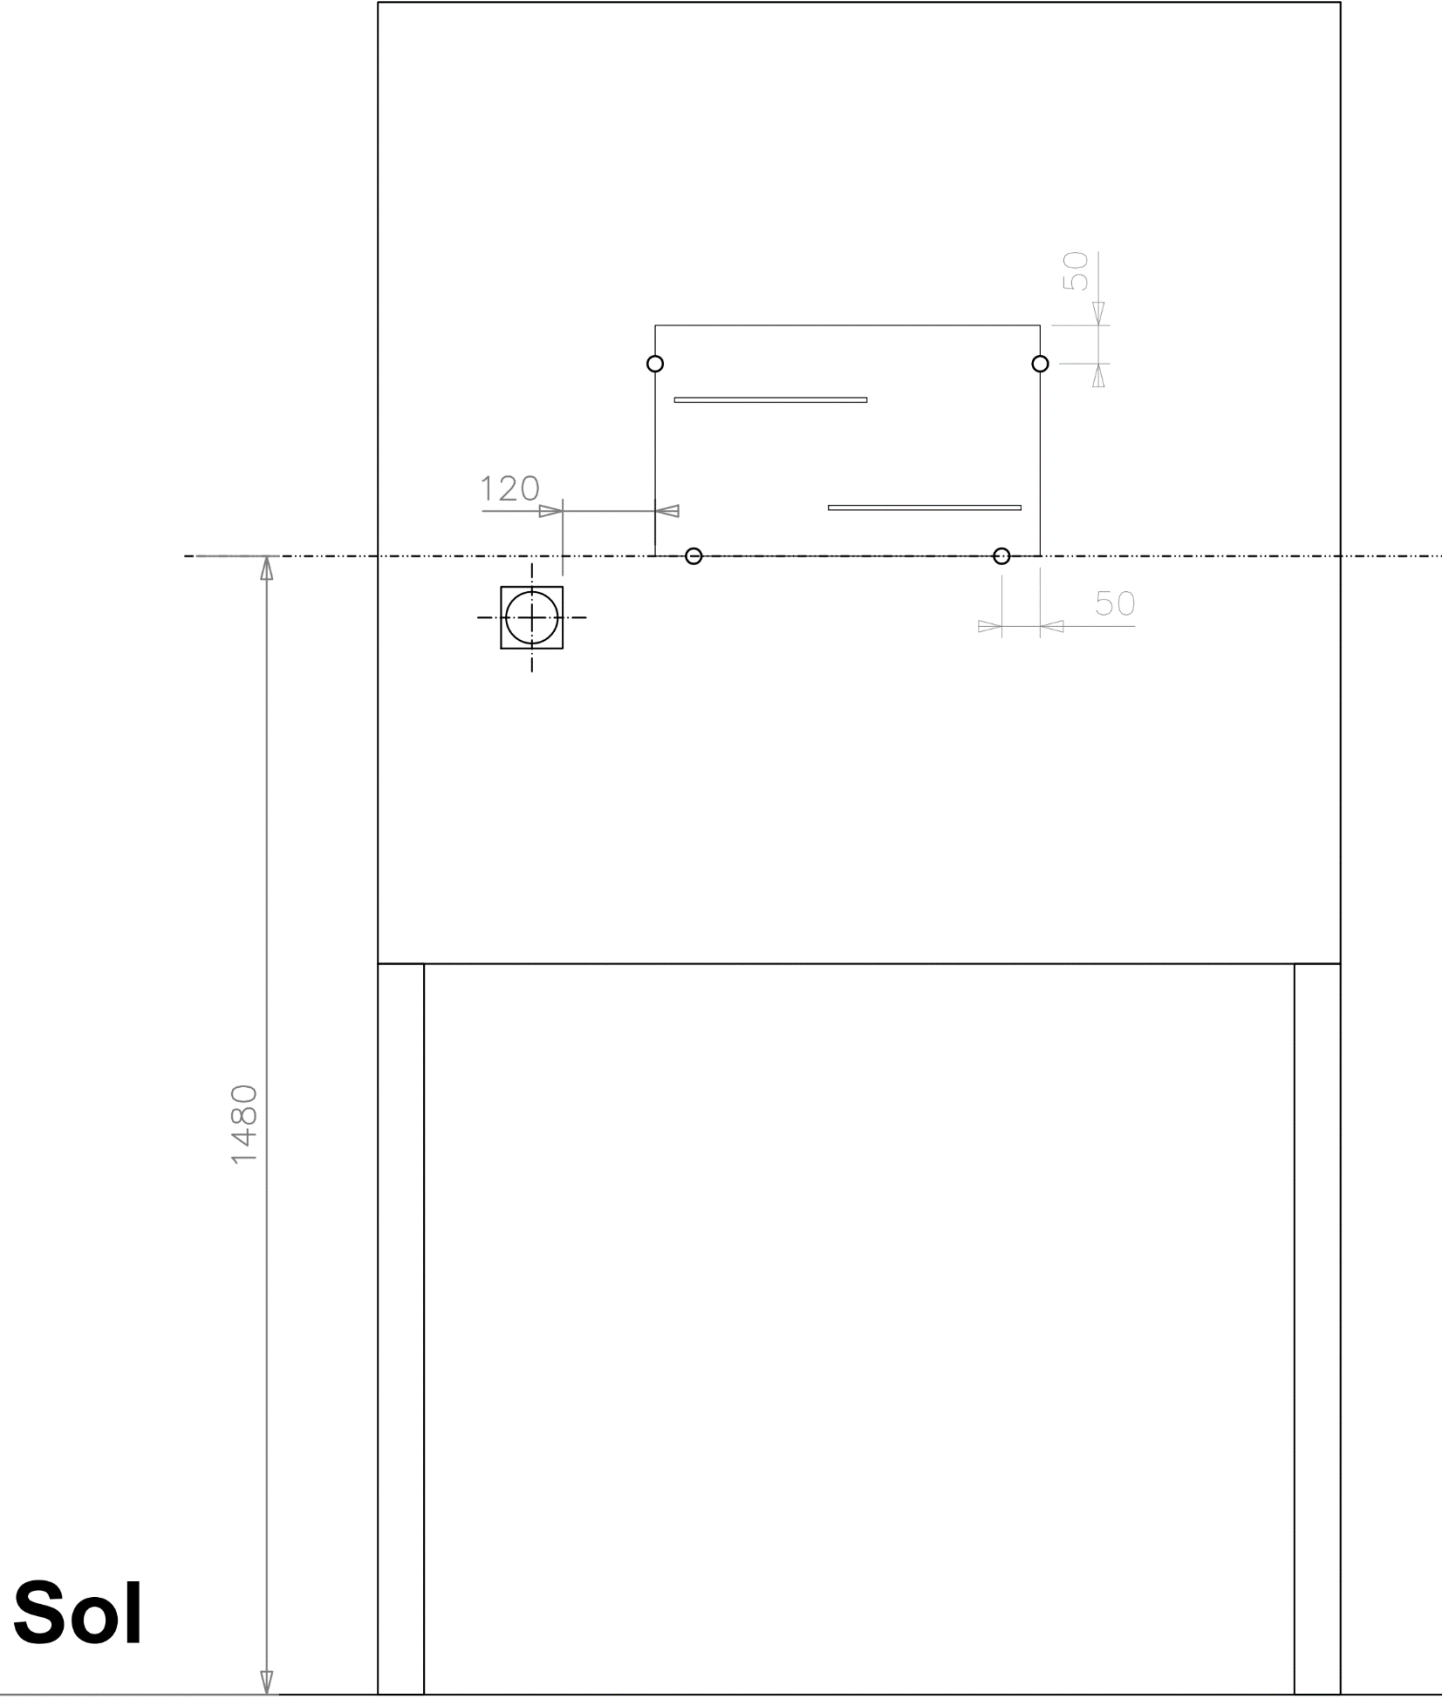
Votre entreprise vous charge d'effectuer la pose d'un miroir de salle de bain.

Pour cela, vous disposez du plan d'implantation ci-contre :

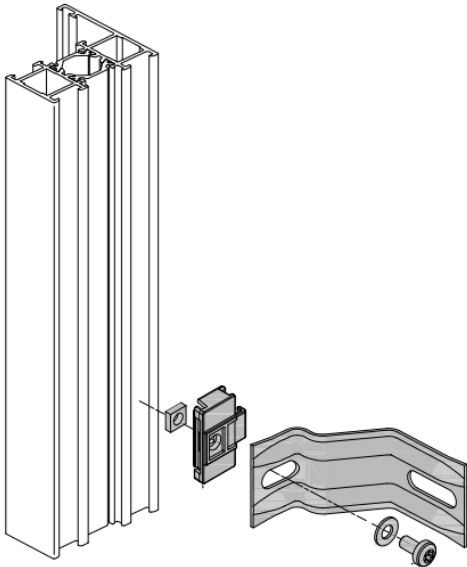
Schéma de principe

Votre entreprise vous charge d’effectuer la préparation de la pose d’un dormant de coulissant.
Celui-ci sera posé en applique avec des pattes de fixation.

Vous pouvez effectuer le traçage des axes des pattes sur ce schéma en indiquant la position de chaque patte par des cotes, pour préparer votre intervention.

Pour cela, vous disposez du plan d’implantation ci-contre et d’un extrait de la NF-DTU-36.5.

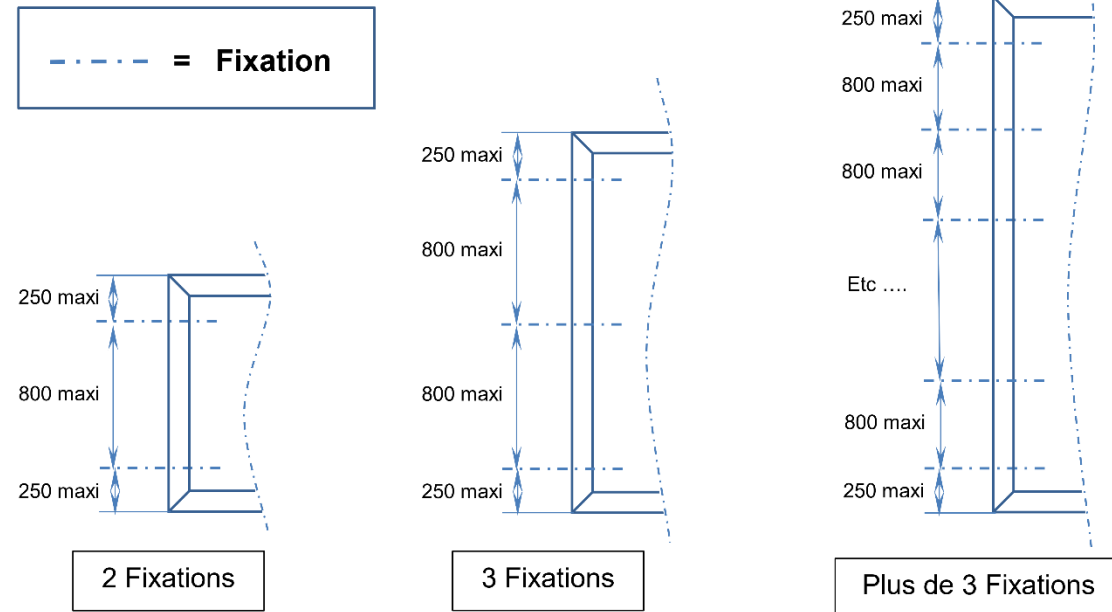
Répartition des fixations sur les montants

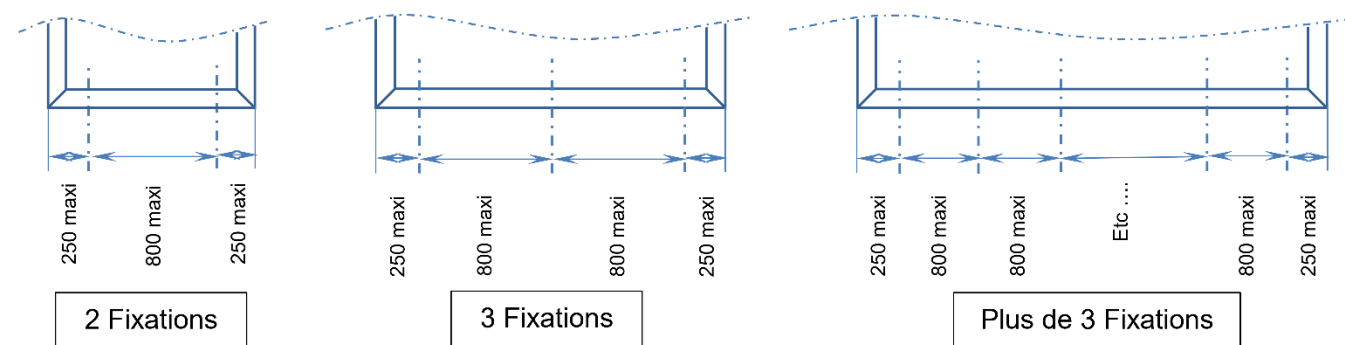
Répartition des fixations sur les traverses

Une fixation à partir de 900mm pour les seuils et traverses

Aucun percement vertical de part en part des traverses basses

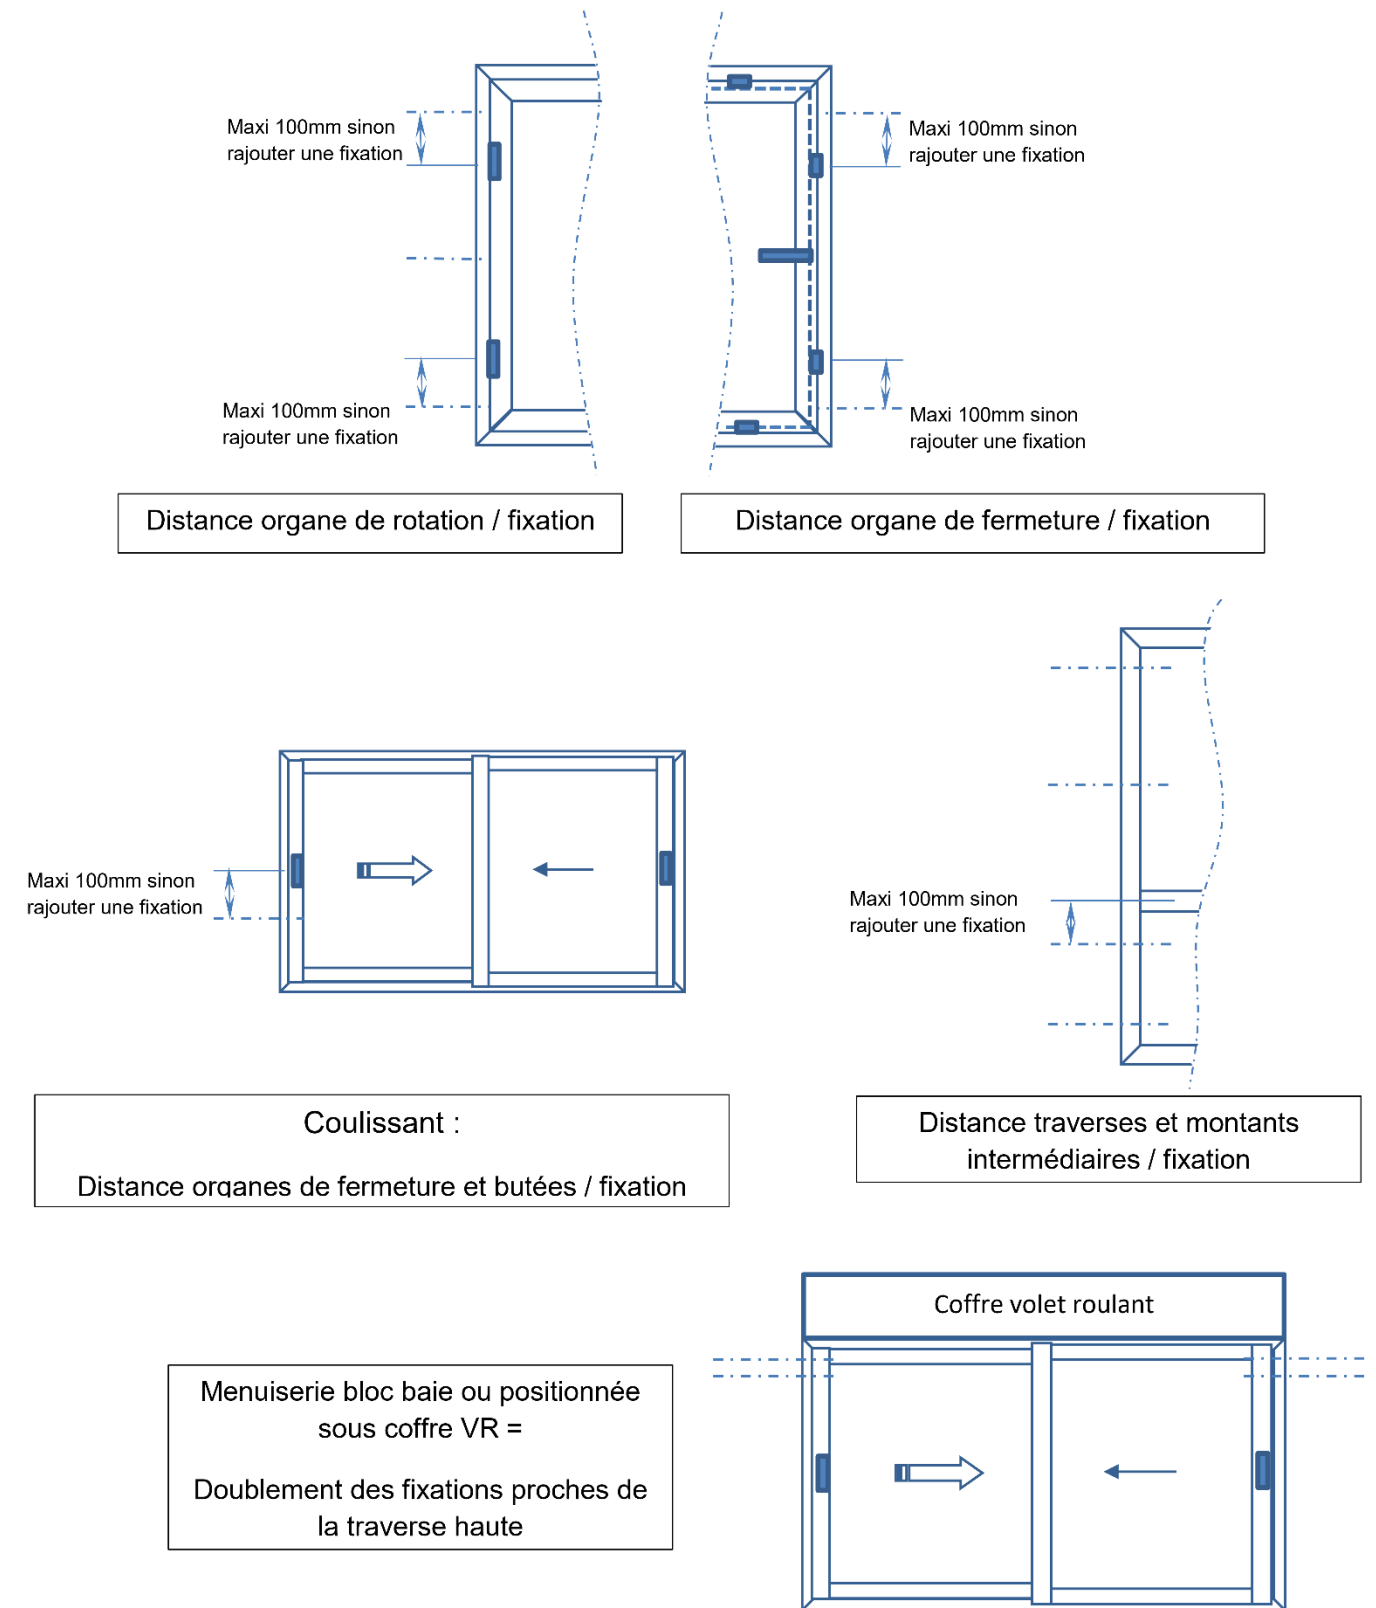
Compléments de fixations sur les montants et traverses

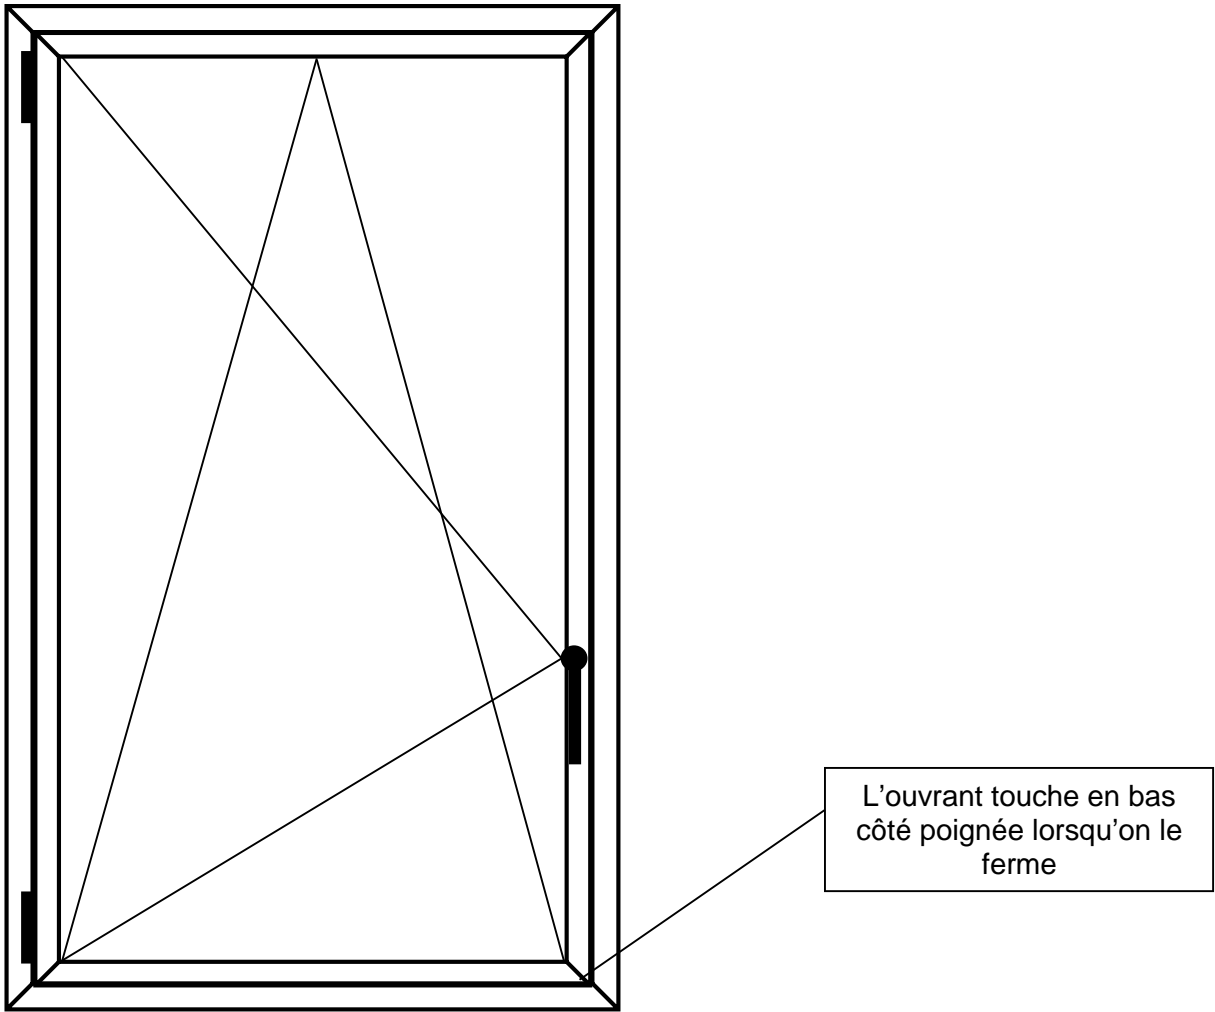
Sur chantier, vous constatez que l'ouvrant de l'oscillo-battant touche en bas côté poignée (voir schéma ci-dessous).

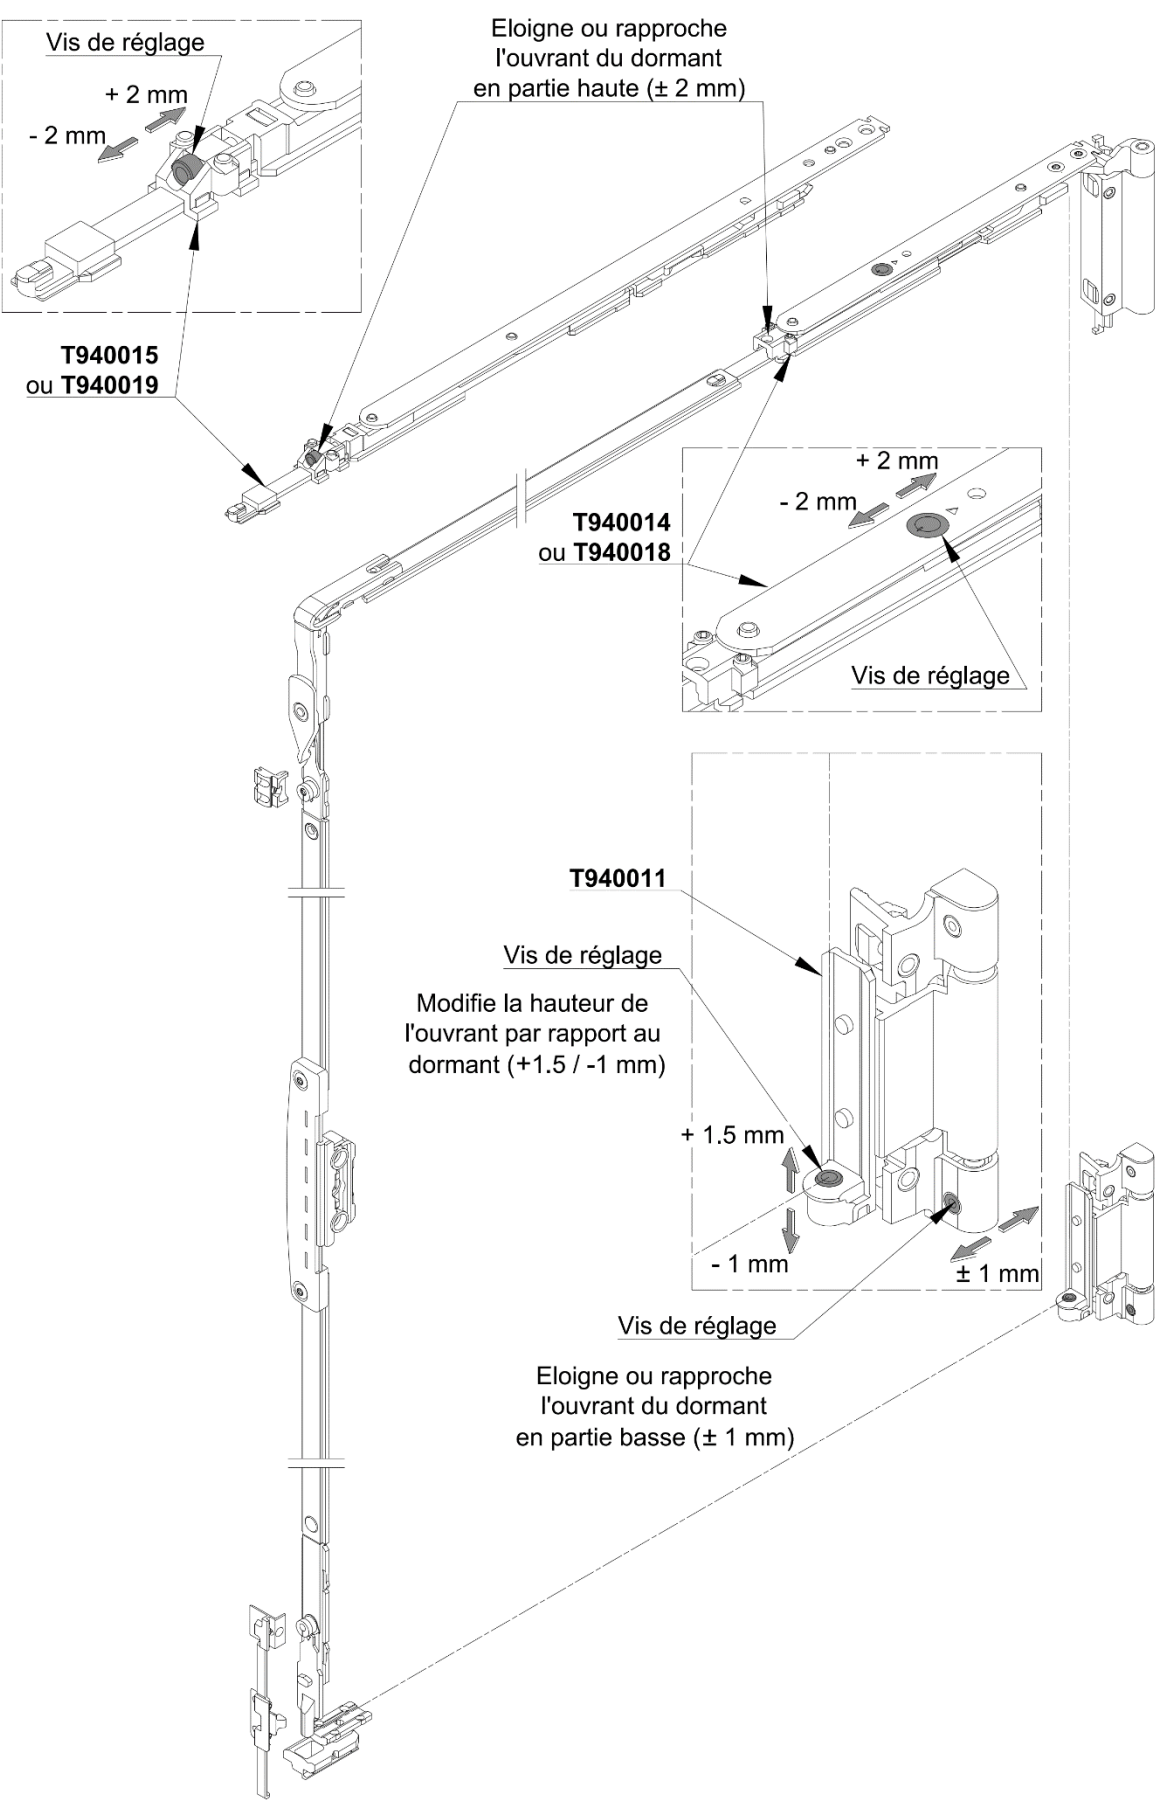
Le document ci-contre vous donne les détails de la quincaillerie de cet OB.
