DT7

Problématique C

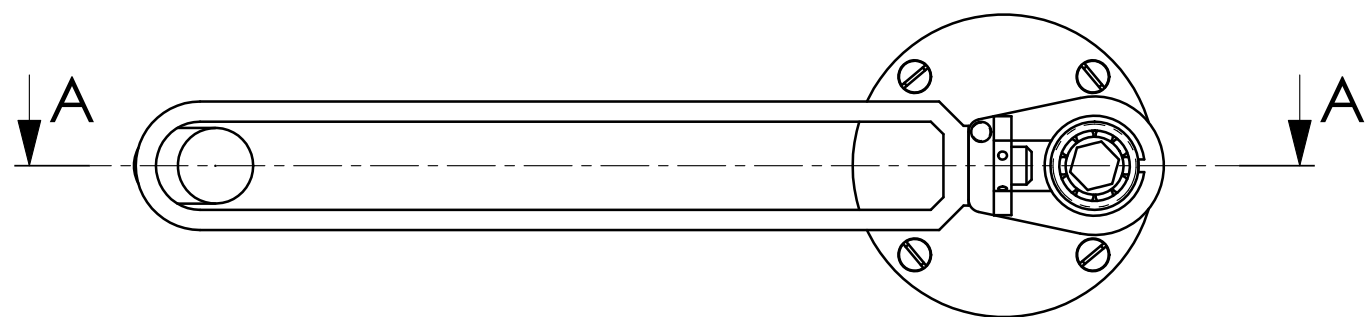
Défaut de parallélisme entre le petit axe du bras
et l'axe de l'excentrique du aux imprécisions
de montage

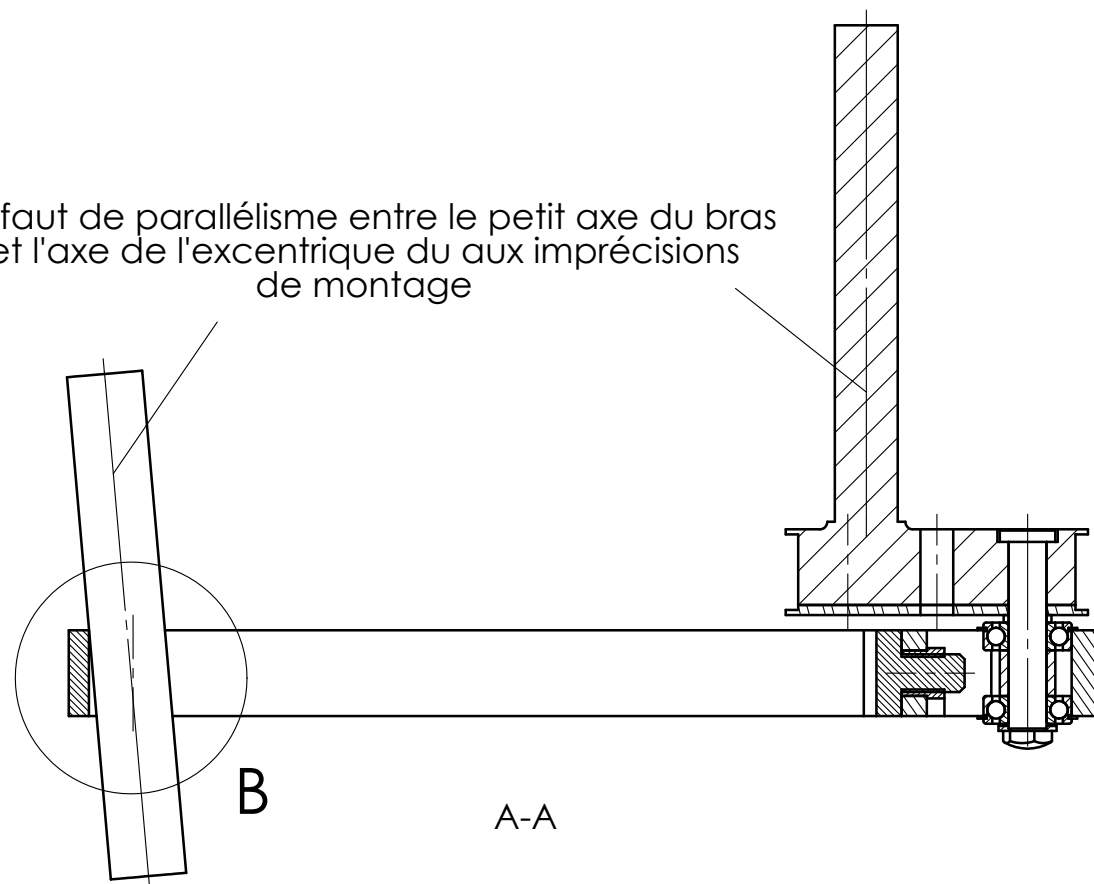
DÉTAIL B
ECHELLE 2 : 3

la surface de contact ne peut plus être
considérée comme une portion de
cylindre mais comme un point

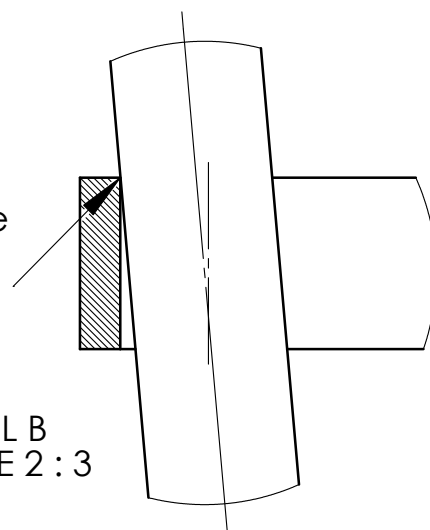
surface d'usure
