**Arrêté du 15 janvier 2019 relatif aux diplômes professionnels délivrés par le ministre de l'Éducation nationale et de la jeunesse et aux brevets de techniciens supérieurs permettant la délivrance de l'autorisation d'intervention à proximité des réseaux (AIPR)**

## *Prévention Sécurité : Prévenir les risques liés aux réseaux enterrés :*

## Photo reportage sur l'avancée du caniveau LP Narcé le 29/11/2023

## Photo reportage sur l'exploitation du caniveau LP Narcé les 05 ; 06 et 07/05/2025

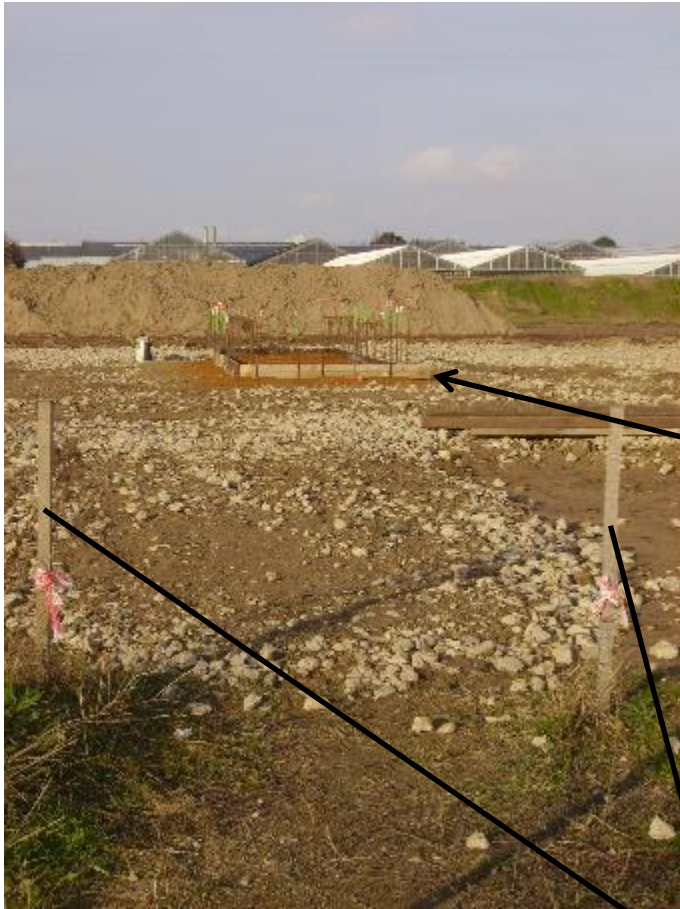
Ci-dessus, vue d'ensemble du caniveau avec les 2 poteaux-frontières marquant l'entrée du chantier. Du béton concassé recouvre toute la surface du chantier en raison d'un terrain trop meuble et humide. Ces cailloux concassés permettent de stabiliser le sol.

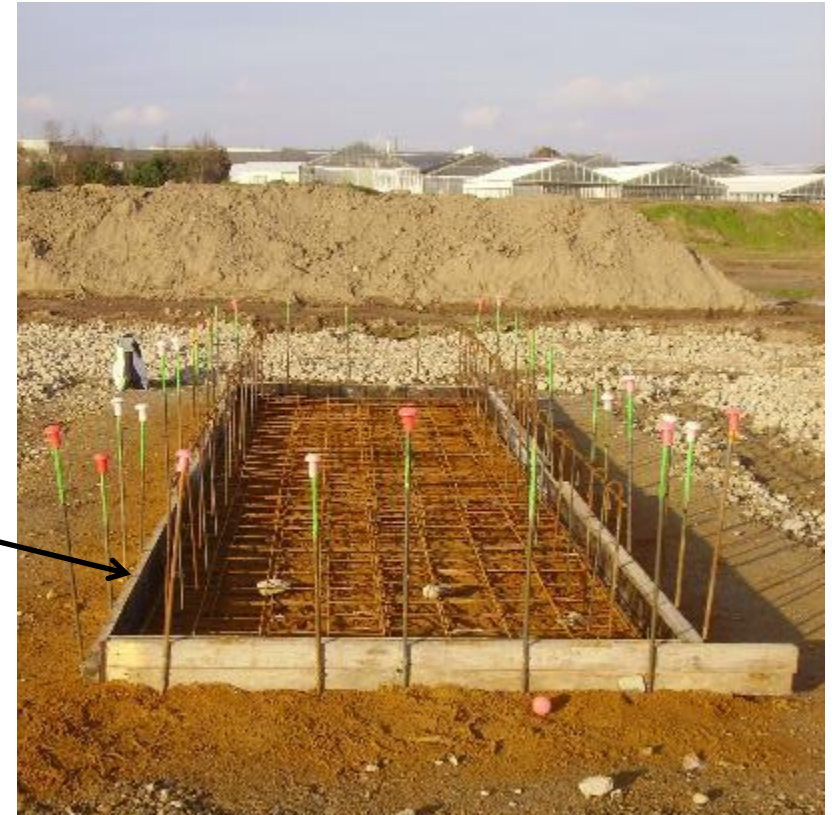
Un zoom sur la préparation de la dalle du futur caniveau, en effet, nous sommes passés d'une tranchée difficilement réalisable en raison de l'état d'humidité du terrain à un futur caniveau qui débute sa dalle au niveau « zéro » du sol. La largeur du caniveau sera de 1,2 m (à l'intérieur) et sa longueur sera de 6,2 m. Le coffrage est plus large parce qu'il faut prévoir les largeurs des murs d'environ 0,15m chacun.

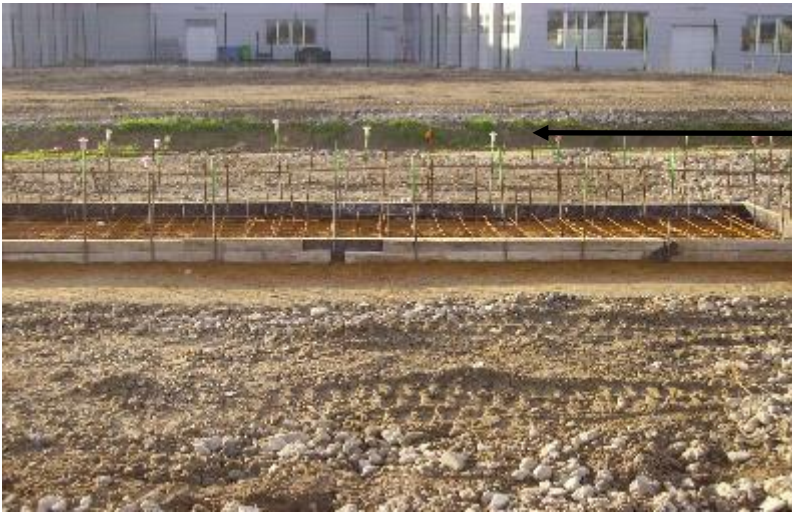
Vue de large, constatez le fossé proche de l'emplacement du caniveau. Lors des dernières intempéries l'eau est montée jusqu'à une hauteur de 0,5m.

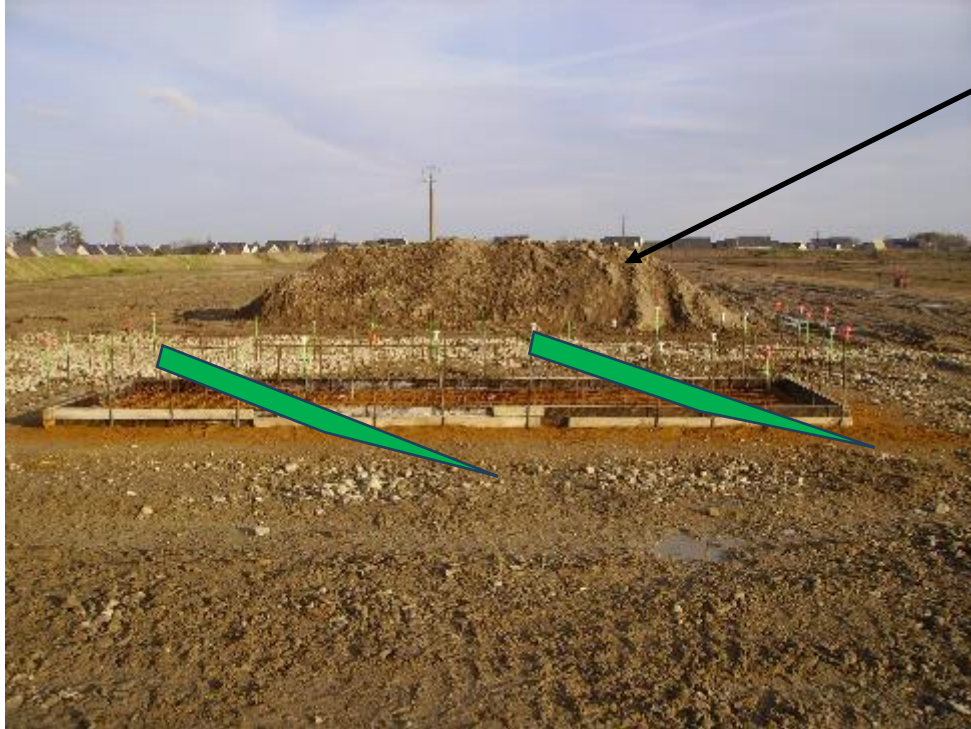
1 : Une fois que le caniveau sera terminé avec le passage d'un à 2 fourreaux Télécom (représentés en vert) qui traverseront de travers le caniveau, il faudra intervenir pour l'emplacement des canalisations électriques qui seront à l'intérieur du caniveau et à différentes hauteurs.

2 : Une fois que toutes les canalisations seront déposées dans le caniveau, un enseignant du TP se chargera, avec ses étudiants, de monter un talus de chaque côté des 2 murs du caniveau. Ces talus raseront les abords des 2 murs à une hauteur de 1,45m.

3 : Une pente en dénivelé partira des 2 poteaux-frontières jusqu'aux abords du caniveau. Cette partie du chantier permettrait l'accès au caniveau avec un engin de chantier telle qu'une mini-pelleteuse mécanique hydraulique (2,7Tonnes).

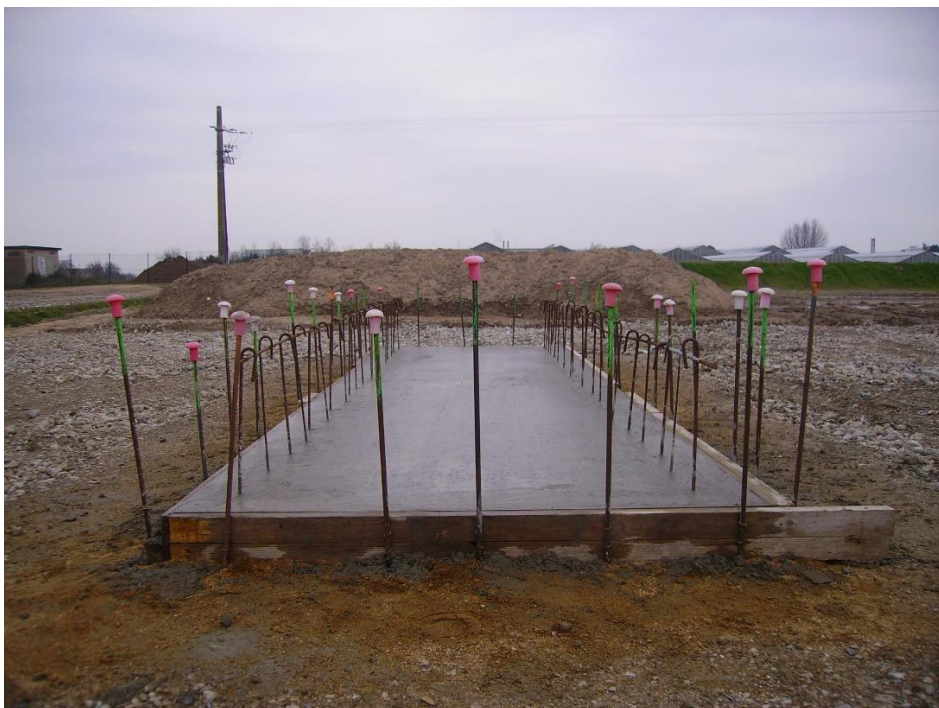
Vue avant : La dalle de béton a bien été coulée dans les temps, le 10/01/24 malgré le froid (-1°C).

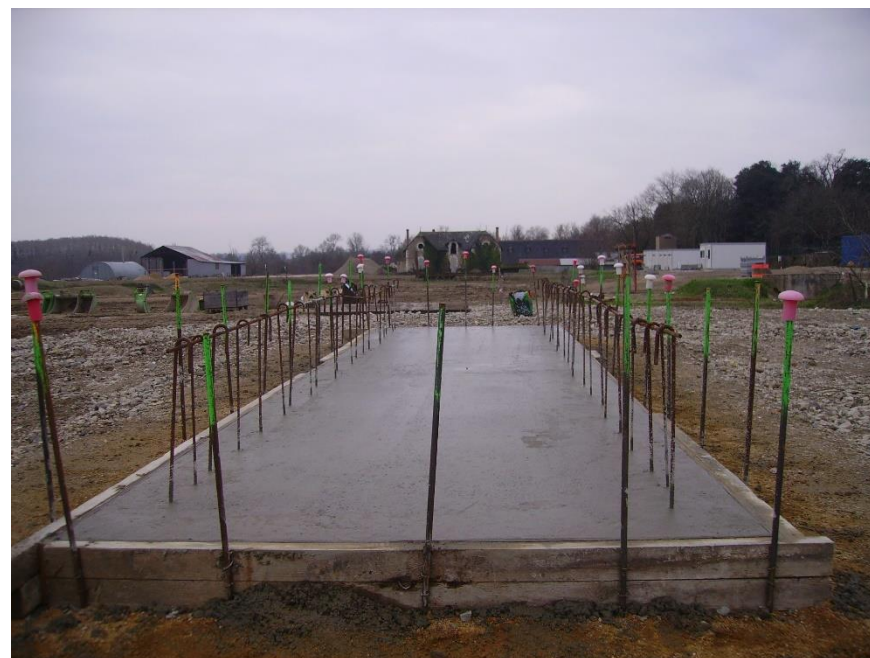
Vue arrière de la dalle de béton

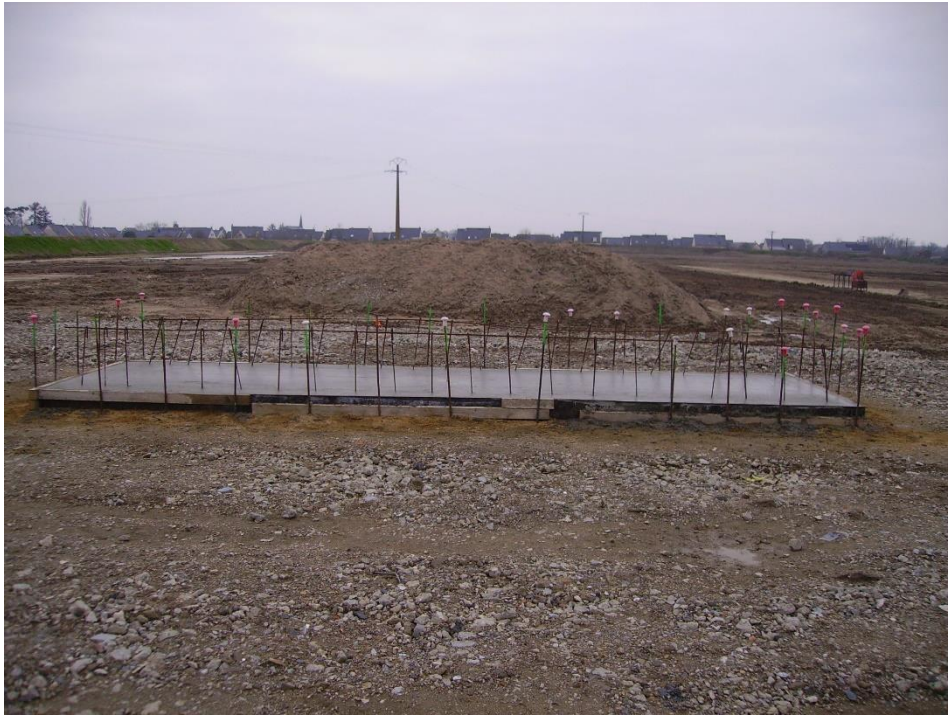
Vue côté gauche de la dalle de béton.

Les crochets sur chacun des côtés permettront de solidifier les 2 murs qui compléteront le caniveau.

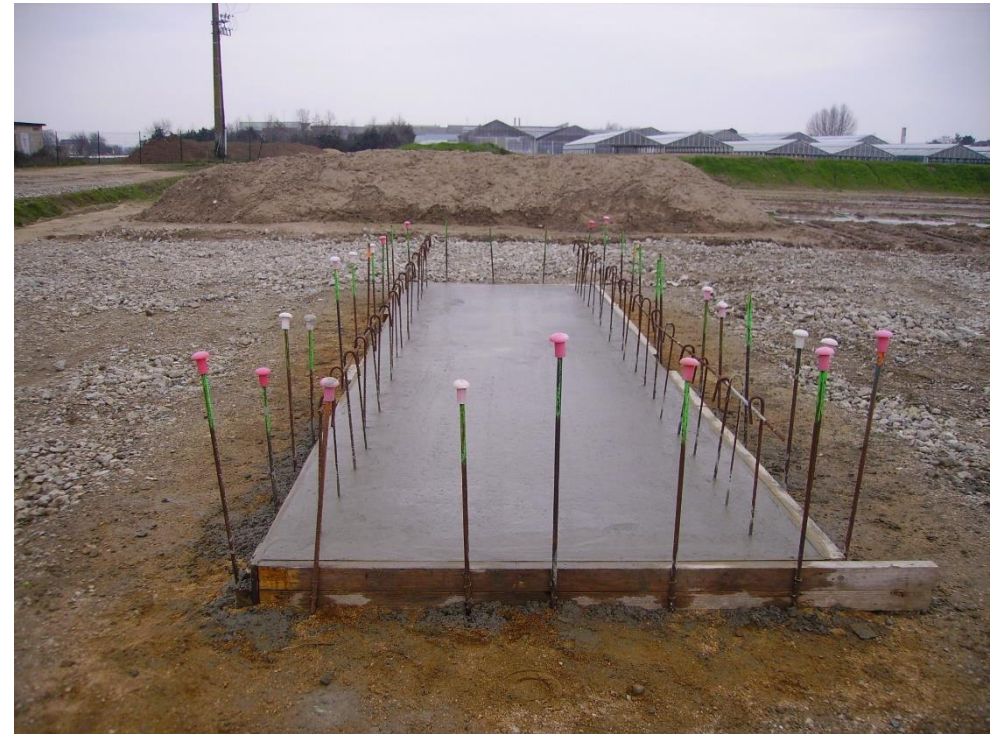
Le passage des fourreaux France Télécom se fera à l'aide d'un morceau de conduit PVC. Après séchage des 2 murs, il est prévu le passage de 2 fourreaux FranceTélécom.

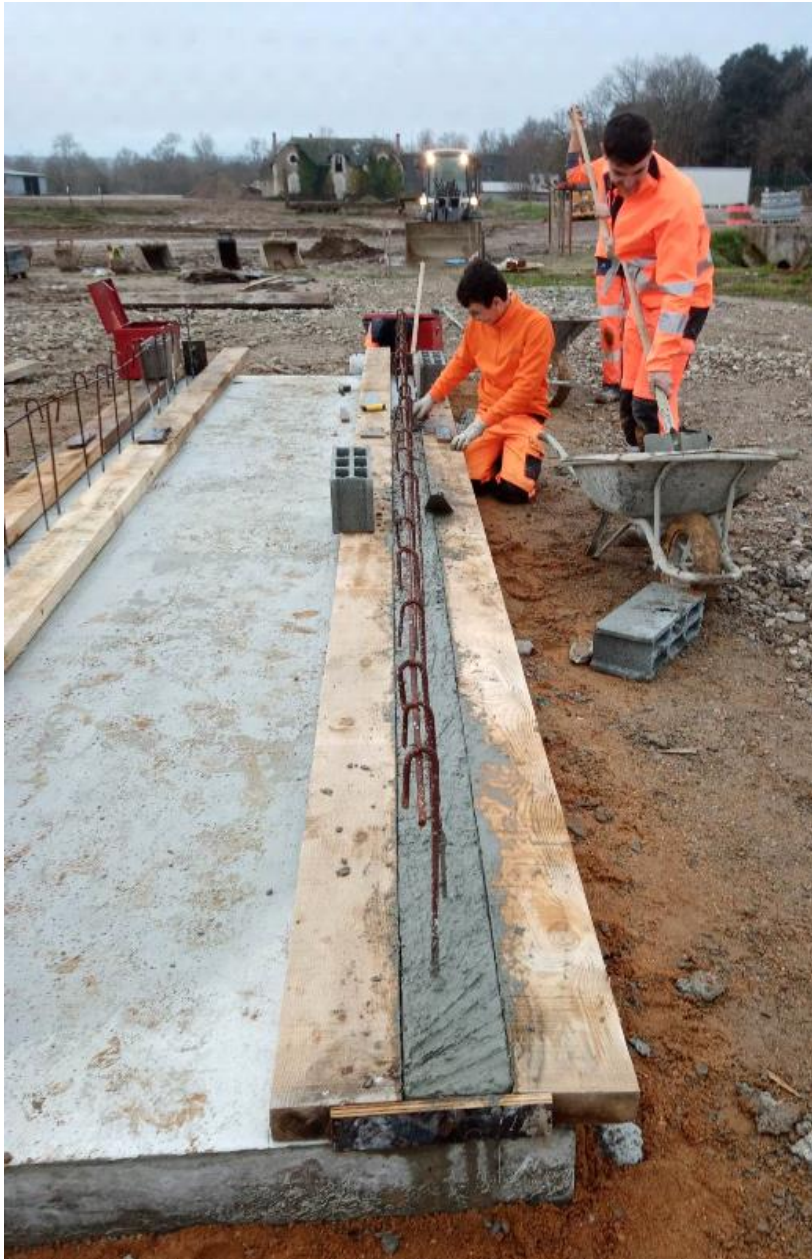
Coulage amorce béton du caniveau :

En résumé : En fonction du temps et des maladies, on a pu malgré tout avancer sur ce projet : les amorces en béton des futurs murs sont coulées et la pose d'une peau de coffrage d'un mur est effectué. Mercredi prochain devra être réalisé le ferrailage de ce premier mur. Peut-être un coulage le mercredi de la rentrée pour ce premier mur (dixit Miguel Robert).

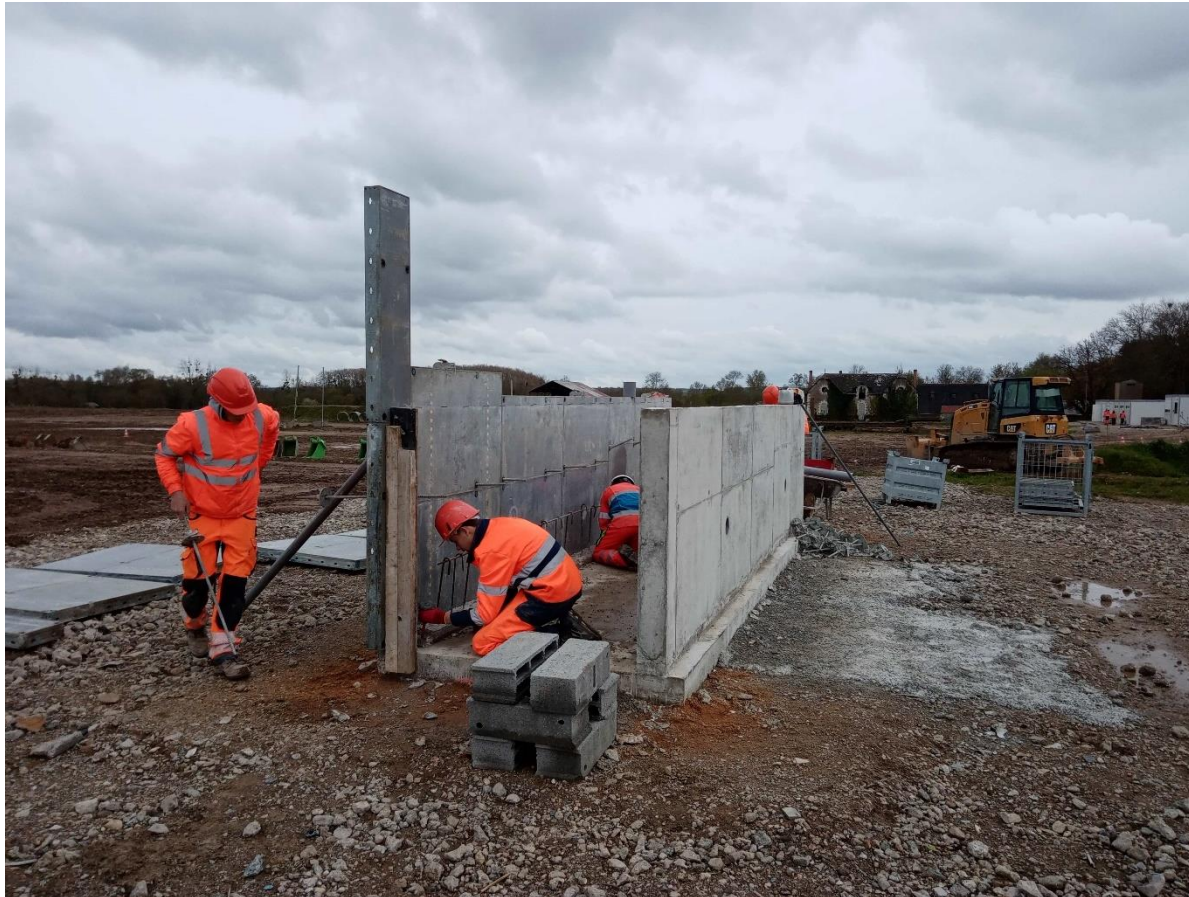
Elévation du mur caniveau en béton

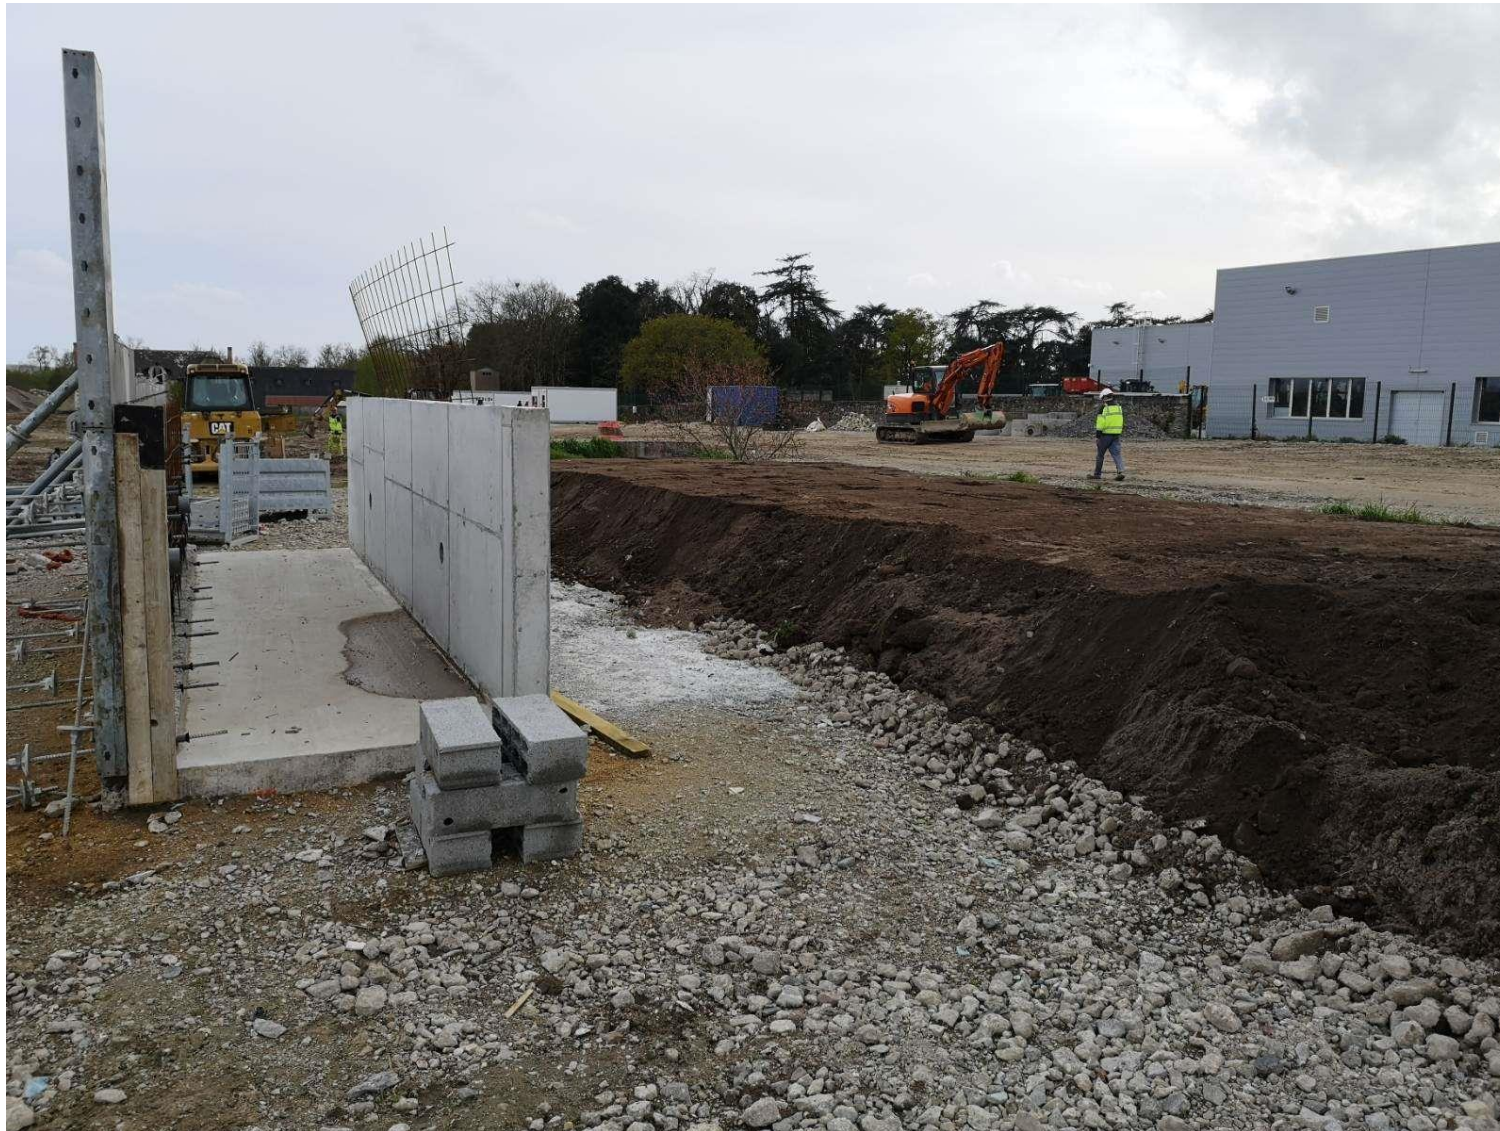
Début remblai

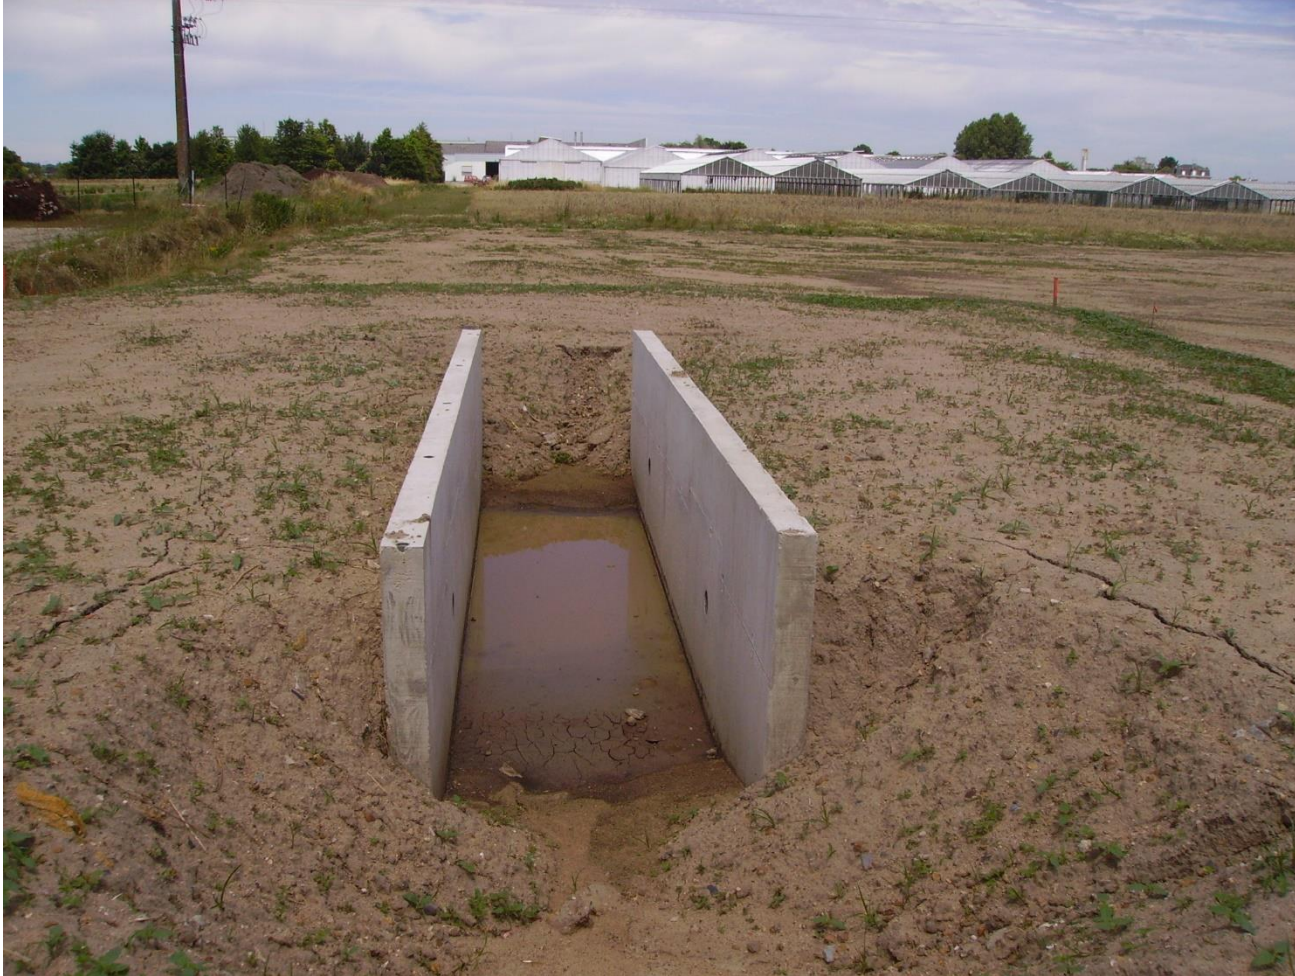
Vue de face avec le remblai sur chaque côté.

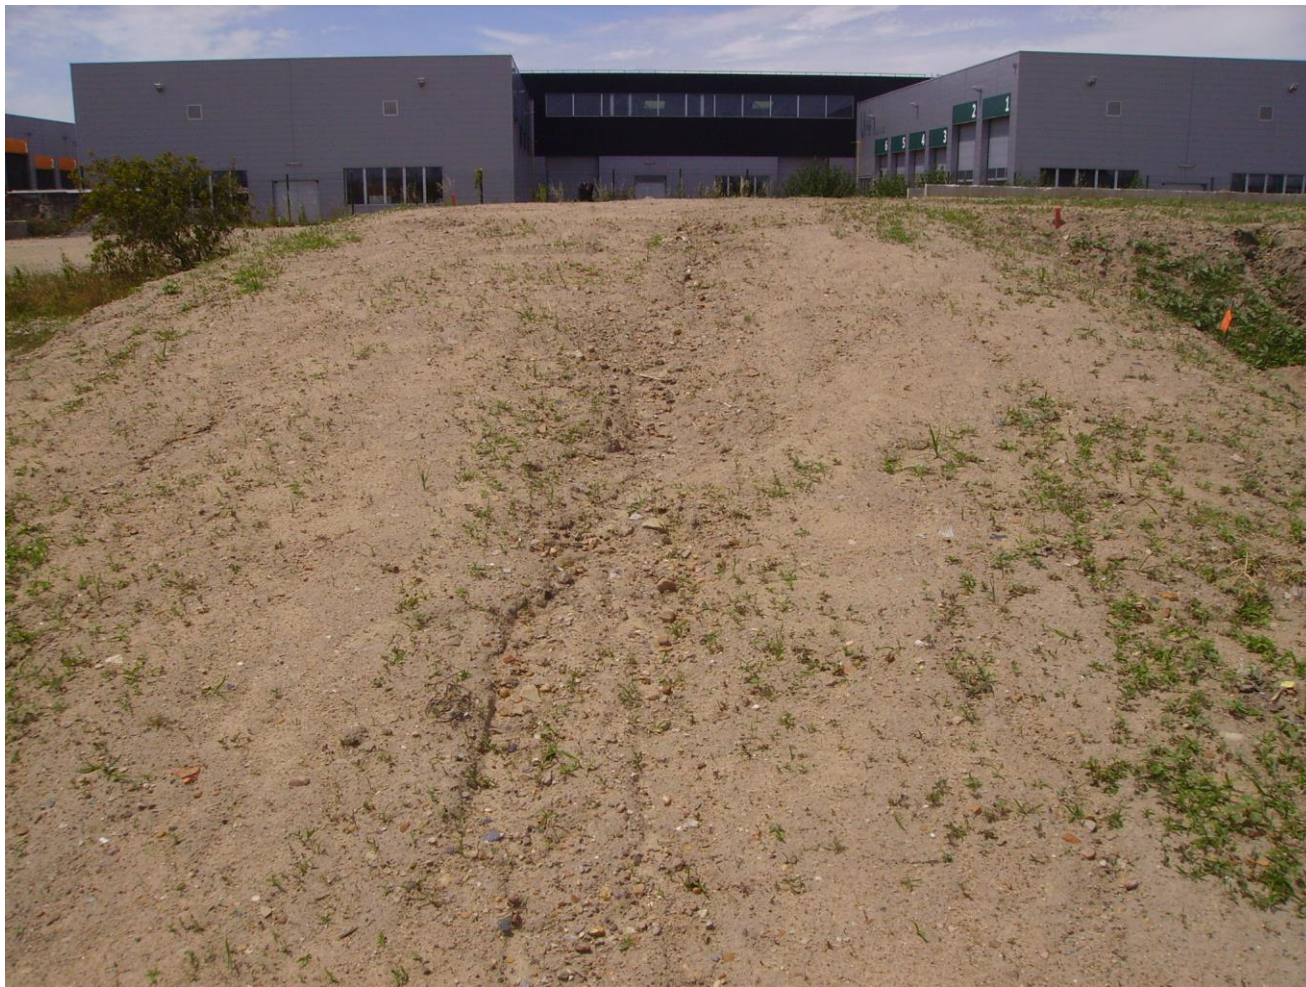
Pente d'accès de la mini-pelleteuse mécanique hydraulique.

Le caniveau se trouve sur la droite en montant la pente.

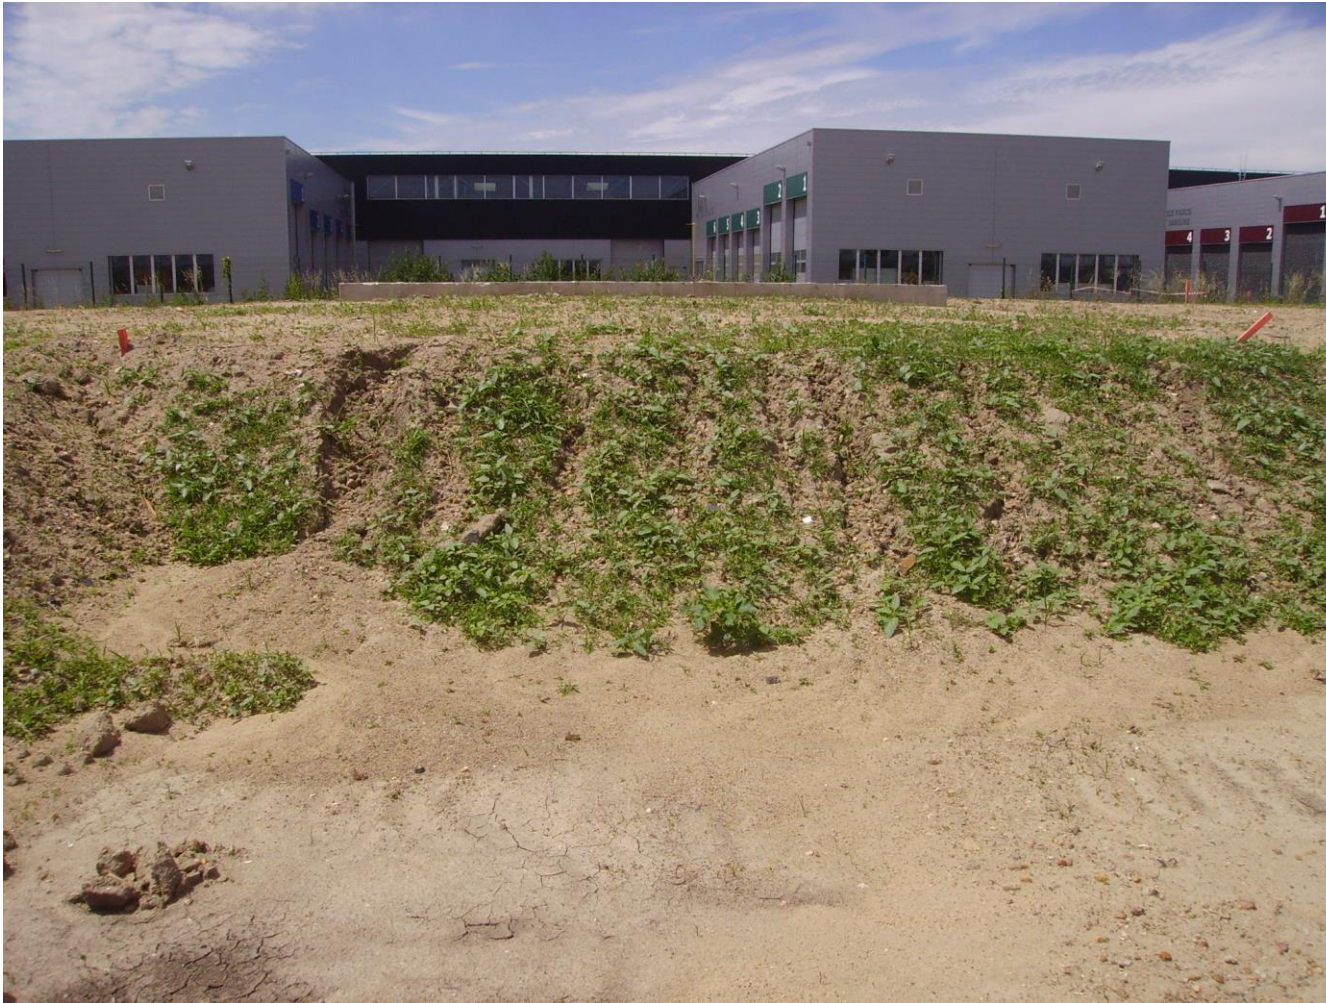
Remblai de chaque côté des murs du caniveau.

Nous distinguons les rebords du caniveau.

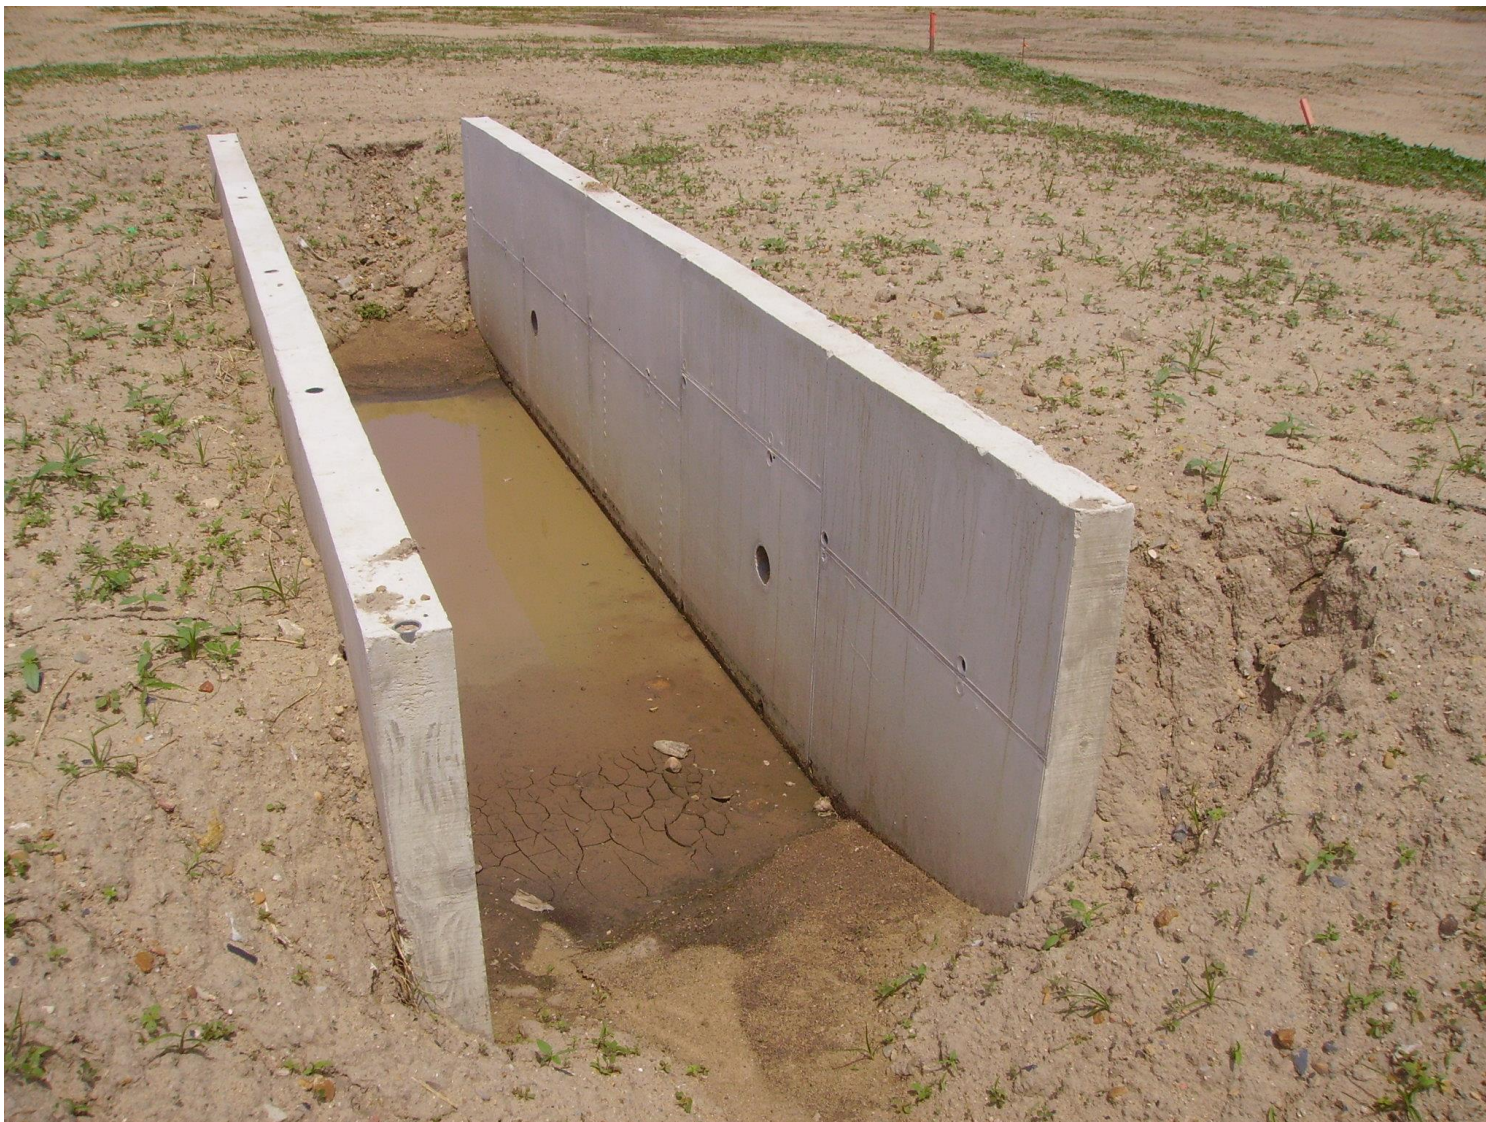
Vue du caniveau intérieure droite. Nous visualisons le passage des futurs fourreaux France Télécom du mur droit (courants faibles).

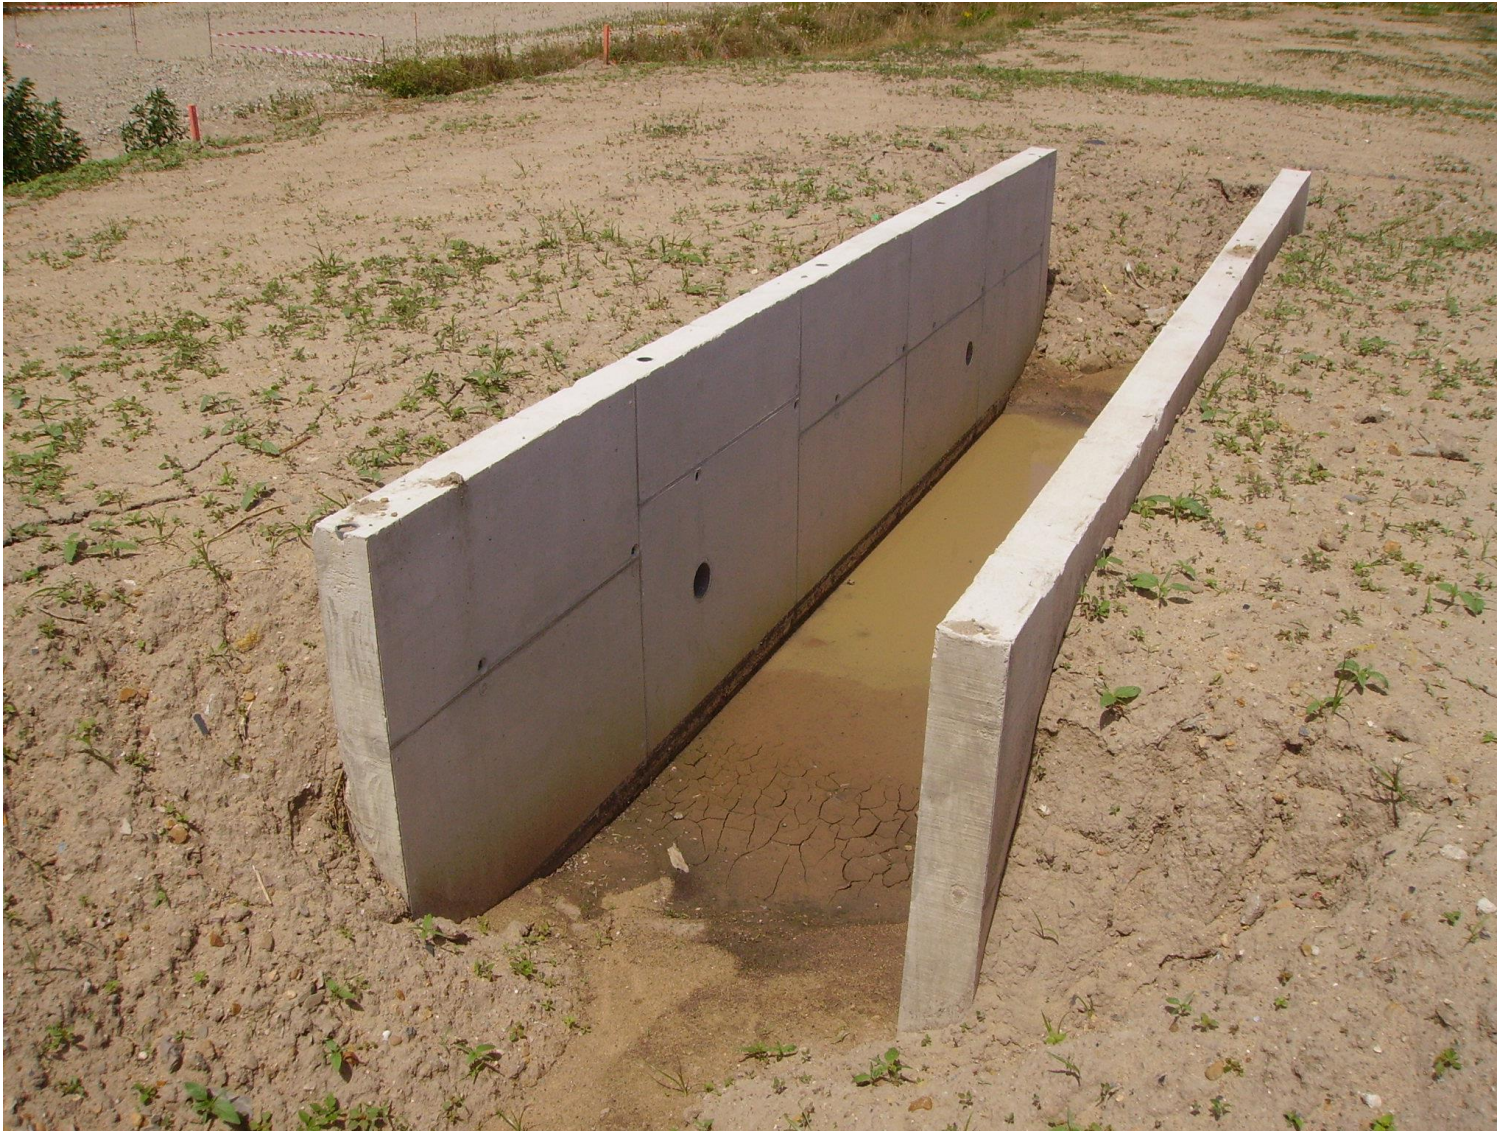
Vue du caniveau intérieure gauche. Nous visualisons le passage des futurs fourreaux France Télécom du mur gauche (courants faibles).

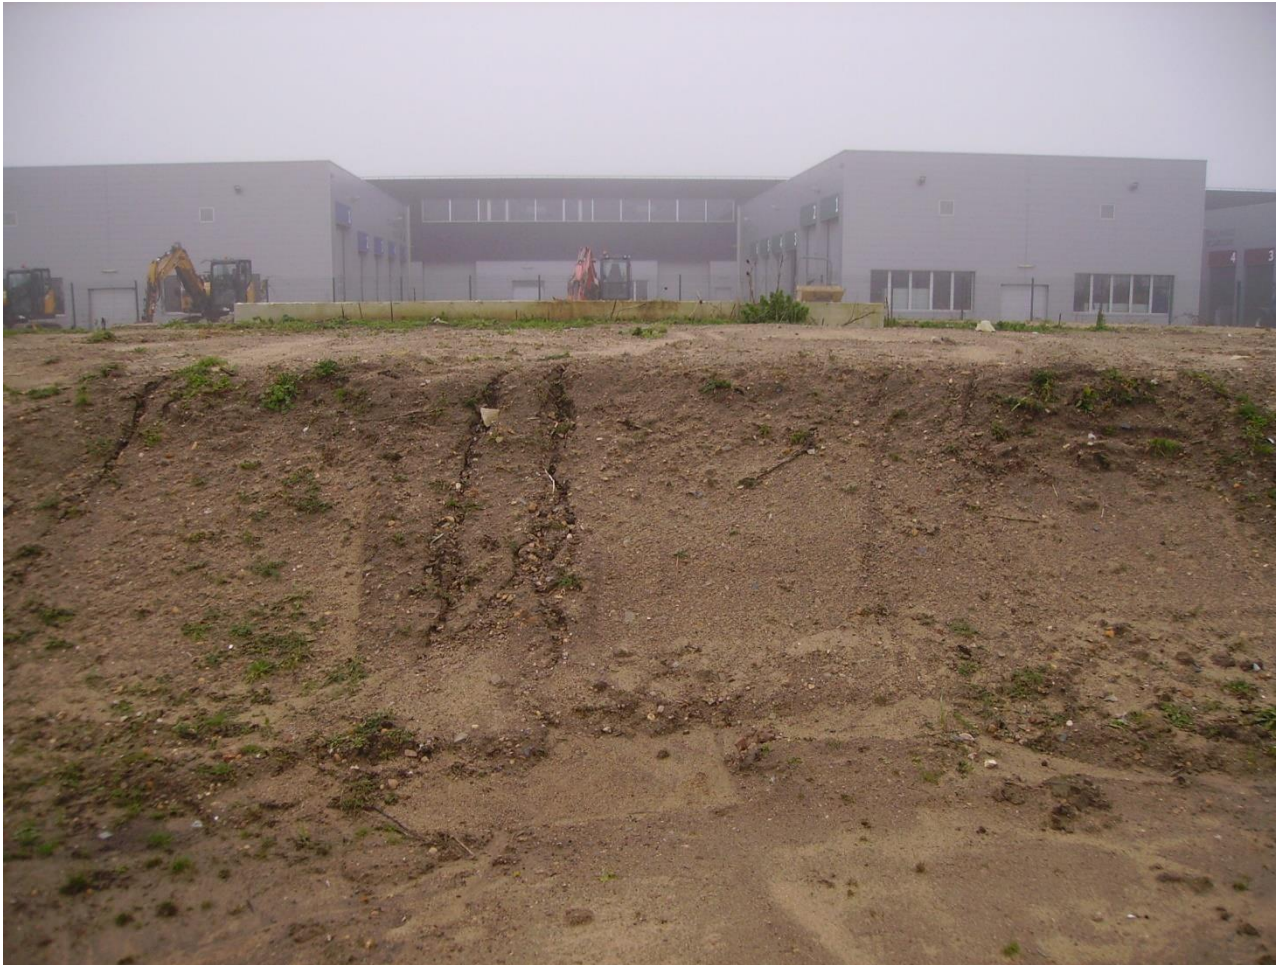
Hauteur estimée à 1,3 m

Ici, c'est le côté où devrait accéder la mini-pelleuse mécanique hydraulique.

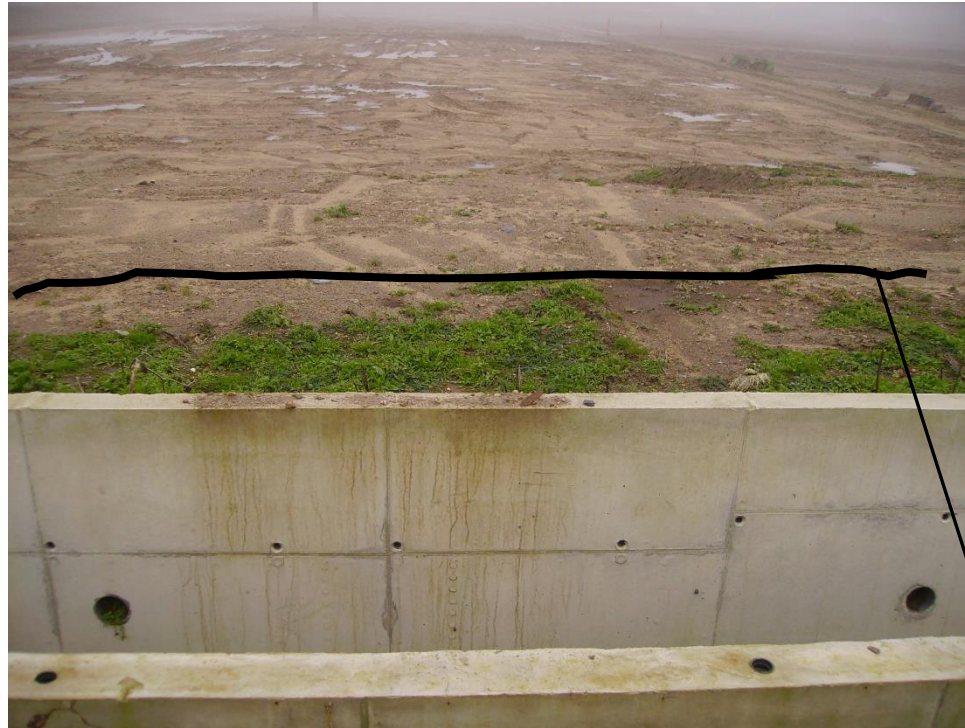
C'est de ce côté que le passage de la mini-pelleteuse mécanique hydraulique est prévu.

La limite du monticule de terre vue du caniveau avec les 2 passages de de conduits perpendiculaires à la longueur du caniveau (Les 2 passages de conduit France Télécom (courants faibles)).

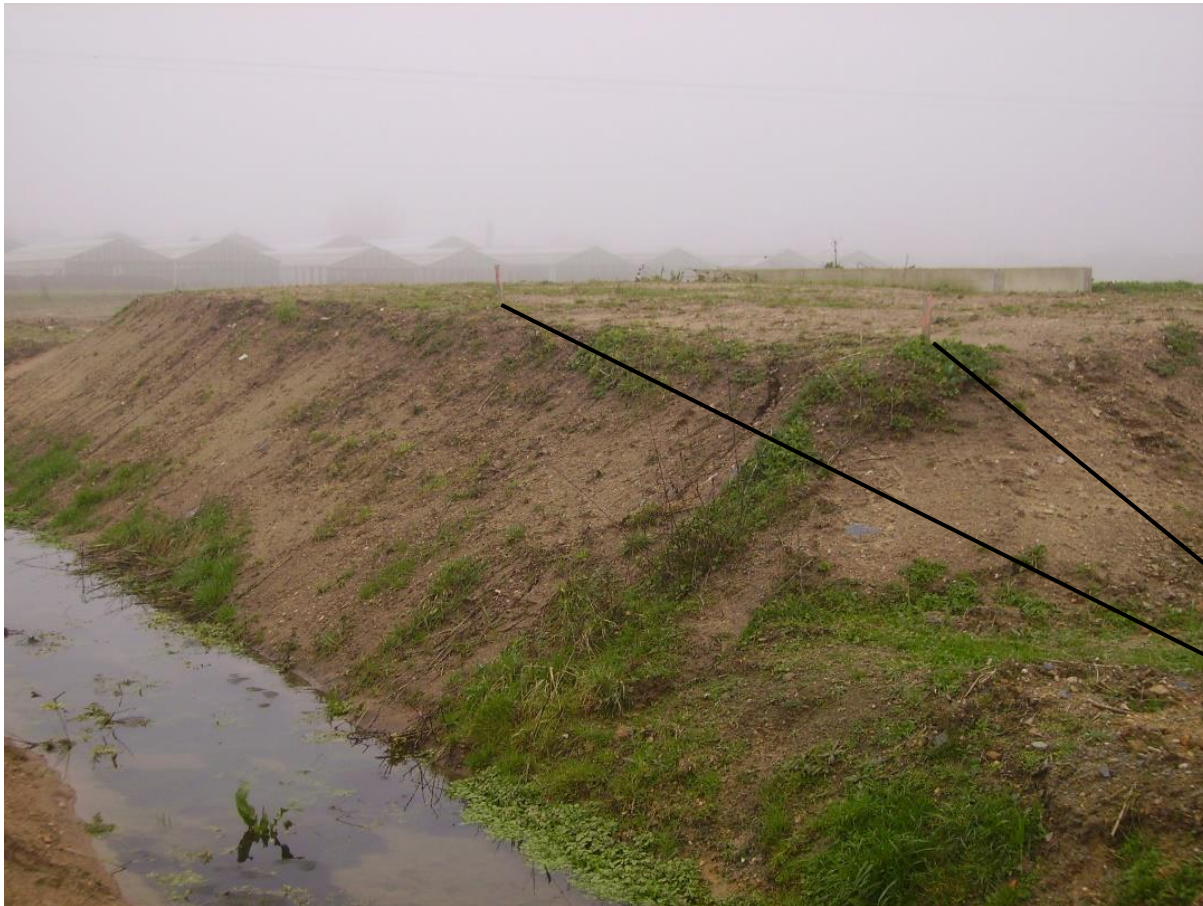
Ici, les 2 piquets délimitant la zone du chantier en bordure d'un fossé bien rempli en cette saison. Pour des raisons de sécurité, la mini-pelleteuse mécanique hydraulique ne pourra pas s'approcher trop près de cette limite (terrain meuble).

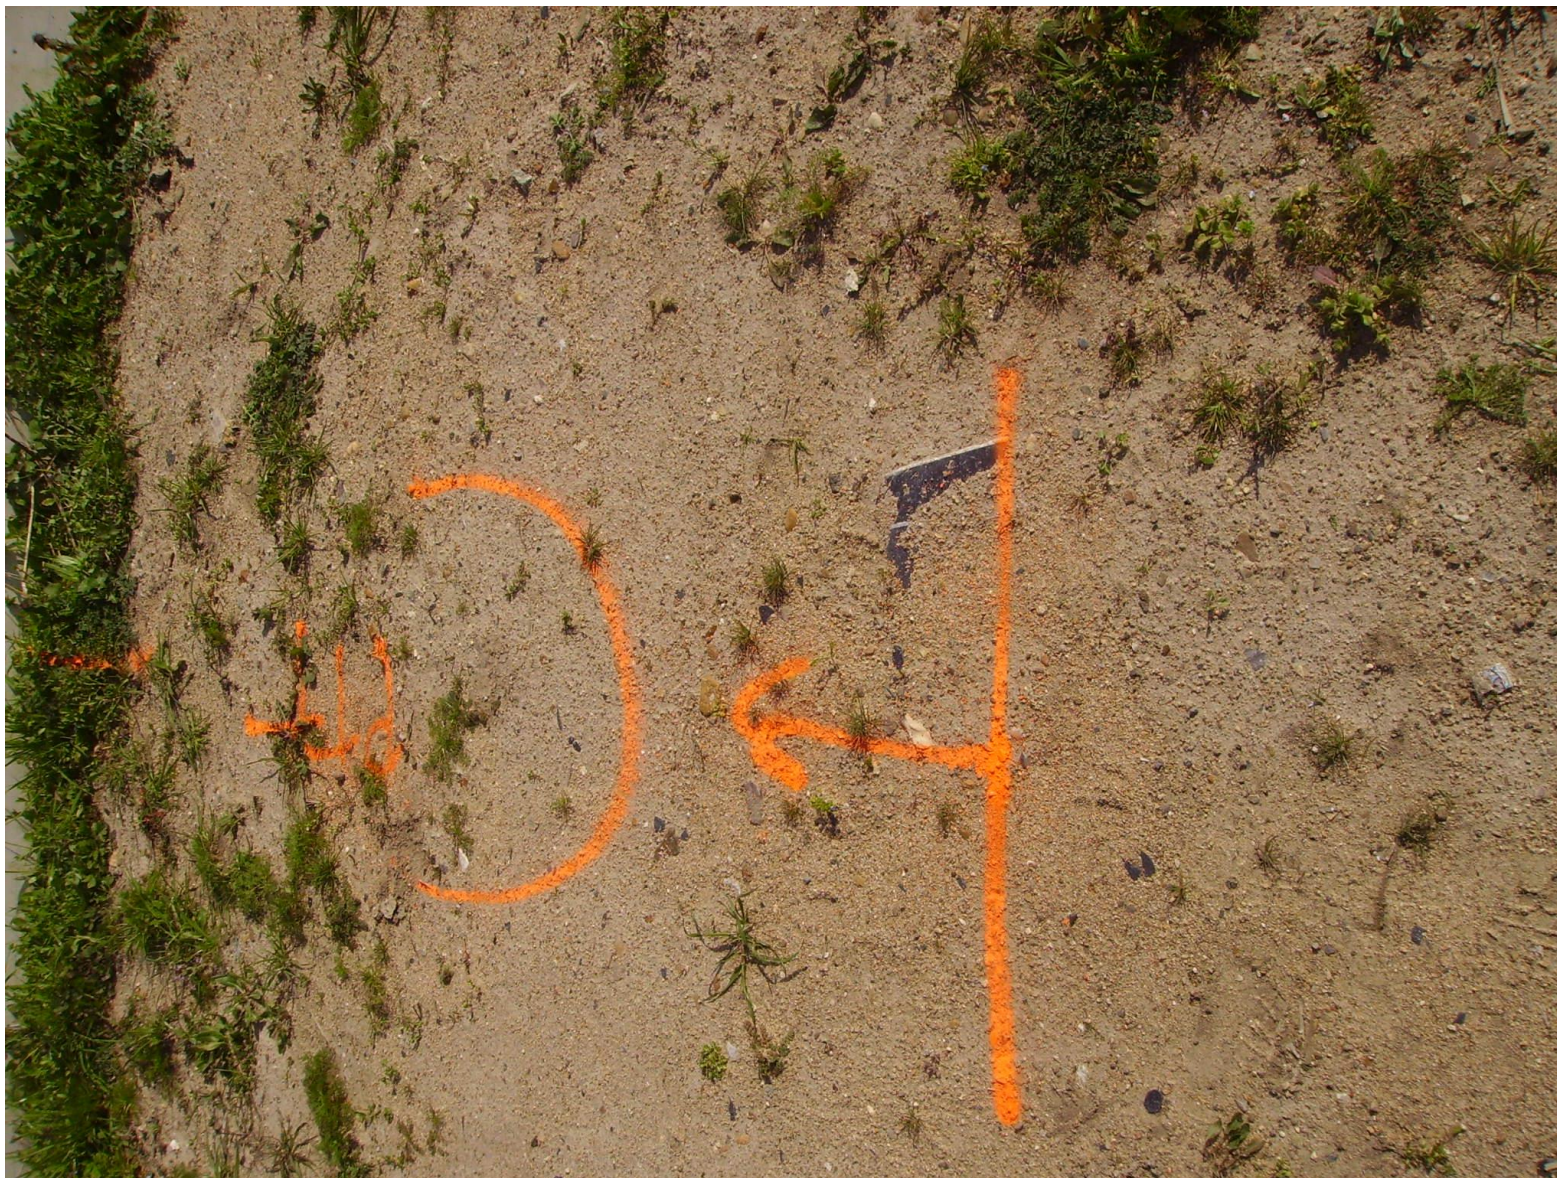
Traçage du passage d'un fourreau Télécom avec une limite du caniveau.
