**Arrêté du 15 janvier 2019 relatif aux diplômes professionnels délivrés par le ministre de l'Éducation nationale et de la jeunesse et aux brevets de techniciens supérieurs permettant la délivrance de l'autorisation d'intervention à proximité des réseaux (AIPR)**

## *Prévention Sécurité : Prévenir les risques liés aux réseaux enterrés :*

## Photo reportage sur l'avancée du caniveau LP Narcé le 29/11/2023

## Photo reportage sur l'exploitation du caniveau LP Narcé les 05 ; 06 et 07/05/2025

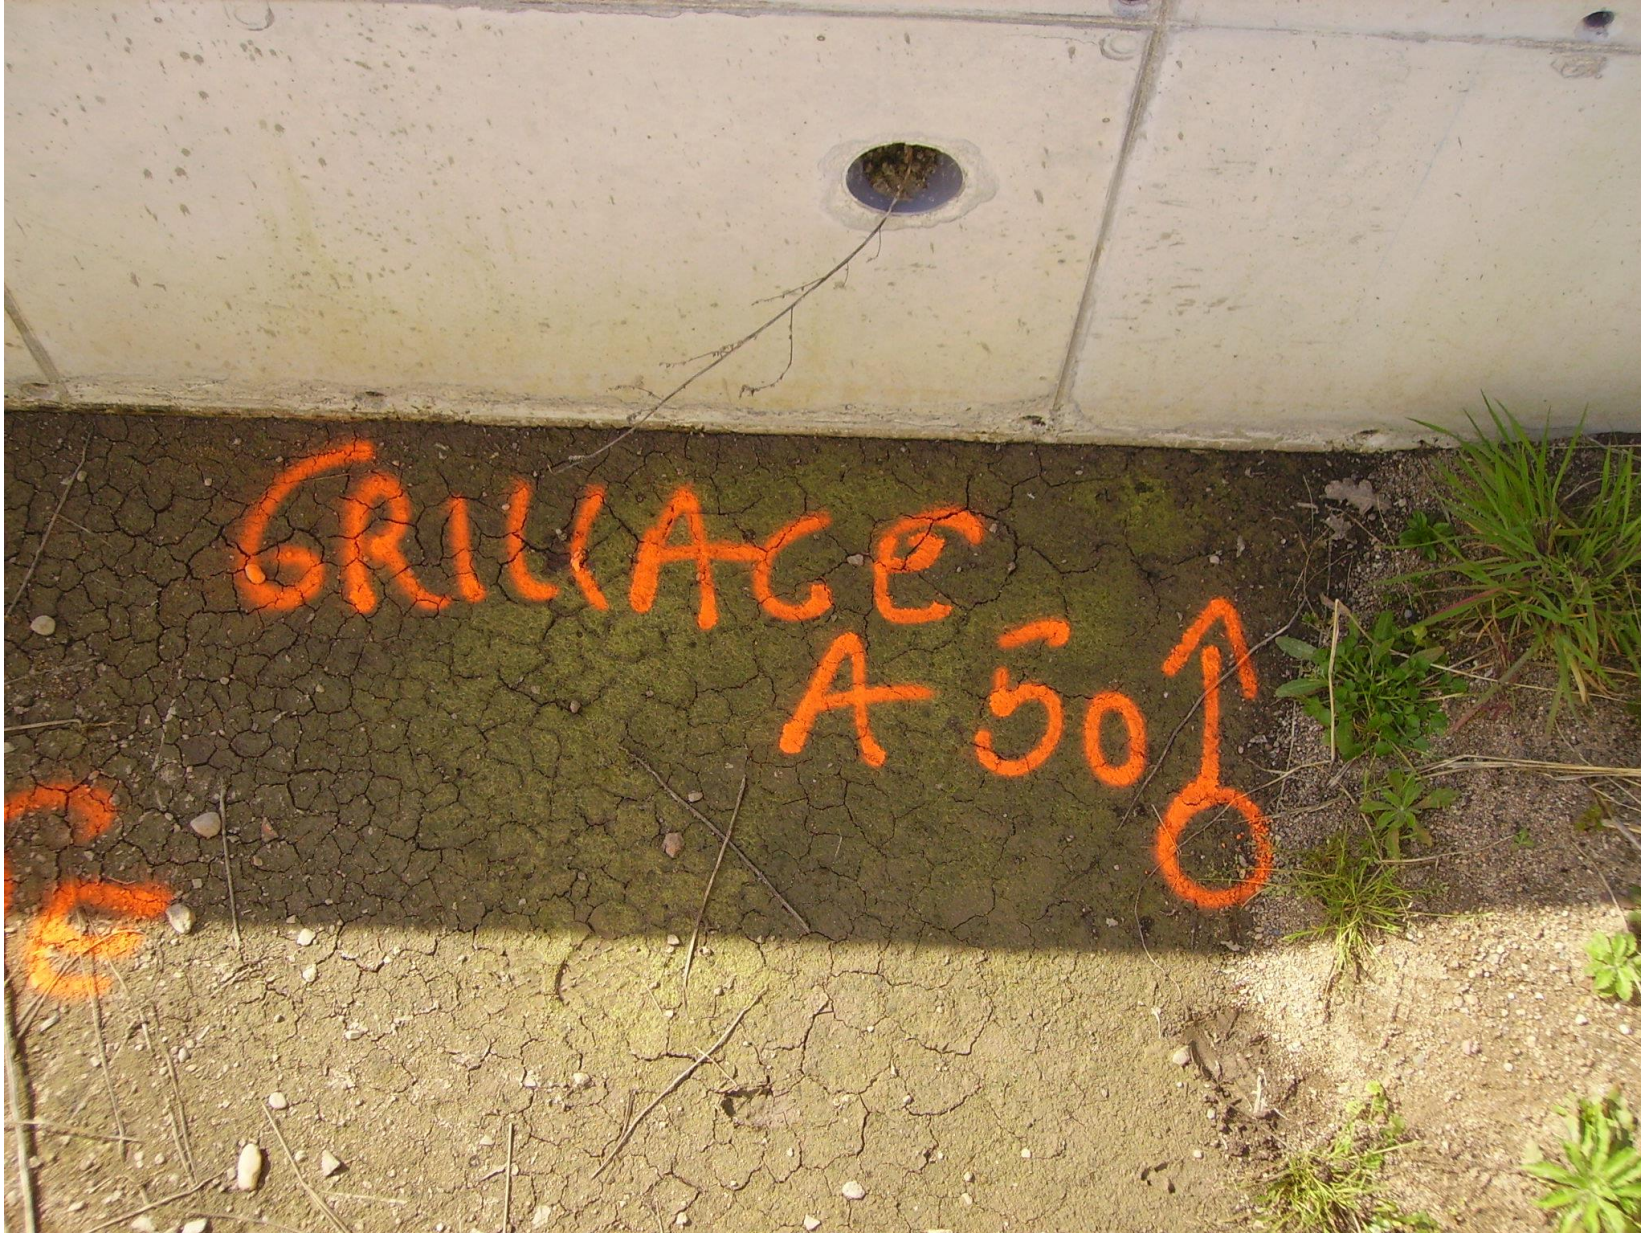
Les grillages avertisseurs doivent être conformes à la norme NF EN 12613 et mis en œuvre en respectant les normes NF P98-331 et NF P 98-332.  
Pour présenter la meilleure efficacité, ils doivent être situés à 30 cm au-dessus de l'ouvrage à signaler.

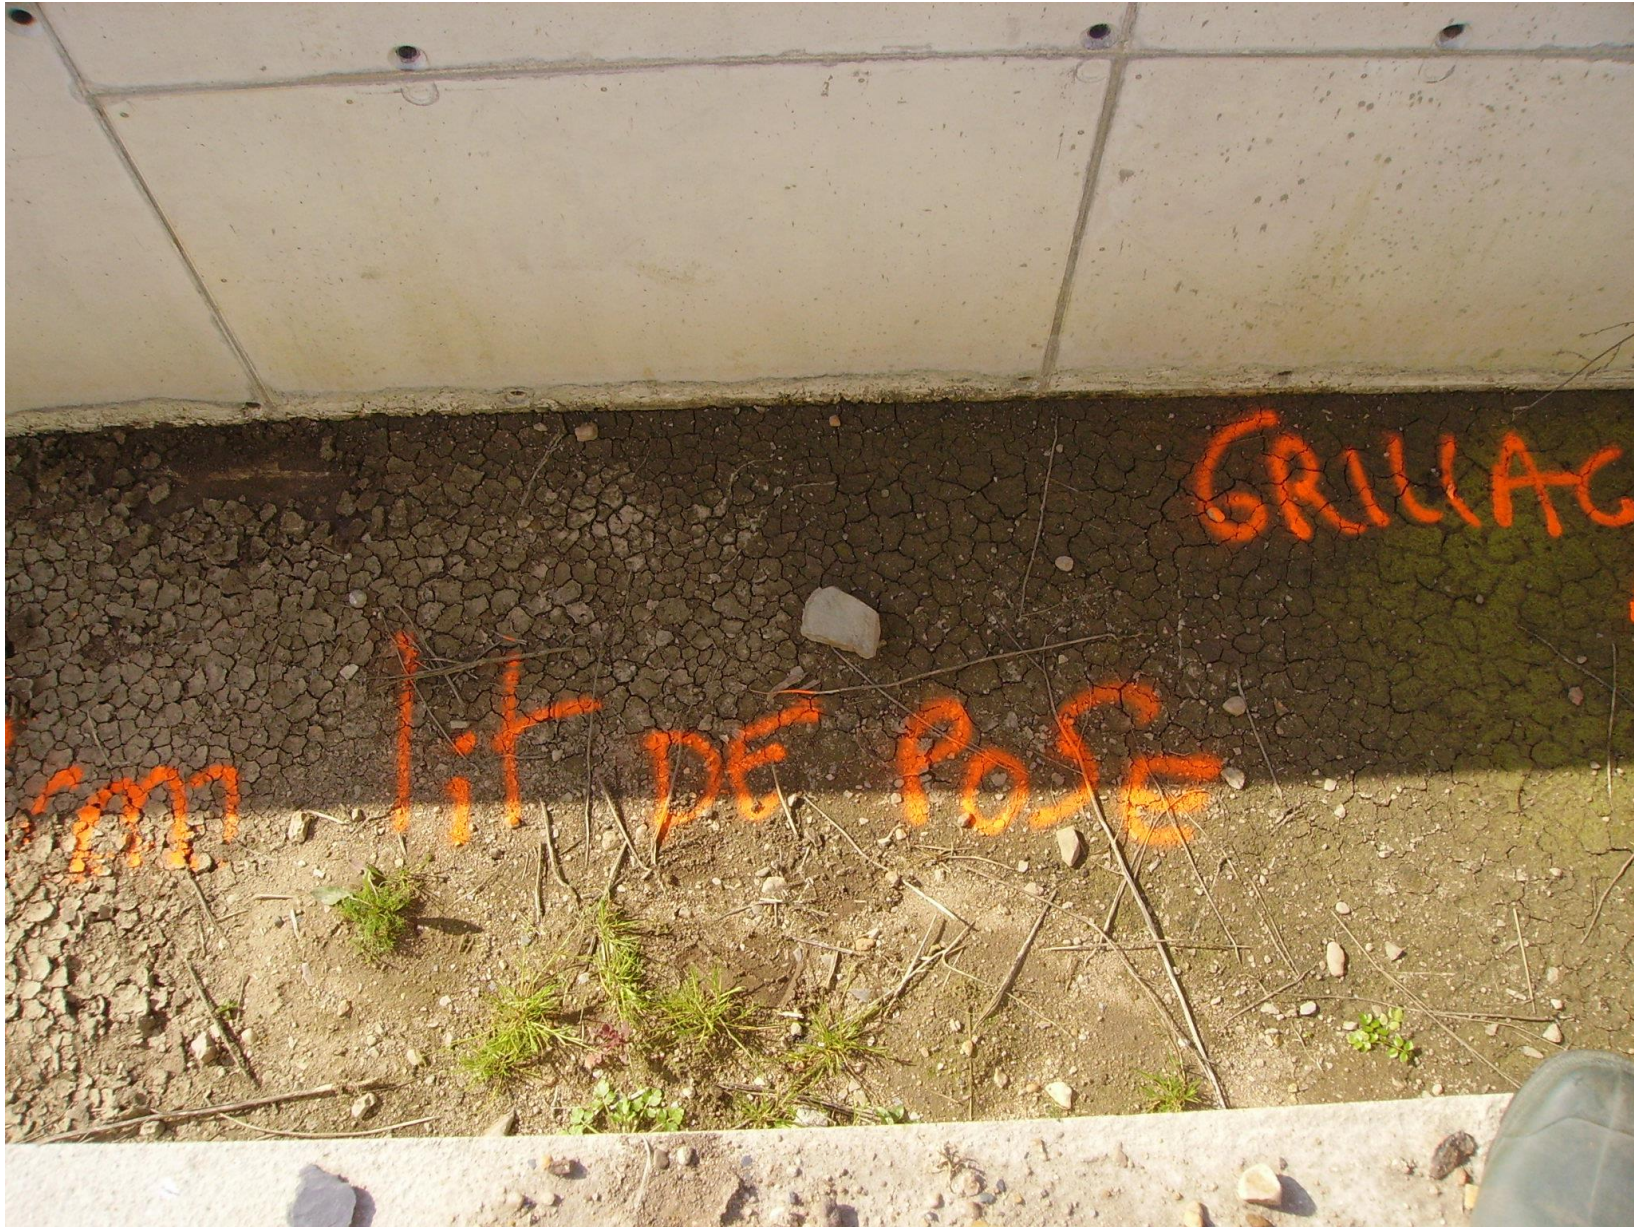
La hauteur de remblai se fait en fonction de la profondeur initiale du caniveau. Le remblaiement se fait généralement par couches successives de 20 cm d'épaisseur. Il est important de respecter l'épaisseur du lit de pose en sable et de l'enrobage de protection de la canalisation.

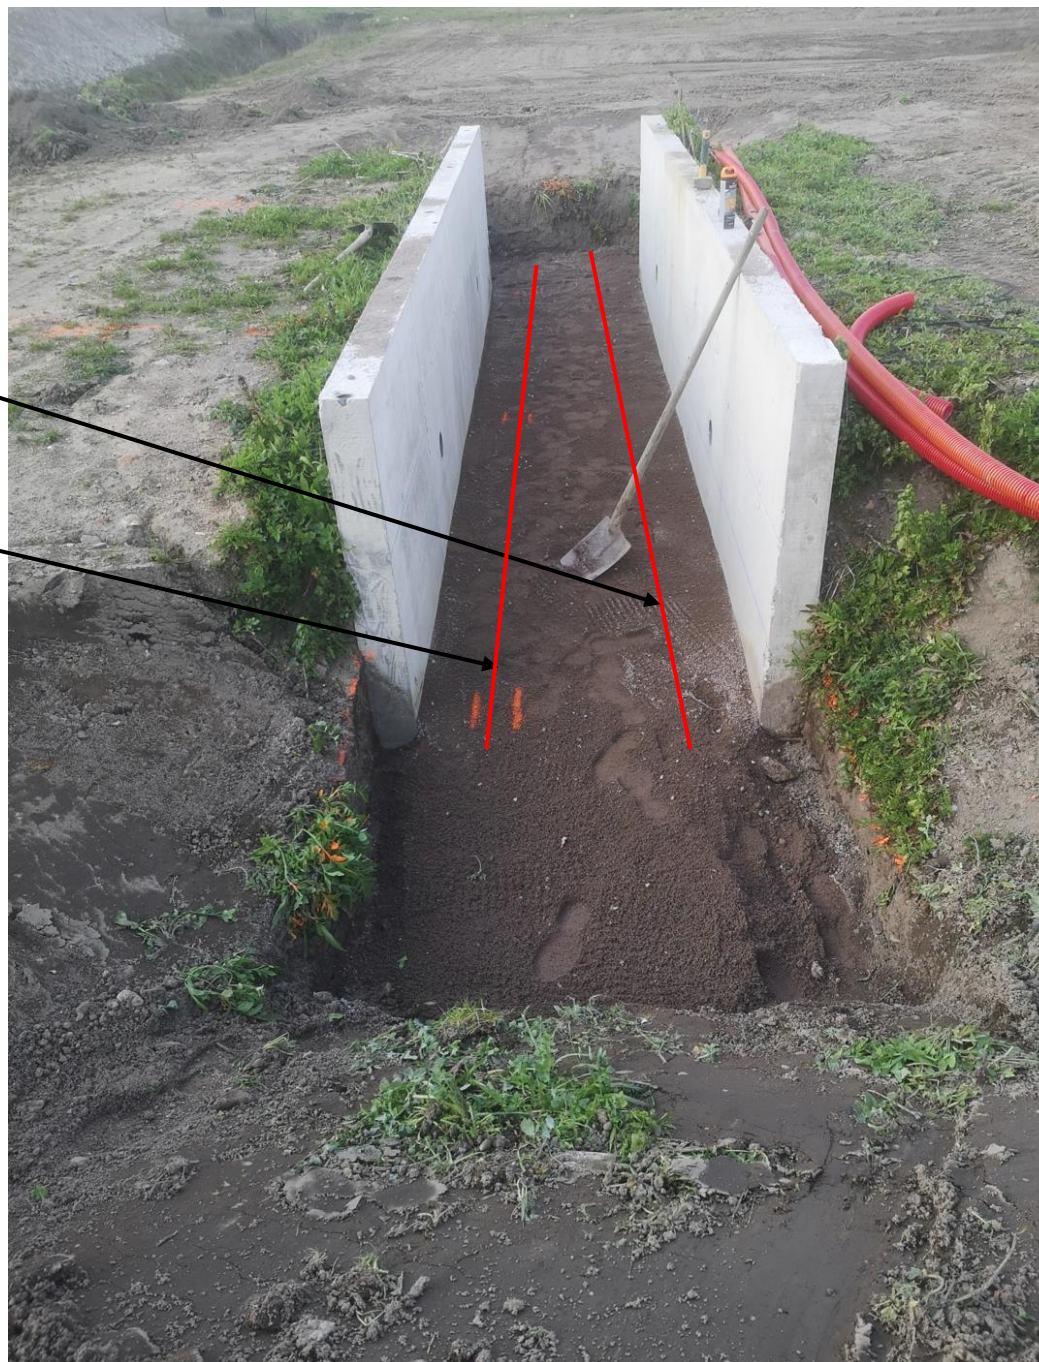
Un câble BT Enedis 0,9m CI A

2 câbles BT  
1,1m CI A

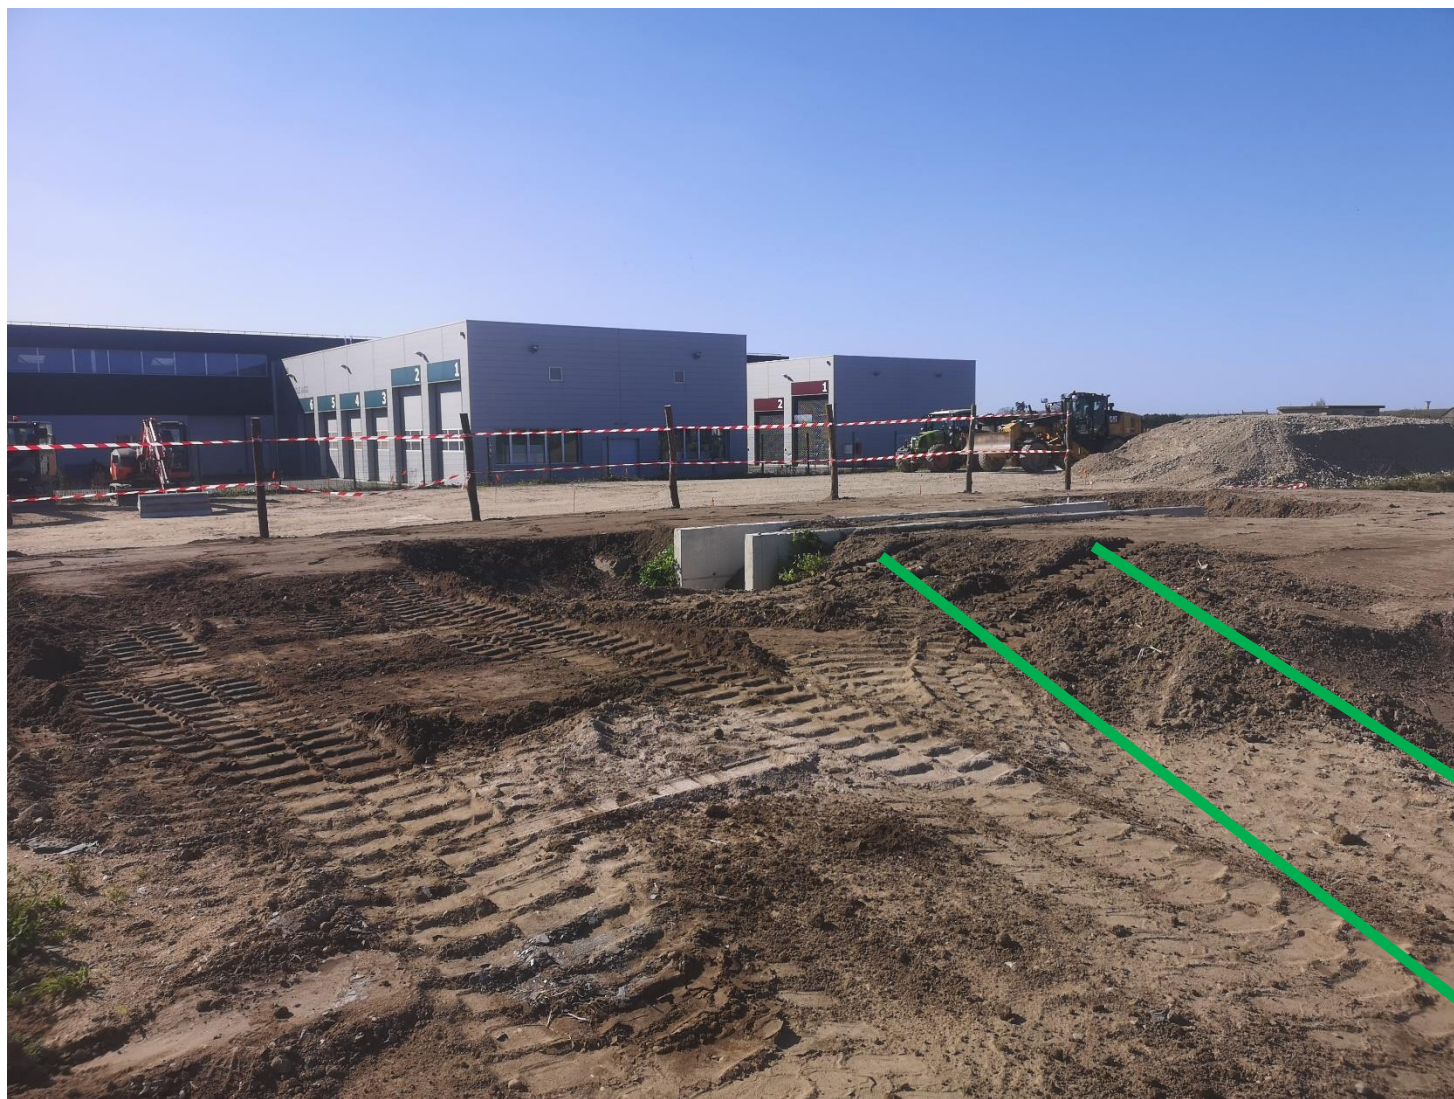
Les fourreaux courants faibles sont implantés à 0,70 m de profondeur et se trouvent à 1,6 m de chaque extrémité du caniveau.

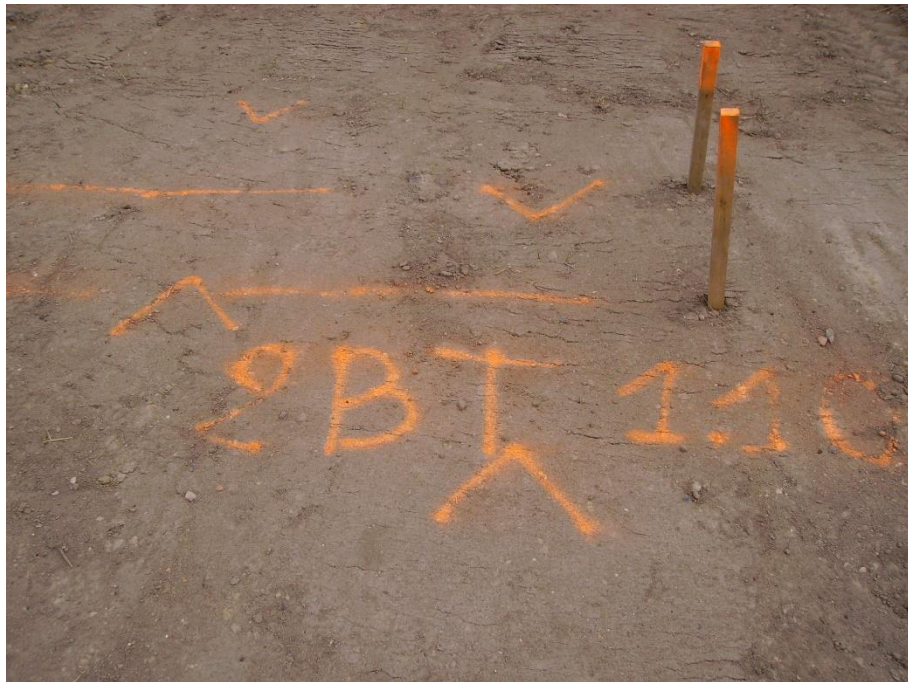
Un repérage s'impose avant de faire intervenir une mini-pelleteuse mécanique hydraulique qui retirera une épaisseur de 40 cm de terre. Si le repérage s'efface en raison des intempéries, il faut retracer ces repérages, car si la mini-pelleteuse mécanique hydraulique venait à heurter une canalisation non repérée, le risque de l'accident devient grand. Voici le repérage des 2 câbles Basse Tension (B.T) sous fourreaux à 1,1m de profondeur et de couleur rouge (circuit électrique).

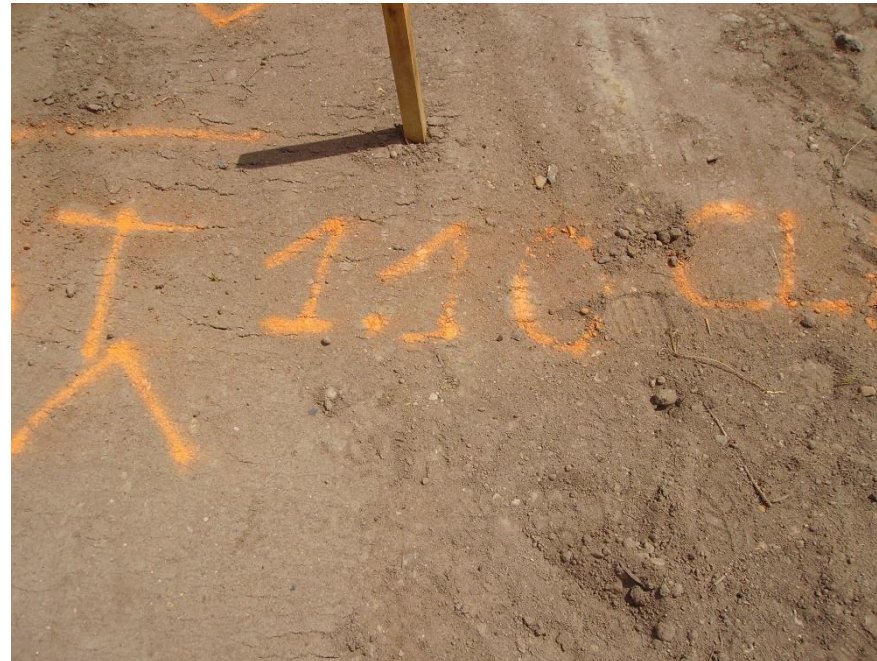
Le même repérage à l'autre extrémité de la tranchée, ce repérage des 2 câbles Basse Tension sous fourreaux à 1,1m de profondeur et de couleur rouge (circuit électrique) et de classe de précision A. Il est important de réaliser un repérage avant les travaux parce que cela permet de faire le comparatif avec le plan d'exécution (Demande d'Intervention de Commencement des Travaux (DICT), plan de prévention et autorisations-habilitations).

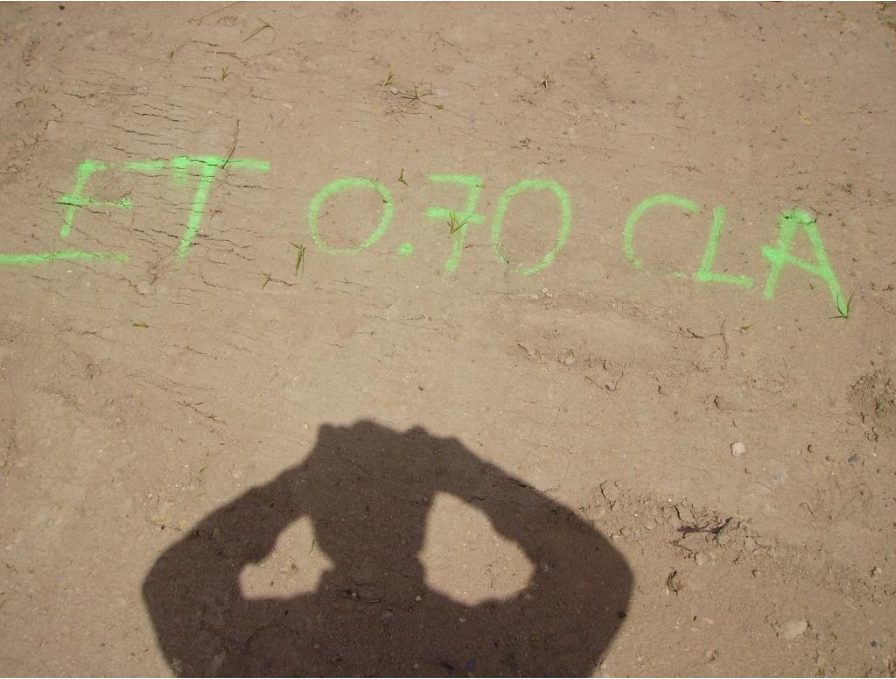
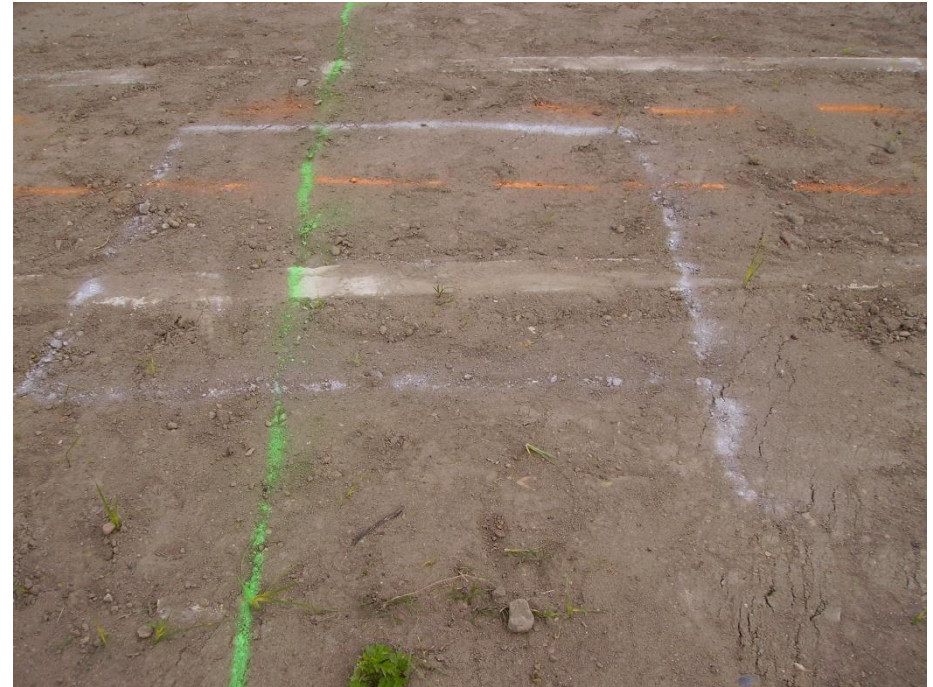
Repérage de couleur verte du câble 56 paires « France Télécom » avec son fourreau de même couleur à 0,7m de profondeur et de classe A. Notez que le tracé est perpendiculaire aux canalisations électriques de couleur rouge.

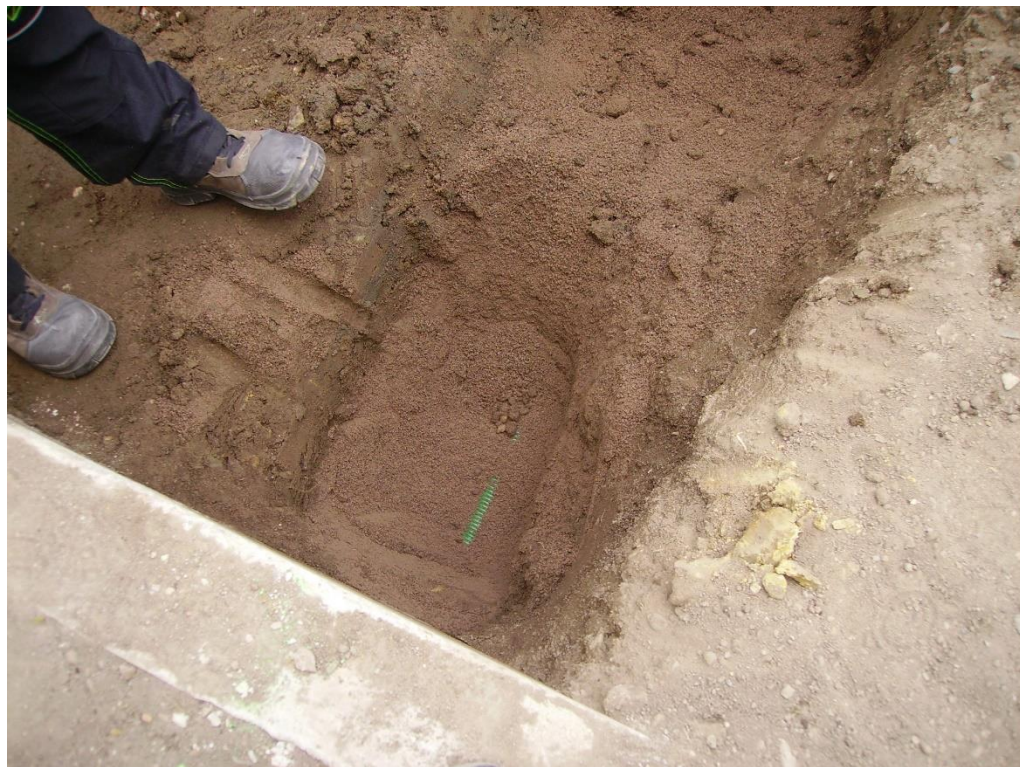
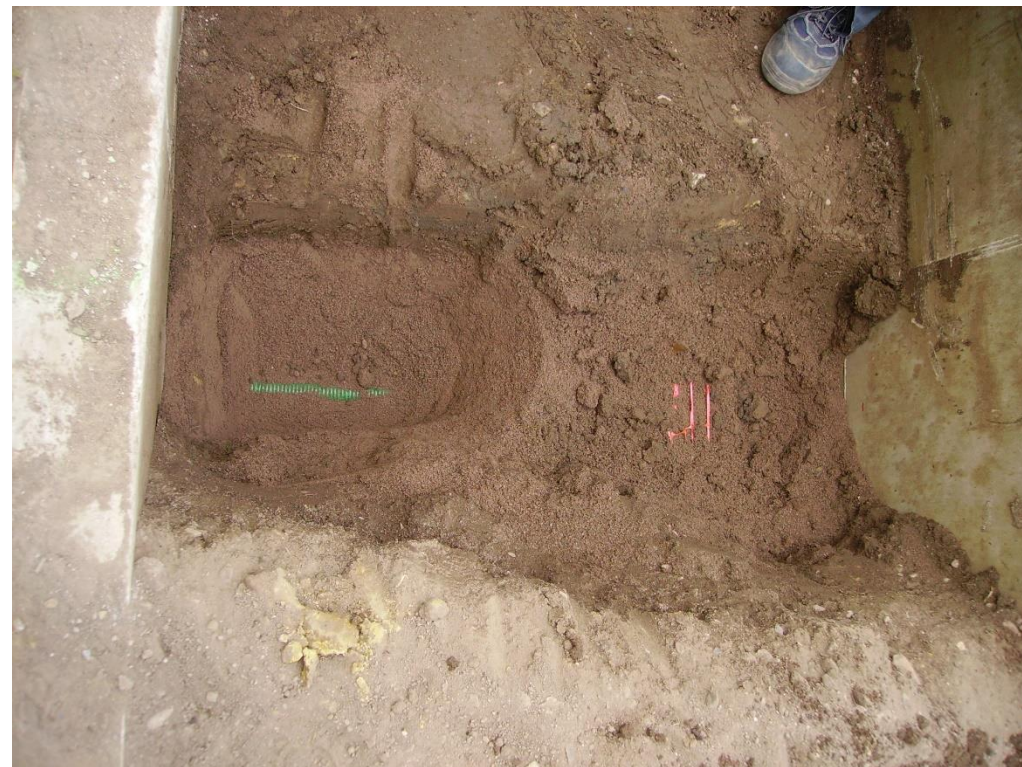
En creusant à la méthode douce, nous découvrons le fourreau France Télécom et le grillage avertisseur de couleur rouge qui nous informe d'une canalisation électrique perpendiculaire au fourreau France Télécom de couleur vert.

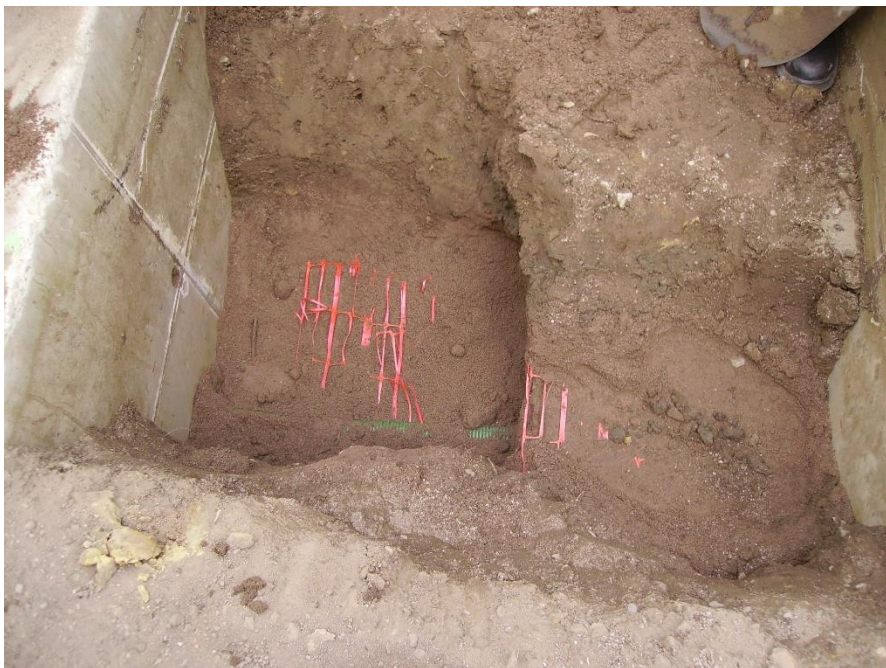
N°3 : En dégageant le fourreau France Télécom vous constatons un nouveau fourreau électrique sous le fourreau France Télécom.

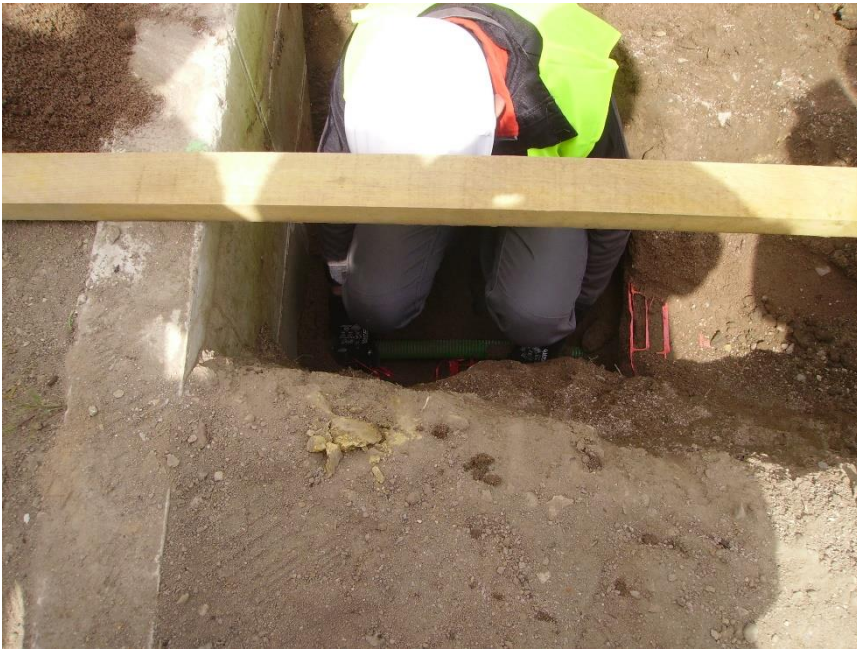
N°6 : Installer un chevron perpendiculaire au caniveau pour soutenir le fourreau France Télécom.

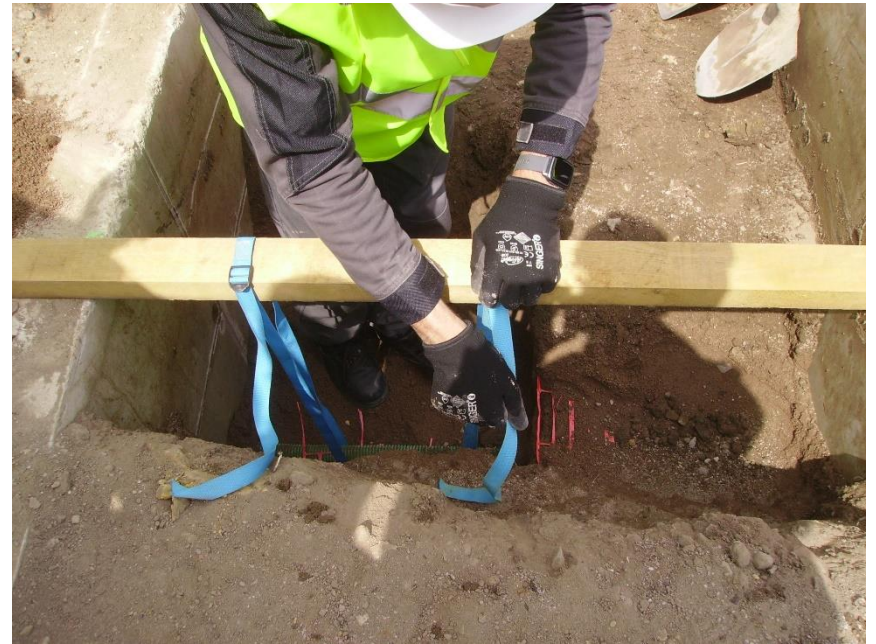
N°7 : Passer les sangles sous le fourreau et au-dessus du chevron sans exercer une traction sur ce dernier.

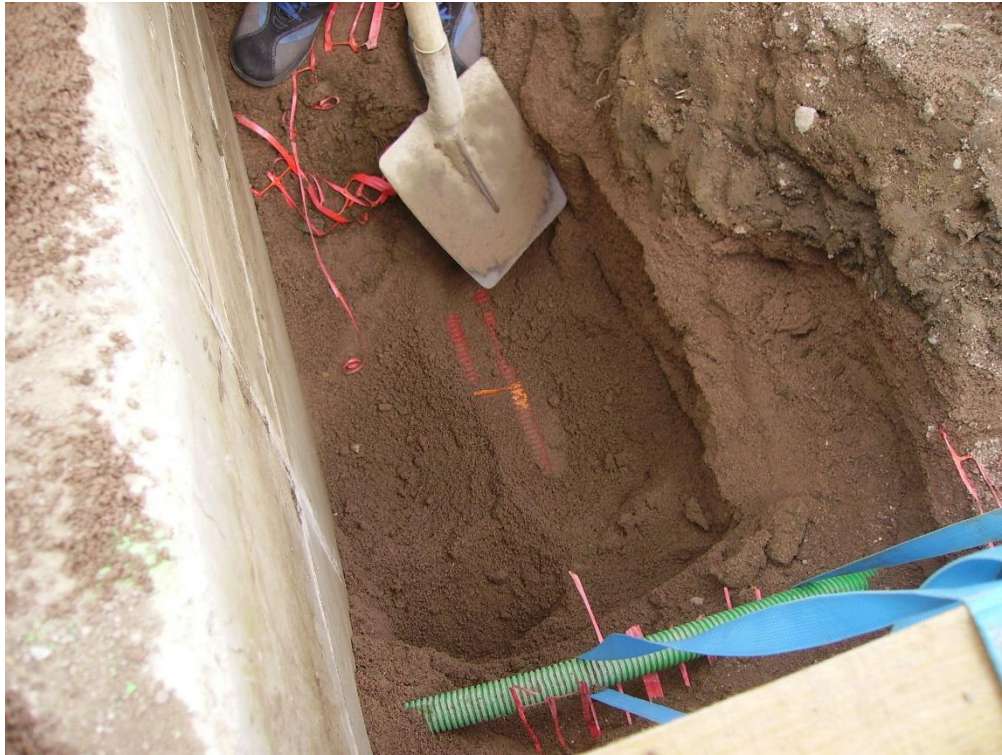
N°9 : Nous dégageons les 2 câbles enfouis à 1,1m de profondeur toujours en méthode douce\* afin de faire leur reconnaissance.

\* : rappel : La méthode douce s'effectue après le travail de la mini-pelleteuse mécanique hydraulique, à proximité des fourreaux, à la pelle, la pioche et la truelle.

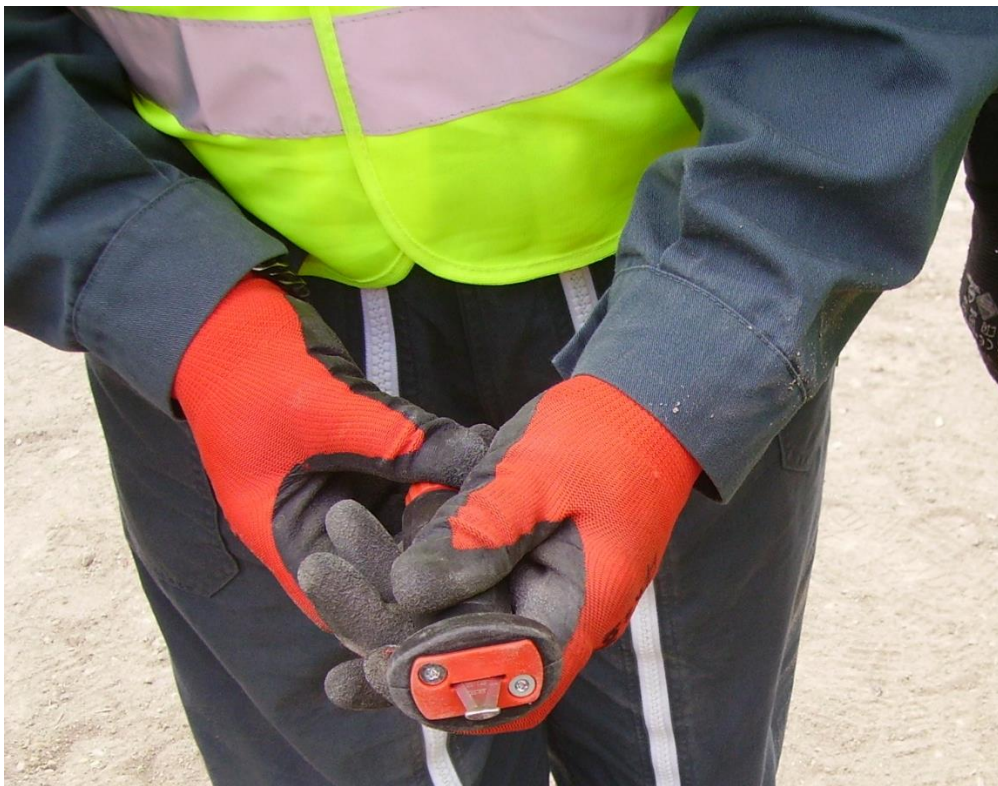
N°13 : Couteau coupe-fourreau professionnel utilisable par tous les temps, simplicité d'utilisation et bien adapté à la réalisation de fenêtre.

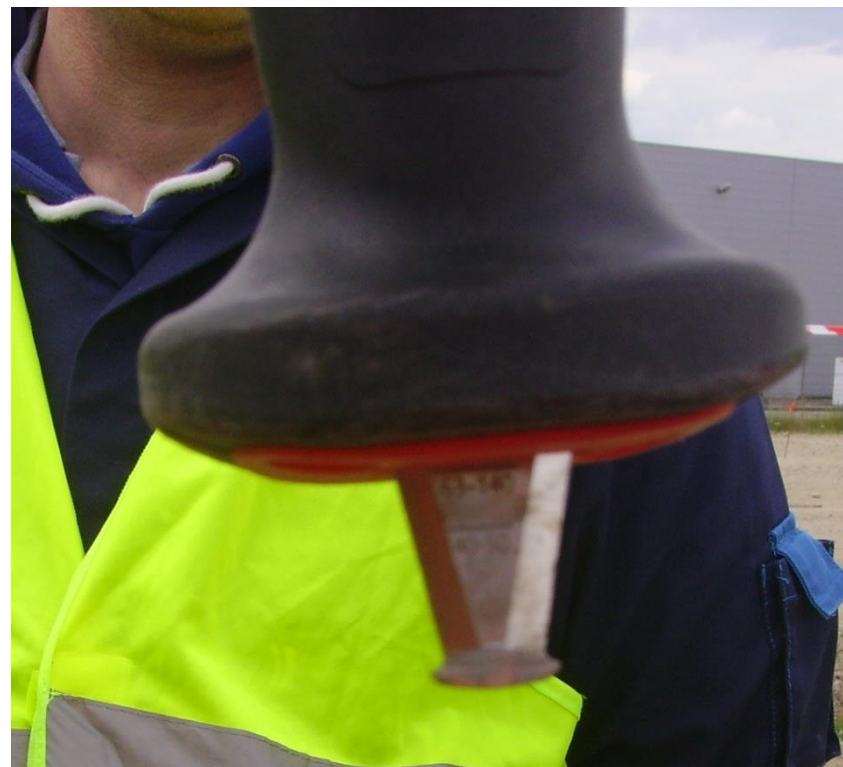
N°14 : La lame de ce couteau coupe-fourreau est réglable et rétractable.

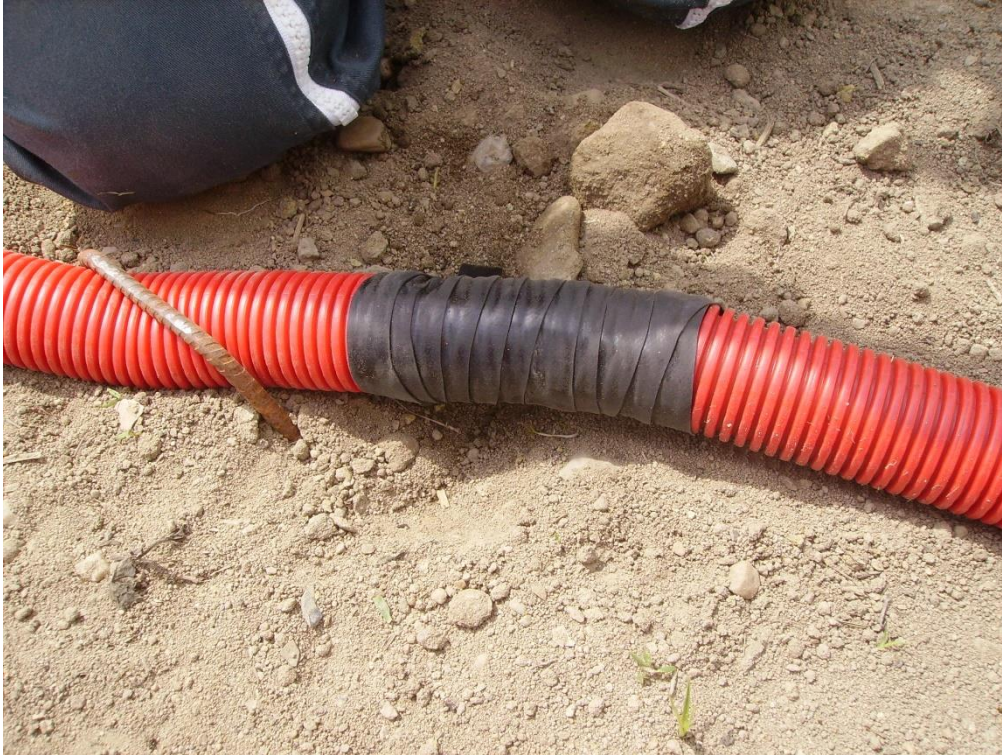
N°17 : Après avoir ouvert et identifié le câble à l'intérieur du fourreau électrique, il faut maintenant recouvrir la coupure du fourreau par une bande rétractable qui doit assurer les mêmes caractéristiques que le fourreau électrique.

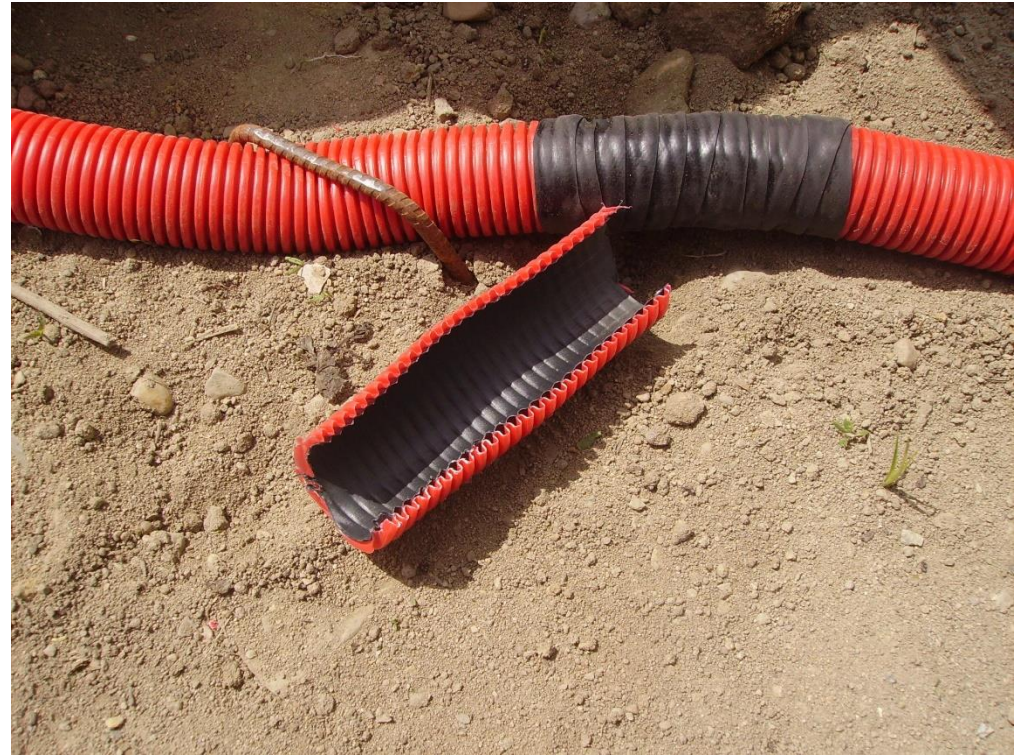
N°18 : Une autre méthode consiste à coller un morceau de conduit TPC recouvrant l'endroit des coupures du fourreau électrique.

(Conduit TPC : Tube de Protection des Câbles)
