DCE

Communauté des Communes de NAVARRENNX

Salle de Sports

N° d'Affaire:		12.015	
		N° 01C	
Ech:	--	cm/m	
Date:	07/01/14		
Dessiné		Vérifié	
DR		DR	
<div><div>  plan charpente.dwg</div></div>			
PLAN DE CONCEPTION GENERALE

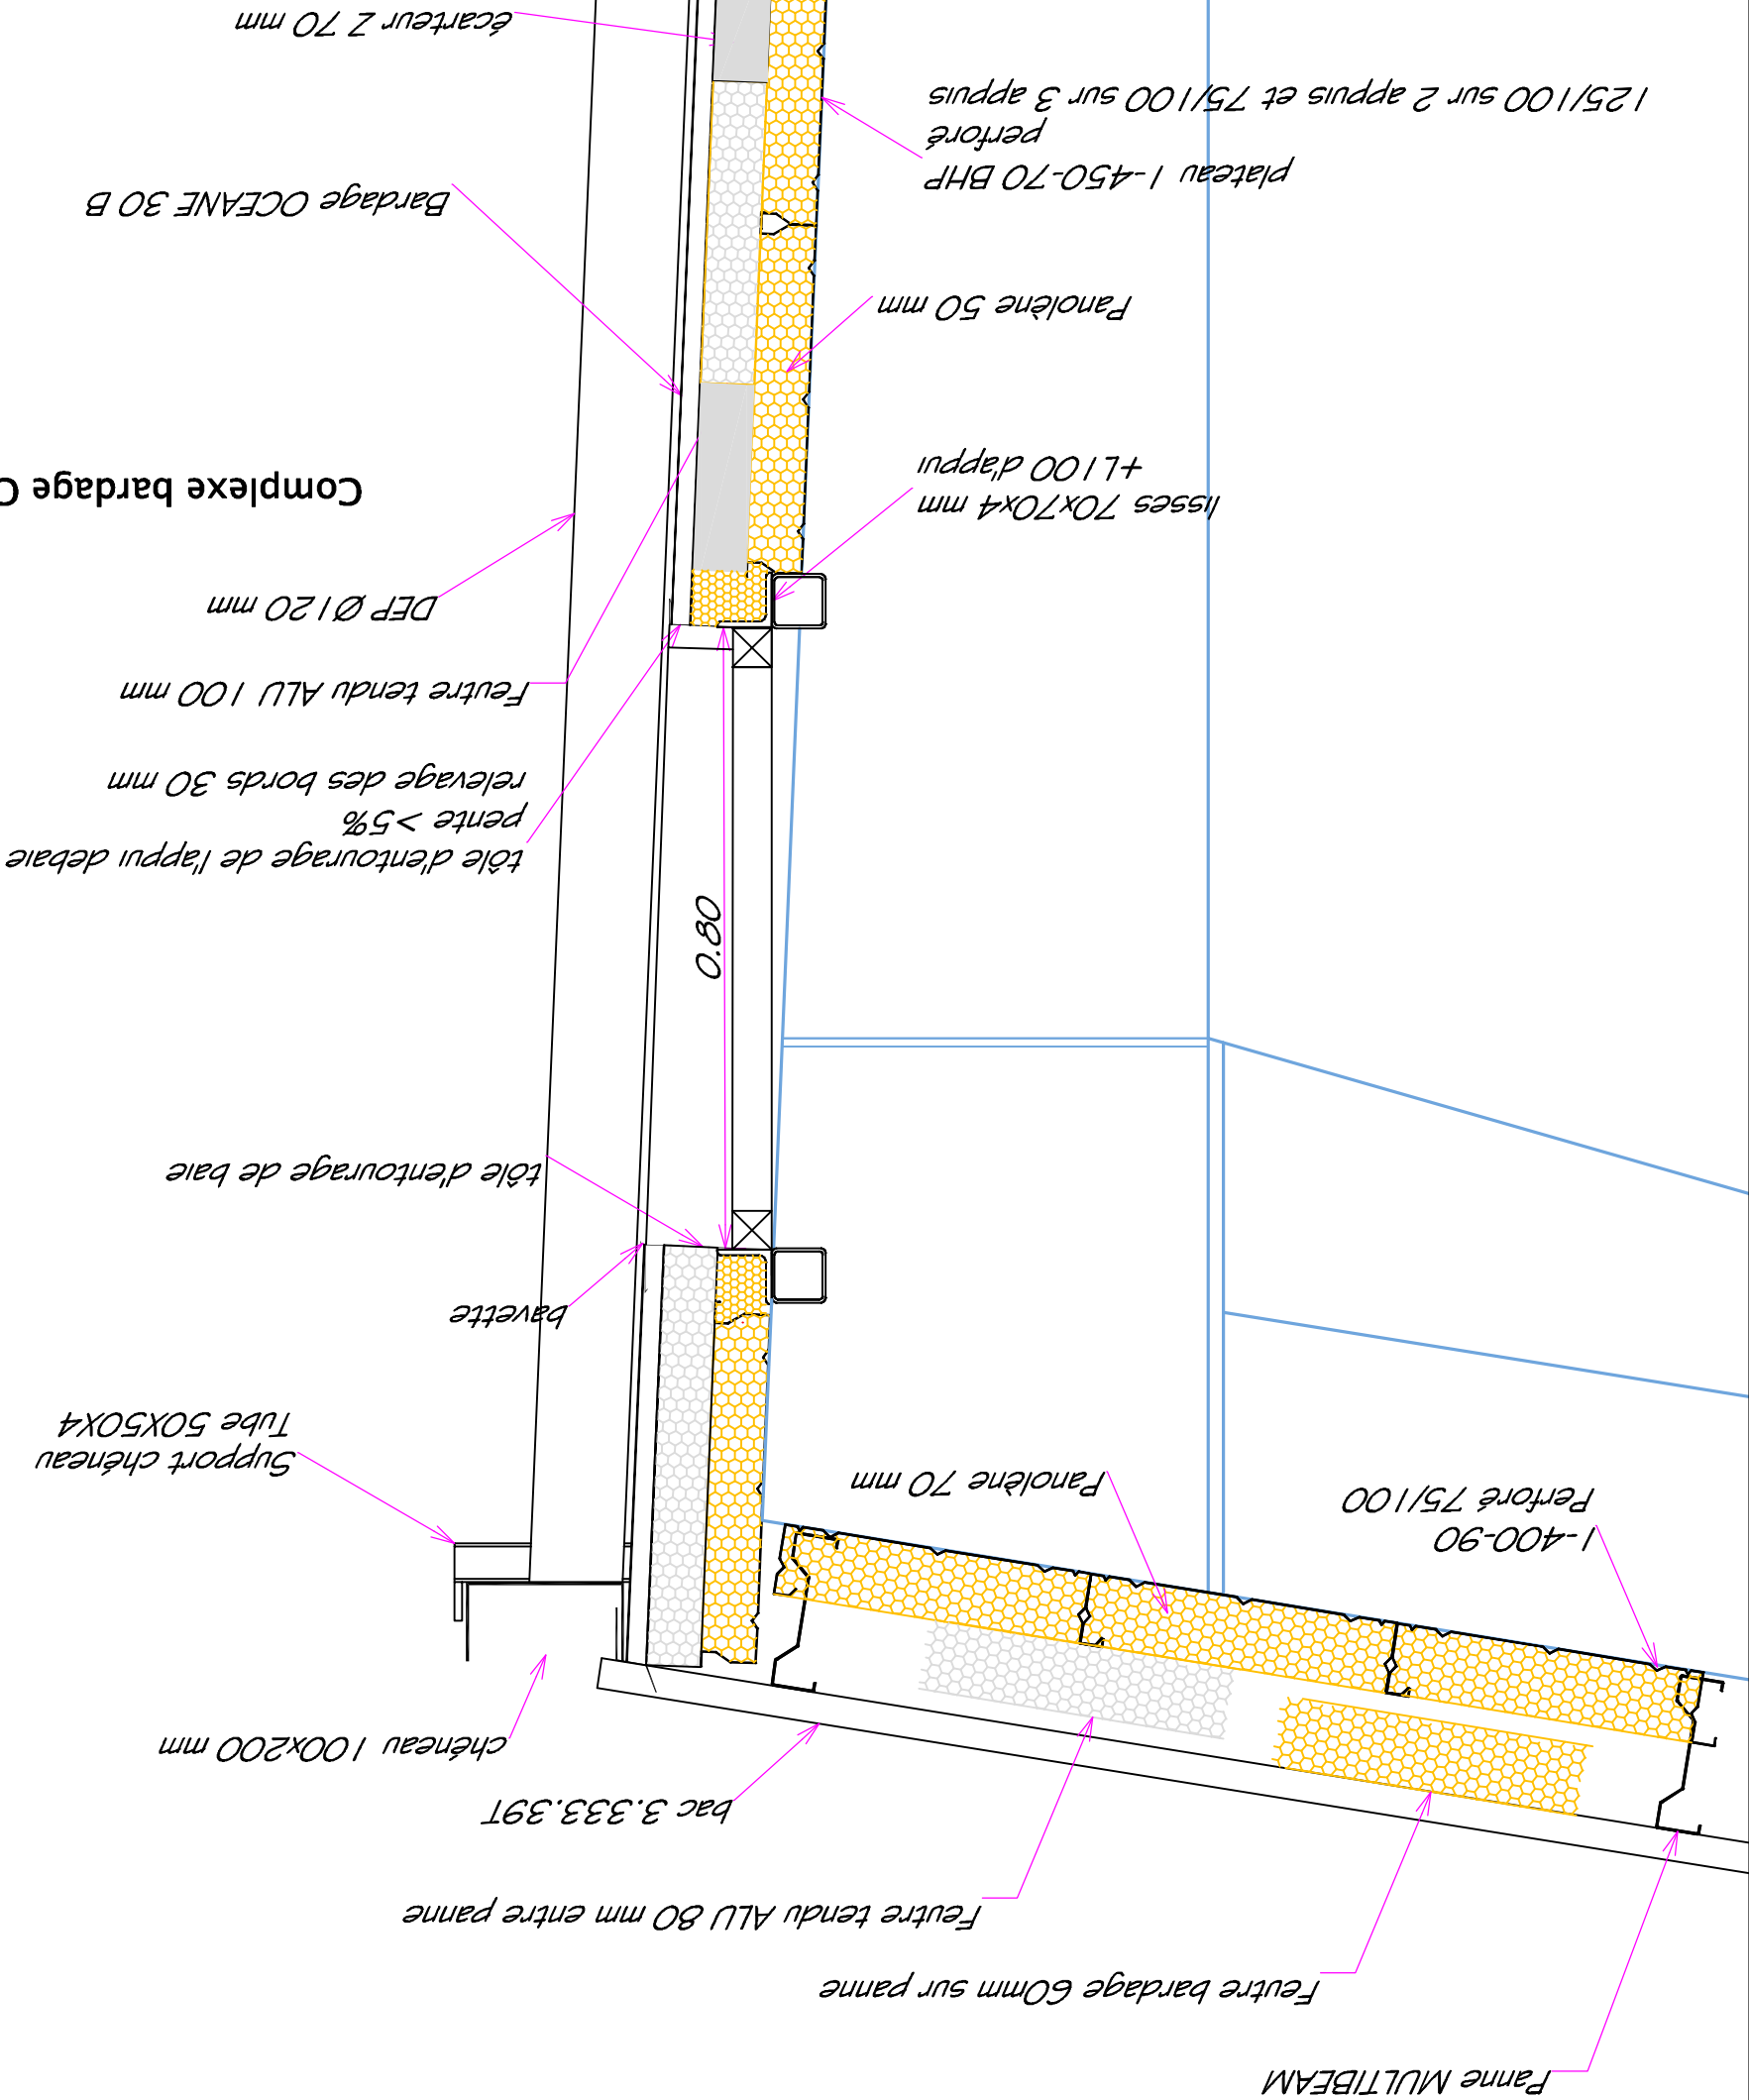
DETAIL 1

Complexe toiture CN 125 RT 1P

Bardage OCEANE 30 B

Complexe bardage CN 125 RT P
